ALCALDÍA MAYOR DE BOGOTÁ D.C.

DIRECCIÓN DE PREVENCIÓN Y ATENCIÓN DE EMERGENCIAS

CONCEPTO TÉCNICO No. 4903

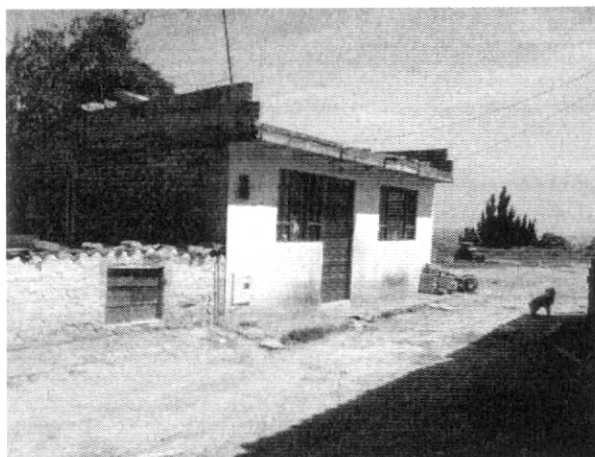
Al interior del desarrollo las vías se encuentran sin pavimentar, además existen unas escaleras de acceso a la parte alta del desarrollo localizadas en el costado sur del mismo. En algunos senderos al interior del desarrollo existen estructuras de drenaje para el manejo del agua de escorrentía; sin embargo, sobre la calle 49 F Sur y sobre la calle 49 G sur entre Carreras 14 A y 14 B, dichas estructuras no existen y por lo tanto el manejo que se hace de las aguas de escorrentía es deficiente.

Fotografía No. 1 Vía sin pavimentar del desarrollo Socorro – La Industria.

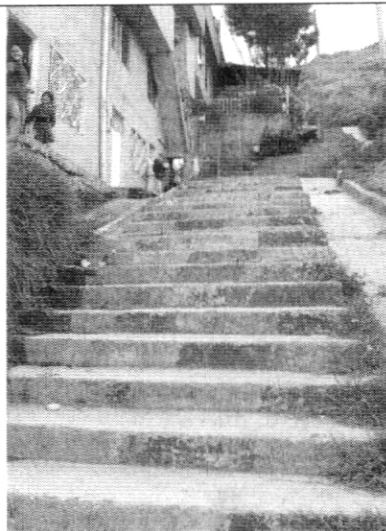
Fotografía No. 2 Escaleras de acceso a la parte alta del desarrollo.

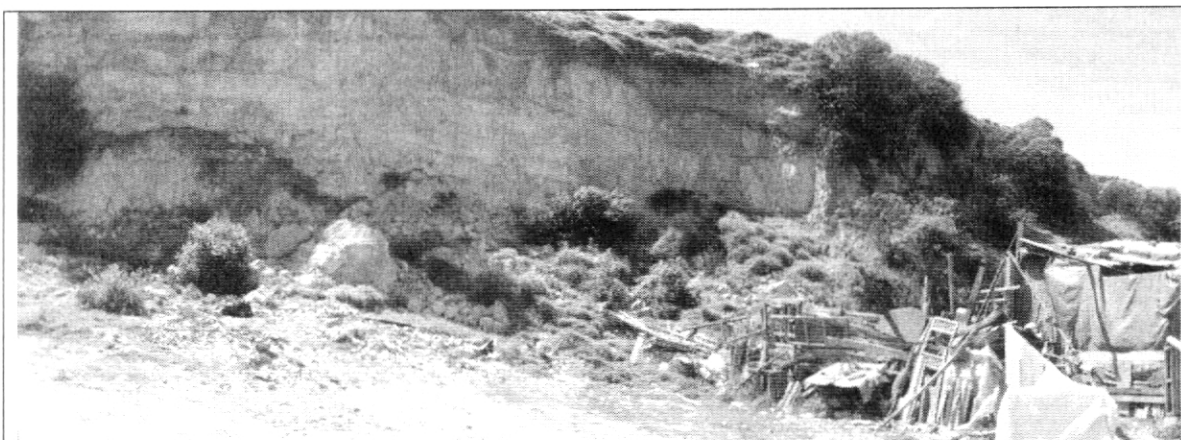
Sobre la Cr 49 G y en el costado oriental del lote 1 de la manzana 23 afloran areniscas de grano fino a medio de color gris y amarillo claro intercaladas con delgadas capas de arcillolitas, con estratos con rumbo N66°E y buzamiento de 25° SE². En estos afloramientos existen evidencias de meteorización y en el caso del talud en roca expuesto en la parte alta del desarrollo, se observa un grado intermedio de fracturamiento que origina caída y desprendimiento de bloques sobre el lote 1A de la manzana 23.

Fotografía No. 3 Talud de arenisca localizado en el lote 1A de la manzana 23

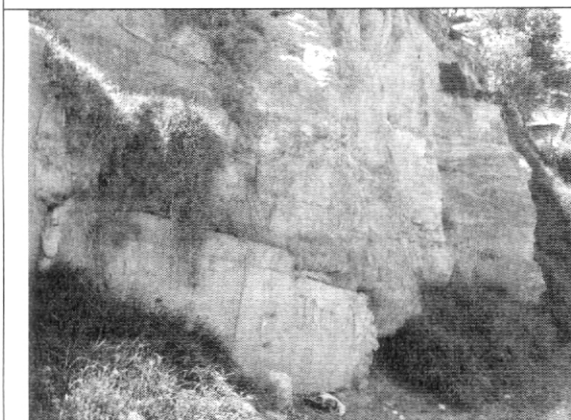
Fotografía No. 4 Talud de arenisca localizado sobre la Cl 49 G Sur.

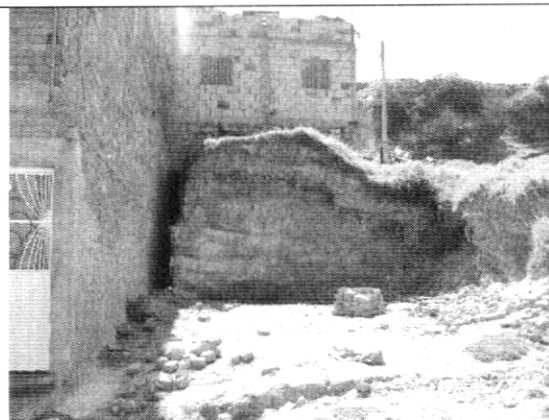
Sobre la Calle 49 F Sur, en el costado sur – oriental del lote 2 de la manzana 23, aflora un estrato de suelo residual de arcillolita.

Fotografía No. 5 Suelo residual de arcillolita

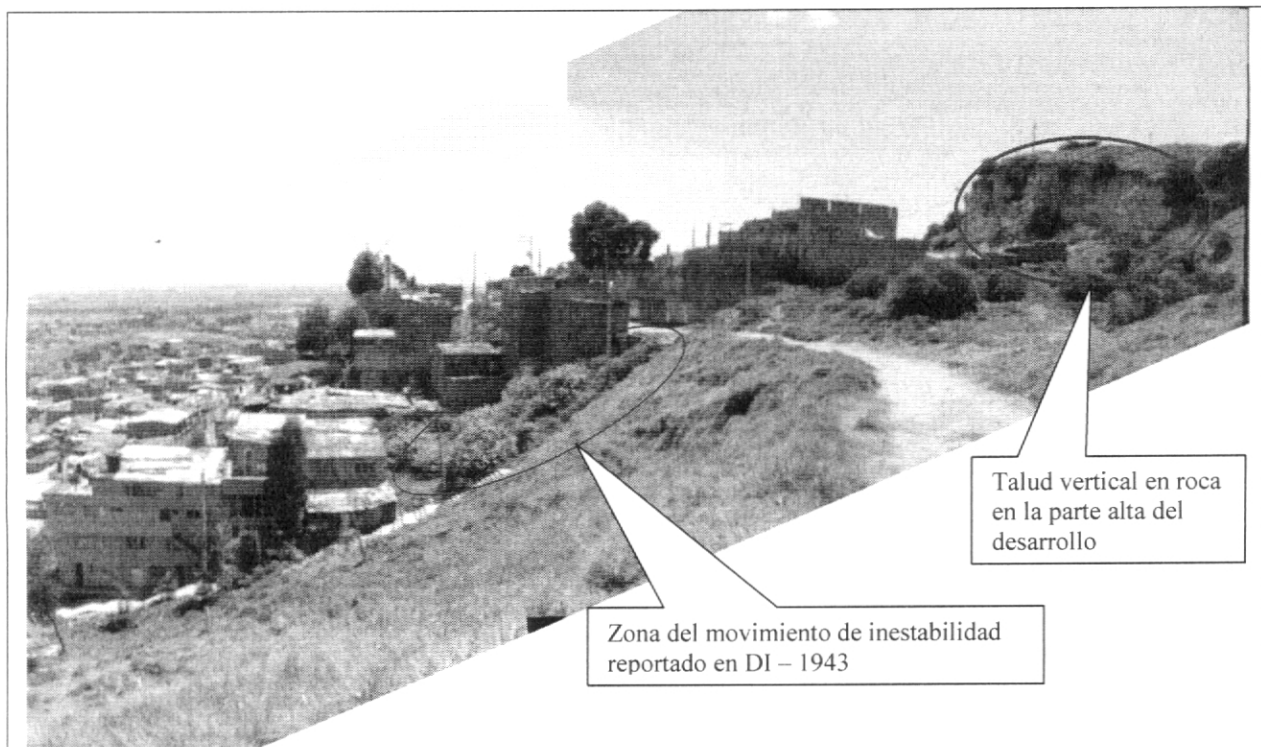
Dentro del desarrollo se identificaron dos taludes subverticales en roca con alturas superiores a 6 m, uno localizado en la parte alta del desarrollo y el otro sobre la CI 49 G Sur; en el caso del talud localizado en la parte alta del desarrollo (Lote 1 Manzana 23) se pueden presentar caídas y desprendimientos de bloques (Fotografía No. 3). El resto de desarrollo se encuentra ubicado en una zona de ladera con pendiente entre media y alta, y esta constituido por materiales poco consolidados como rellenos antrópicos y suelos residuales de arcillolita, sobre los cuales se presentó el movimiento reportado en el diagnóstico DI – 1943 de 2004. Además, se observa la intervención antrópica por la adecuación del talud ubicado en el costado nor – oriental de los lotes 1 y 2 de la manzana 61.

Fotografía No. 6 Geomorfología del desarrollo **Socorro – La Industria**

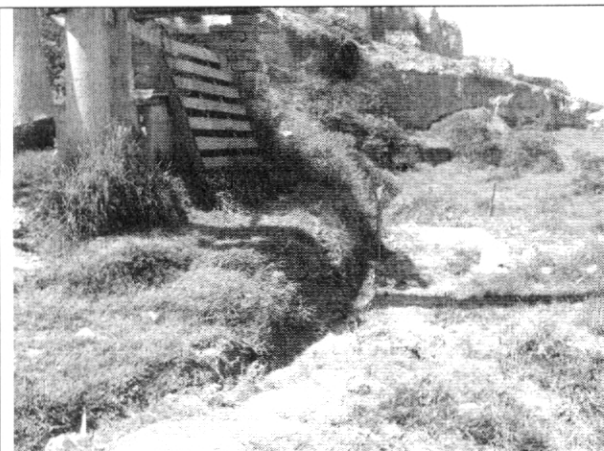
Considerando que en algunos sectores del desarrollo no existen cunetas ni redes de alcantarillado pluvial, se contempla la posible existencia de flujos subsuperficiales de agua que pueden aumentar el nivel freático.

Fotografía No. 7 Manejo deficiente de agua de escorrentía en la zona adyacente a la manzana 23.

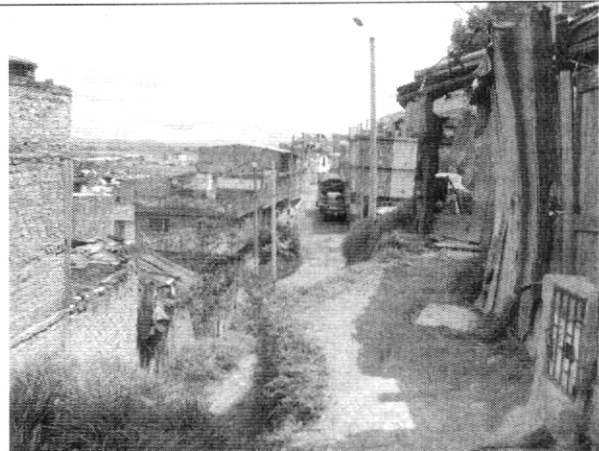
Fotografía No. 8 Ausencia de cunetas sobre un sector de la CI 49 G Sur.

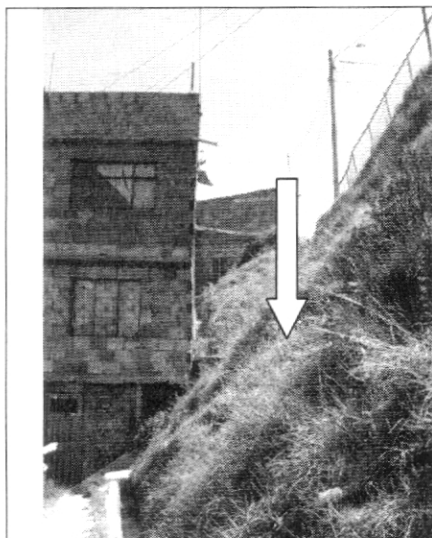
Fotografía No 9 Talud localizado en el costado nor – oriental del lote 37 de la manzana 18.

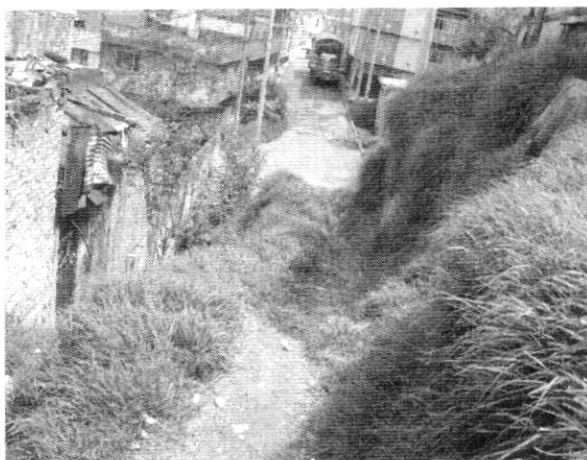
Fotografía No 10 Talud localizado en el costado sur – occidental del desarrollo **Socorro – La Industria**.

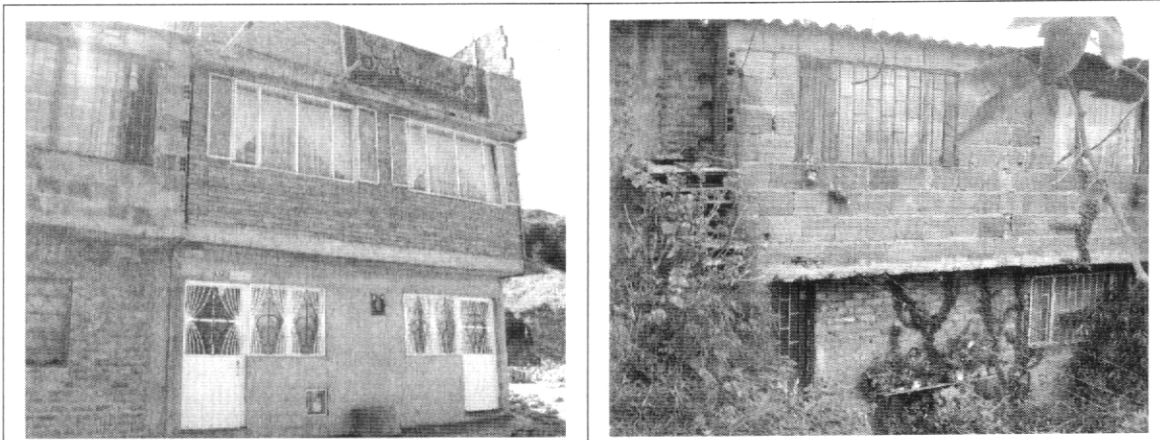
Fotografías No. 11 y No. 12. Tipología predominante de las viviendas en el desarrollo, que se caracteriza por viviendas en mampostería con condiciones estructurales que se pueden considerar como regulares.
