DIRECCIÓN DE PREVENCIÓN Y ATENCIÓN DE EMERGENCIAS

CONCEPTO TÉCNICO No. 5114

ENTIDAD SOLICITANTE: Secretaría Distrital del Hábitat
LOCALIDAD: 18 – Rafael Uribe Uribe
BARRIO: **Villa Gladys I**
UPZ: 54 – Marruecos
ÁREA (Ha): 0.22
FECHA DE EMISIÓN: 23 de noviembre de 2007
TIPO DE RIESGO: Remoción en masa.
VIGENCIA: Temporal, mientras no se modifiquen significativamente las condiciones físicas del sector o se realicen obras de mitigación.

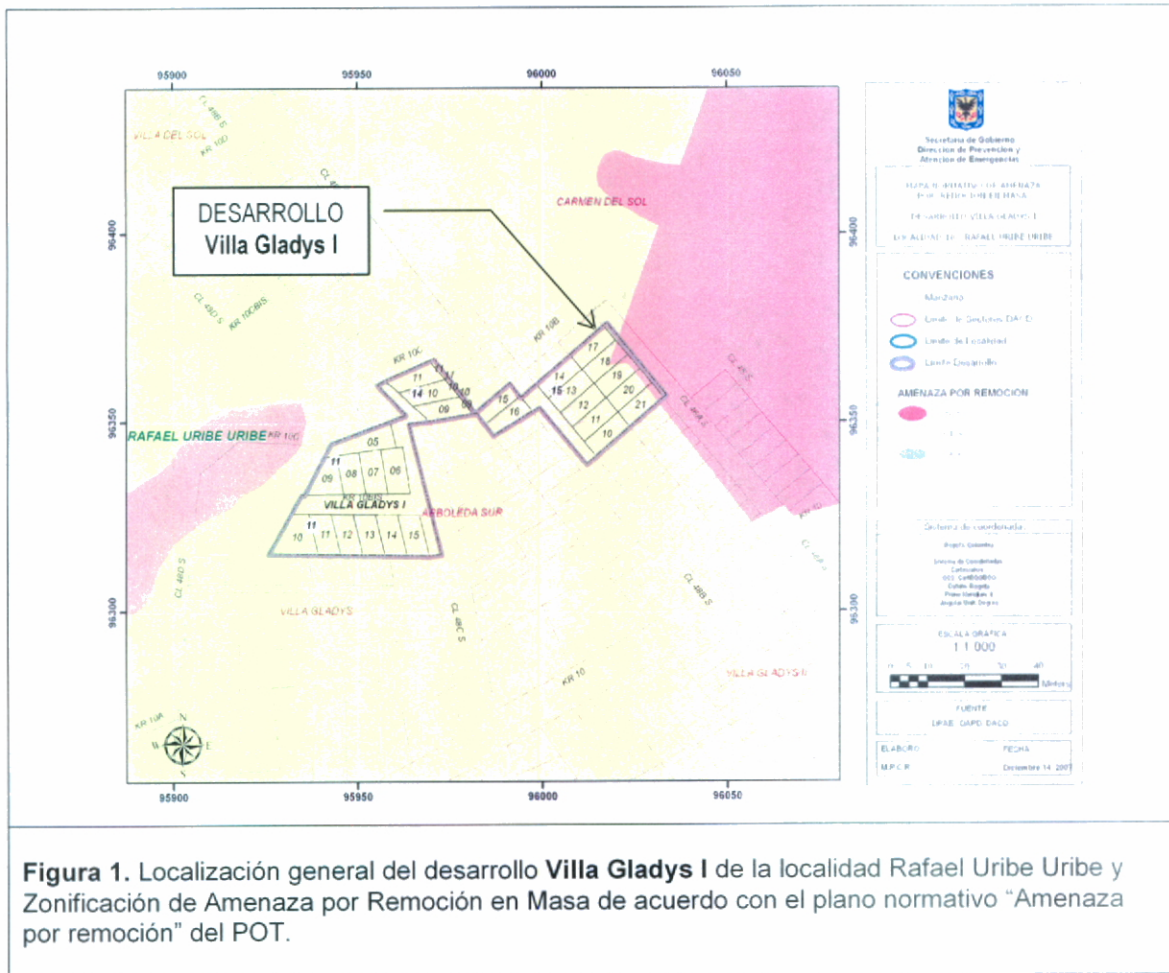
Figura 1. Localización general del desarrollo Villa Gladys I de la localidad Rafael Uribe Uribe y Zonificación de Amenaza por Remoción en Masa de acuerdo con el plano normativo "Amenaza por remoción" del POT.

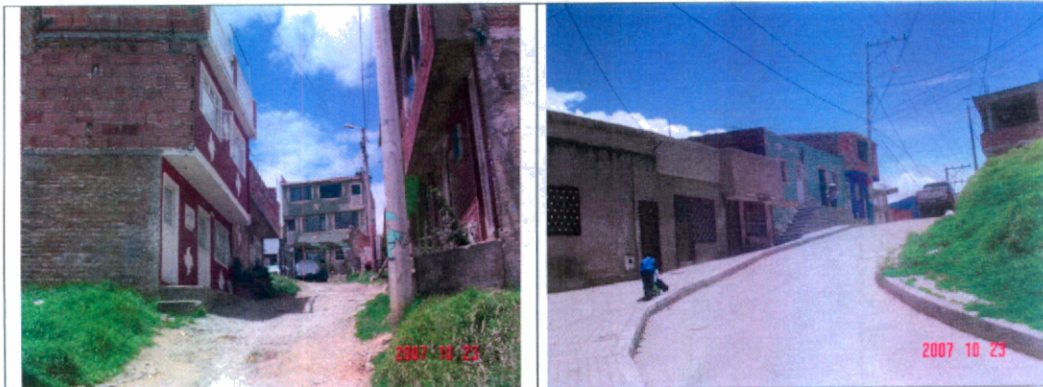
Por otra parte las calles 48C Sur y 48B Sur se encuentran parcialmente pavimentadas; no obstante, el resto de vías carecen de estructura de pavimento y de obras de drenaje para el manejo de aguas lluvias, lo que ha favorecido el desarrollo de procesos de erosión laminar y en surcos.

Fotografías No. 1 y No. 2 Aspecto de las vías en el desarrollo Villa Gladys I. Carrera 10 Bis y Calle 48C Sur respectivamente.

- Se recomienda implementar obras de infraestructura que contribuyan con el mejoramiento integral del sector, entre otras: dotación de adecuadas redes de acueducto y alcantarillado, pavimentación de vías y construcción de obras de drenaje para el manejo de aguas lluvias y de escorrentía superficial.

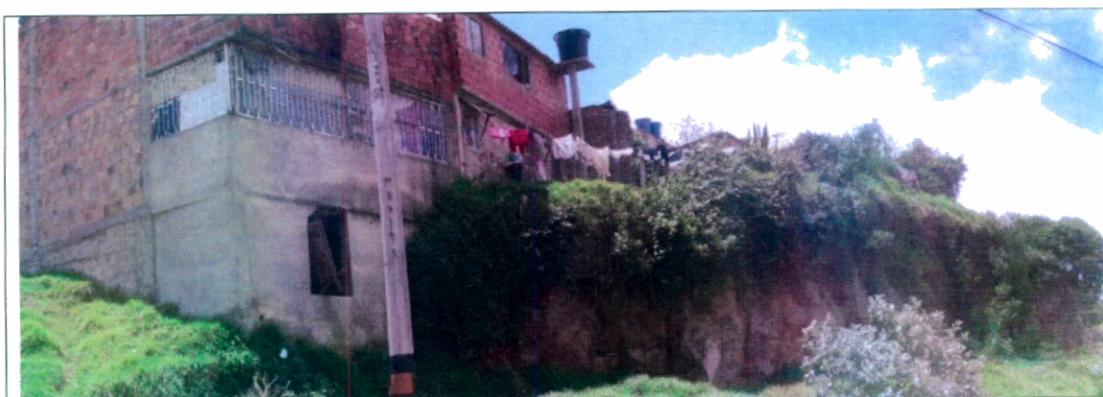
Fotografía No. 3. Aspecto del talud localizado en el costado norte de la manzana 11, en donde se observa la presencia de agua subsuperficiales proveniente de talud y la carencia de medidas de protección en el mismo.

ZONA	MANZANA	PREDIOS	DESCRIPCIÓN
Zona de Amenaza Alta	11	5	La categorización de amenaza alta de este predio se otorga considerando que en el costado norte del mismo se presenta un talud sub-vertical conformado por rocas del Conjunto Superior de la Formación Regadera, que carece de estructuras de contención, confinamiento y de medidas de drenaje adecuadas, con evidencias de caídas de pequeños bloques y procesos de erosión diferencial, lo que hace que esta zona sea potencialmente inestable.
Zona de Amenaza Media	11	6 a 15	Corresponde con predios localizados en una zona de pendiente baja a media, sobre areniscas y arcillolitas de la Formación Regadera Conjunto Superior, en la cual no se observan evidencias de fenómenos de remoción en masa.
	14	9 a 11, 15 y 16	Localmente se aprecian rellenos de origen antrópico de espesor variado con aceptables condiciones de estabilidad, con una susceptibilidad media al desarrollo de fenómenos de inestabilidad, aunque actualmente, sin procesos activos.

MANZANA	PREDIOS	RECOMENDACIONES
11	5	No urbanizar y destinar toda la zona como suelo de protección por riesgo.

- De igual manera, se recomienda a los propietarios de los predios 7 a 9 de la manzana 11 impedir el vertimiento de aguas servidas, así como realizar cualquier intervención sobre el talud localizado en el costado norte del predio 5 de la manzana 11 con el fin de que se mantengan las condiciones de estabilidad de dicho talud y de esta manera evitar que se modifiquen y deterioren las condiciones físicas de la zona, que se traduce en un cambio en la condición de amenaza y por ende del riesgo.

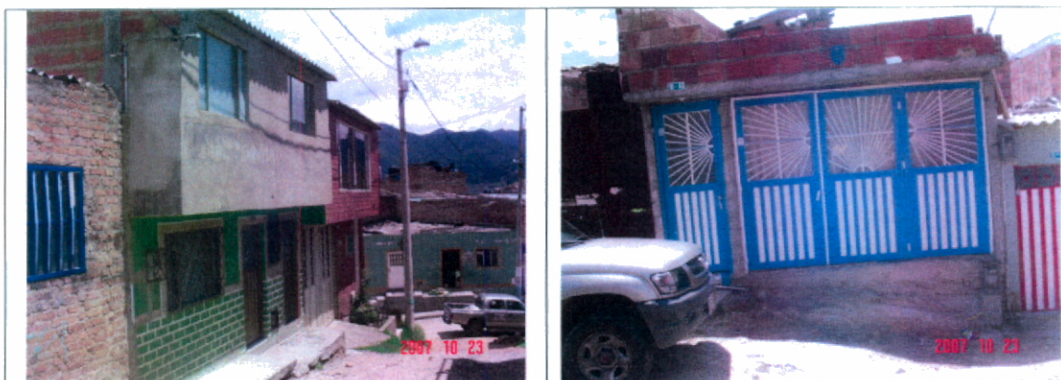
Adicionalmente, teniendo en consideración la clasificación propuesta en la Tabla No.4 y la revisión adelantada durante las visitas de campo, se determinó una predominancia de viviendas con construcciones de regular calidad (B2=54%), seguido por lotes no construidos (LV=30%) y en menor proporción construcciones con deficientes condiciones estructurales (B1=8%) y construcciones de calidad buena (B3=8%).

Fotografías No. 4 y No. 5. Tipología predominante de las viviendas en el desarrollo Villa Gladys I, que se caracteriza principalmente por viviendas en mampostería con y sin confinamiento estructural.

- Para los predios en riesgo medio, cada propietario de las viviendas o infraestructura construida, debe evaluar los sistemas estructurales, con el propósito de garantizar condiciones óptimas de habitabilidad y llevar las edificaciones construidas al cumplimiento de las actuales Normas Colombianas de Diseño y Construcción Sismo Resistente (Decreto 33 de 1998).
