CONCEPTO TÉCNICO No. 5136

ENTIDAD SOLICITANTE: Secretaria Distrital de Planeación - SDP
LOCALIDAD: 4 – San Cristóbal
BARRIO: **BALCÓN DE LA CASTAÑA**
UPZ: 32 – San Blas
ÁREA (Ha): 0.838
FECHA DE EMISIÓN: 18 de enero de 2008
TIPO DE RIESGO: Remoción en masa.
VIGENCIA: Temporal, mientras no se modifiquen significativamente las condiciones físicas del sector o se realicen obras de mitigación.

CT 5136 – BALCÓN DE LA CASTAÑA

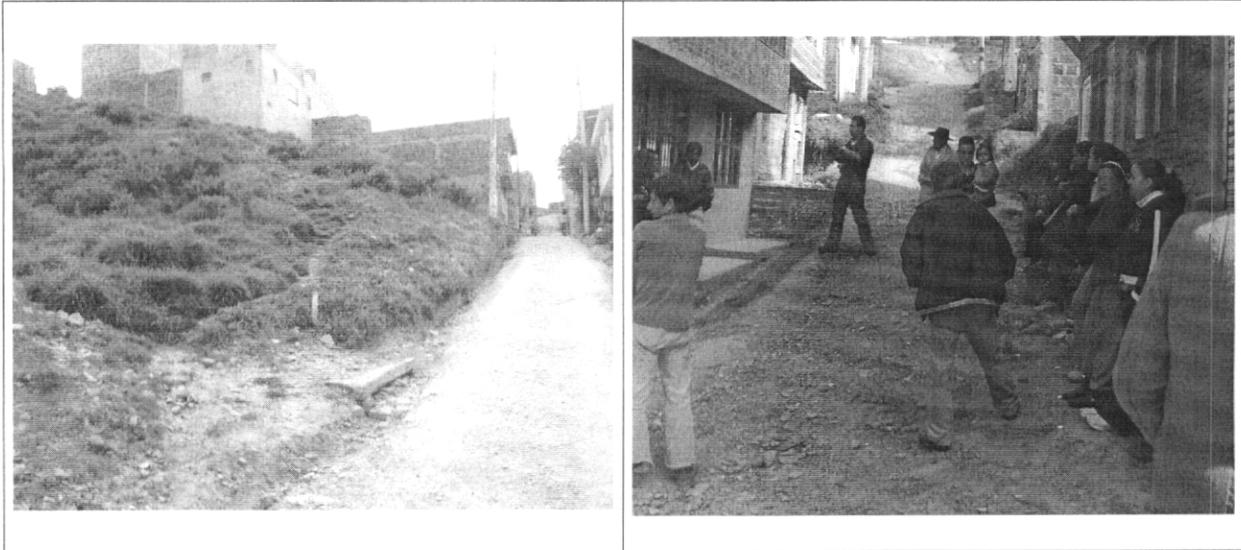
Fotografía No. 1 y No. 2 Aspecto de las vías del desarrollo Balcón de la Castaña. Carrera 9 Este y Calle 22 Sur respectivamente.

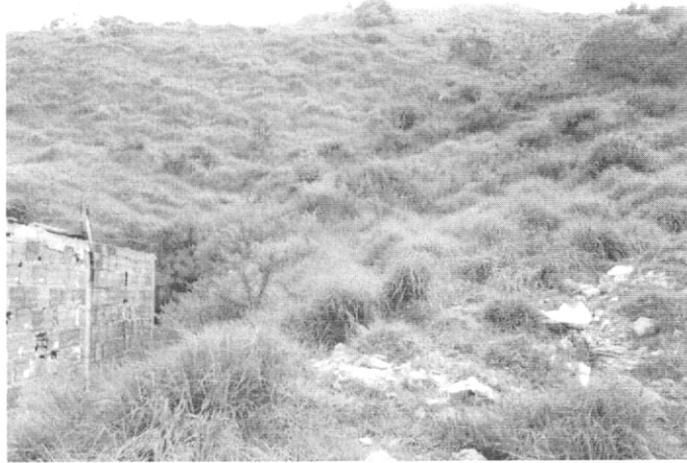
En cuanto a procesos morfodinámicos, en la visita de campo se pudo identificar la presencia de movimientos de reptación, asociados a las zonas de pendiente alta y a los rellenos antrópicos donde se han generado deslizamientos por fallas locales en los taludes de los terrenos que no han sido construidos.

Fotografía No. 3 Aspecto del sector nor oriental del desarrollo, donde se observa la presencia de rellenos antrópicos, dispuestos sin ningún control técnico y cuyo espesor se desconoce.

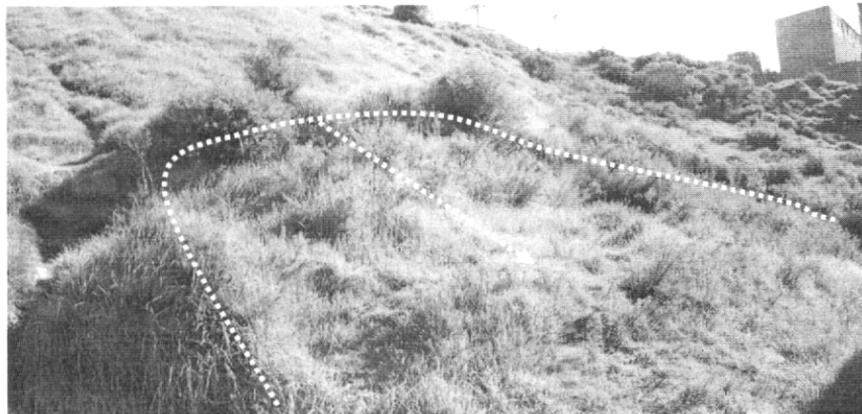
Fotografía No. 4 Deslizamiento localizado en el predio 1 de la manzana E.

ZONA	MANZANA	PREDIOS	DESCRIPCIÓN
Zona de Amenaza Alta	F	ZONA VERDE Y COMUNAL - ZVC	Corresponde con la zona verde y comunal localizada al norte del desarrollo así como los predios de la parte baja de la misma; este sector se caracteriza por la presencia generalizada de rellenos antrópicos cuyo espesor se desconoce y donde se presentan evidencias de procesos de remoción en masa activos; se considera que las condiciones de estabilidad son precarias con una susceptibilidad alta al desarrollo de fenómenos de inestabilidad, especialmente por el desconfinamiento de los rellenos.
	E	1 y 3

MANZANA	PREDIOS	RECOMENDACIONES
E	1 y 3	No urbanizar hasta tanto se adelante por parte del responsable las medidas de mitigación definidas a partir de un estudio detallado de amenaza y riesgo por fenómenos de remoción en masa de acuerdo con los términos de referencia emitidos por la DPAE en cumplimiento del Artículo 141 del Decreto 190 de 2004.

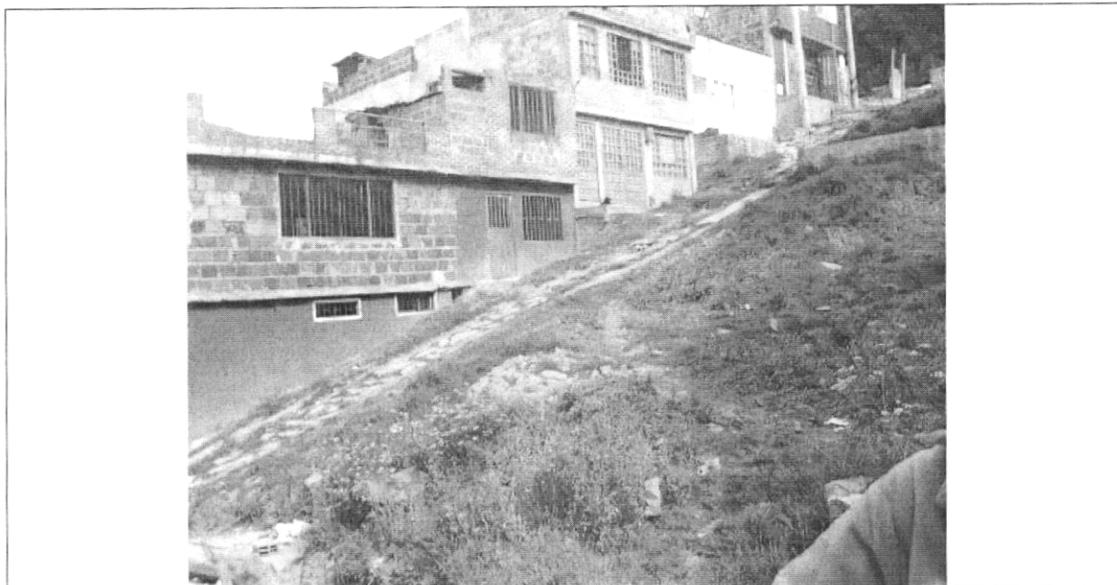
Fotografía No. 5 Tipología predominante de las viviendas en el desarrollo **BALCÓN DE LA CASTAÑA**, que se caracteriza por viviendas construidas con materiales tradicionales (concreto, mampostería, hierro, etc.), de uno hasta tres niveles.

De acuerdo con la Tabla No. 7 y considerando que las viviendas del desarrollo **BALCÓN DE LA CASTAÑA** presentan tipologías entre B2 y B3, se tiene que se pueden presentar principalmente niveles de daño con categorías medias. Sin embargo, teniendo en cuenta que la vulnerabilidad también es función del grado de exposición⁴ y que en este caso la exposición para las viviendas es media, se realiza la siguiente categorización de vulnerabilidad.

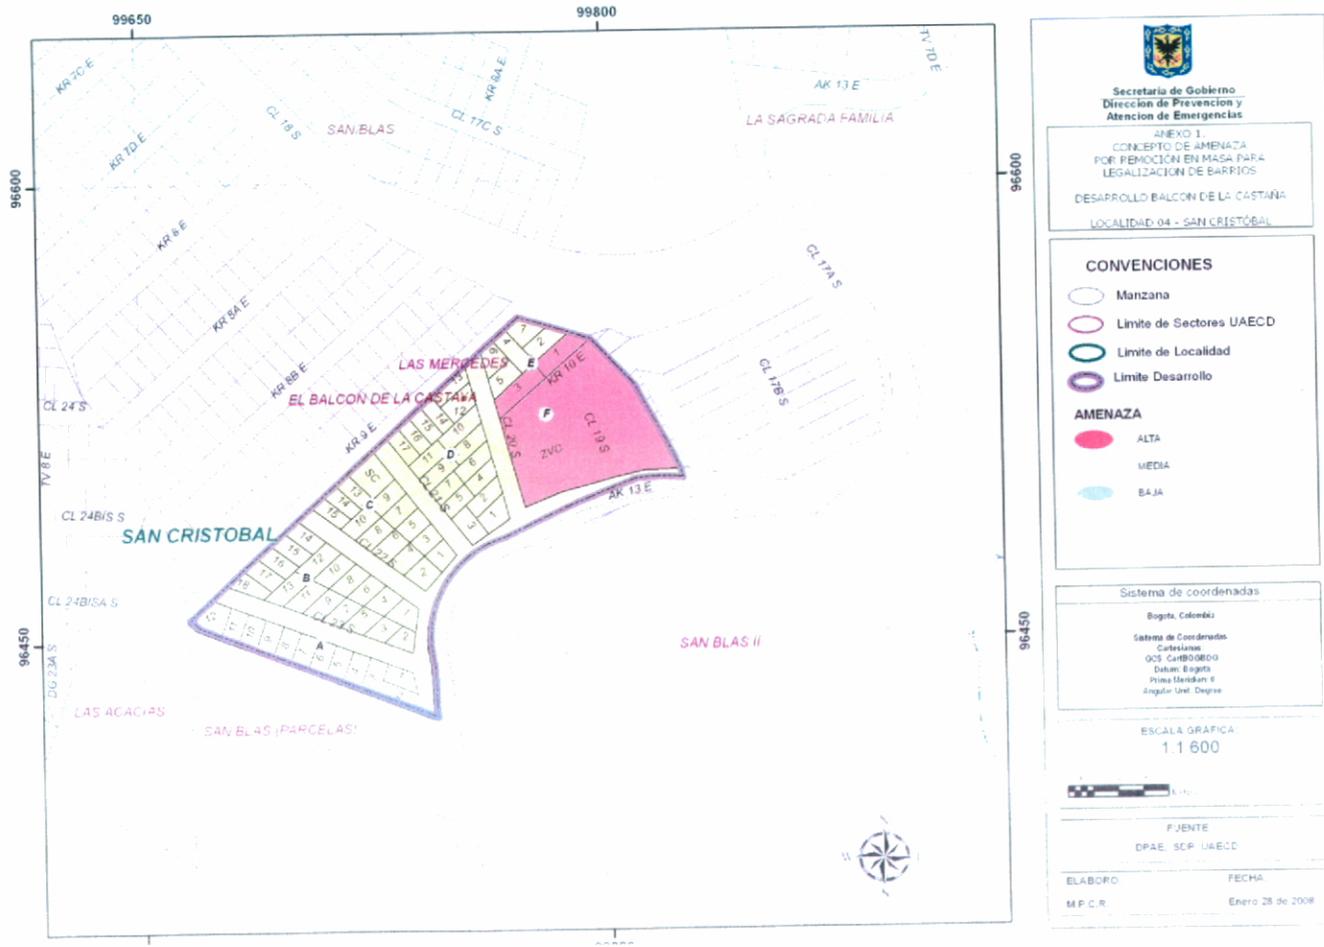
MAPA DE ZONIFICACIÓN DE AMENAZA POR FENÓMENOS DE REMOCIÓN EN MASA EN EL DESARROLLO BALCÓN DE LA CASTAÑA

ZONA	MANZANA	PREDIOS	DESCRIPCIÓN
Zona de Amenaza Media	A	1 a 12	Predios ubicados en una zona de pendiente media, constituida por suelos residuales arcillosos de la Formación Bogotá, localmente existen rellenos antrópicos, no se observan evidencias de fenómenos de remoción en masa activos, la zona presenta aceptables condiciones de estabilidad y una susceptibilidad media al desarrollo de fenómenos de inestabilidad, sino se implementan medidas de drenaje adecuadas; en este sector del desarrollo se presenta un proceso de consolidación de viviendas.
	B	1 a 18	
	C	1 a 10, 13 a 15 y SALÓN COMUNAL - SC	
	D	1 a 17	
	E	2 y 4 a 7

MANZANA	PREDIOS	RECOMENDACIONES
F	ZONA VERDE Y COMUNAL ZVC	No urbanizar hasta tanto se adelante por parte del responsable las medidas de mitigación definidas a partir de un estudio detallado de amenaza y riesgo por fenómenos de remoción en masa de acuerdo con los términos de referencia emitidos por la DPAE en cumplimiento del Artículo 141 del Decreto 190 de 2004. Aunque no se urbanice este sector, el responsable debe tomar las medidas necesarias para garantizar su estabilidad geotécnica con base en estudios técnicos pertinentes con el fin de evitar que se amplíe el área de influencia de los procesos de inestabilidad identificados o se generen nuevos procesos de remoción en masa en estas zonas categorizadas con amenaza alta y afecten los predios ubicados en las zonas de amenaza media del desarrollo.

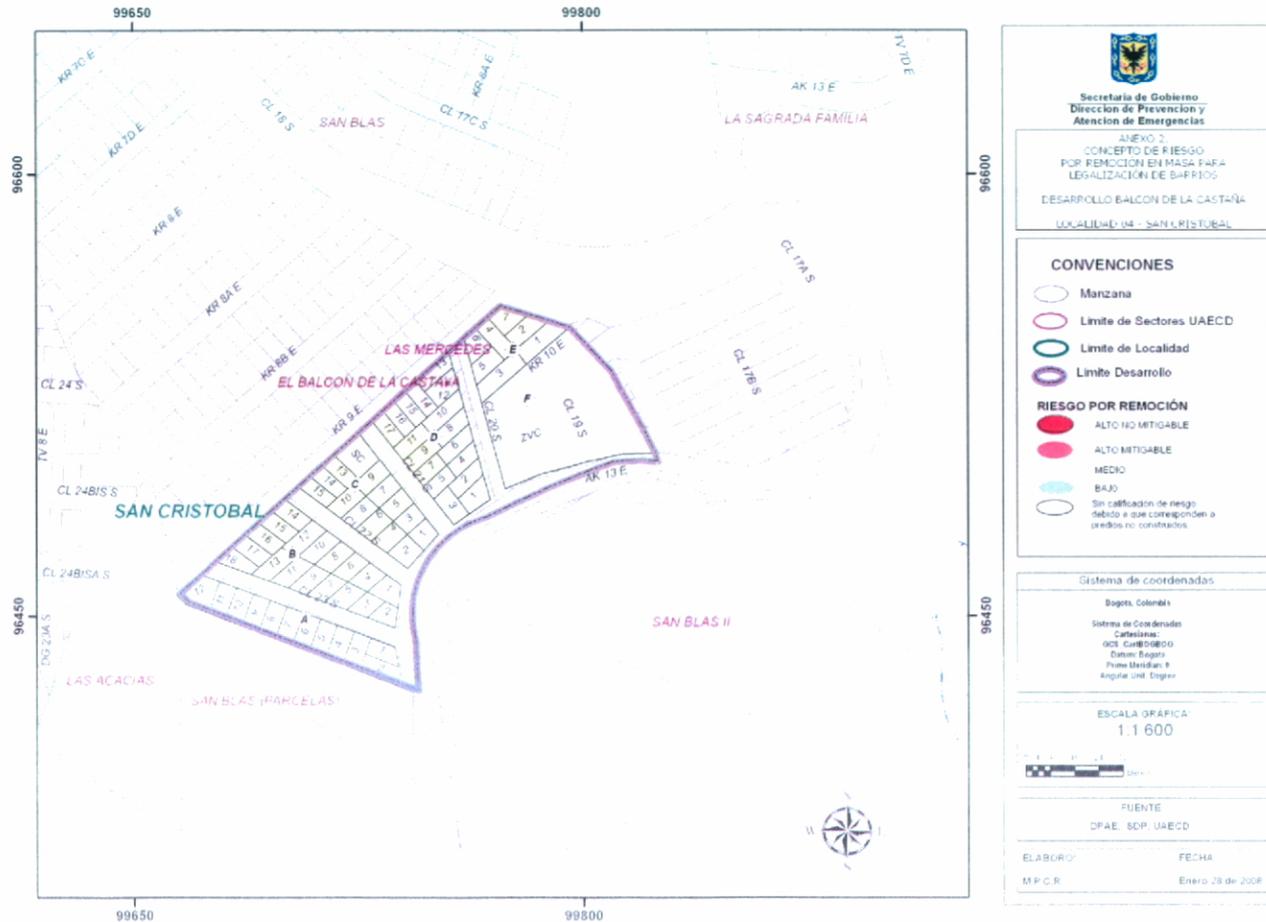
MAPA DE ZONIFICACIÓN DE RIESGO POR FENÓMENOS DE REMOCIÓN EN MASA EN EL DESARROLLO Balcón de la Castaña

ZONA	MANZANA	PREDIOS
Zona de Riesgo Medio	B	6 a 8 y 13 a 16
	C	4 a 6, 9, 10, 13 y 15
	D	7, 9, 11 y 17
	E	2, 4 y 7
