DIRECCIÓN DE PREVENCIÓN Y ATENCIÓN DE EMERGENCIAS

CONCEPTO TÉCNICO No. 5149

ENTIDAD SOLICITANTE: Secretaría Distrital del Hábitat
LOCALIDAD: 18 – Rafael Uribe Uribe
BARRIO: EL PLAYÓN PLAYITA 2
UPZ: 54 – Marruecos
ÁREA (Ha): 1.12*
FECHA DE EMISIÓN: 18 de enero de 2008
TIPO DE RIESGO: Por remoción en masa
VIGENCIA: Temporal, mientras no se modifiquen significativamente las condiciones físicas del sector o se realicen obras de mitigación.

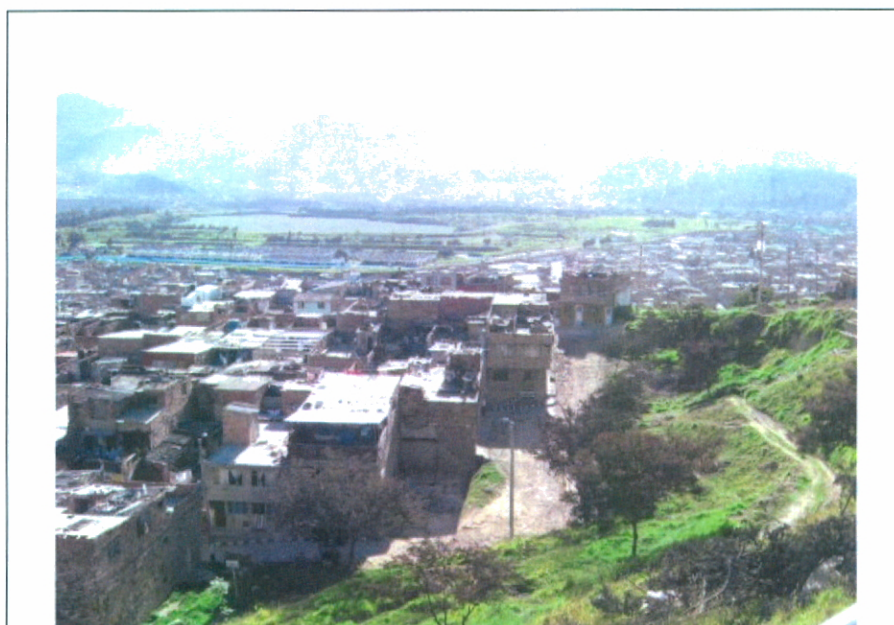
Fotografía No. 1. Panorámica del sector central y suroccidental del desarrollo EL PLAYÓN PLAYITA 2.

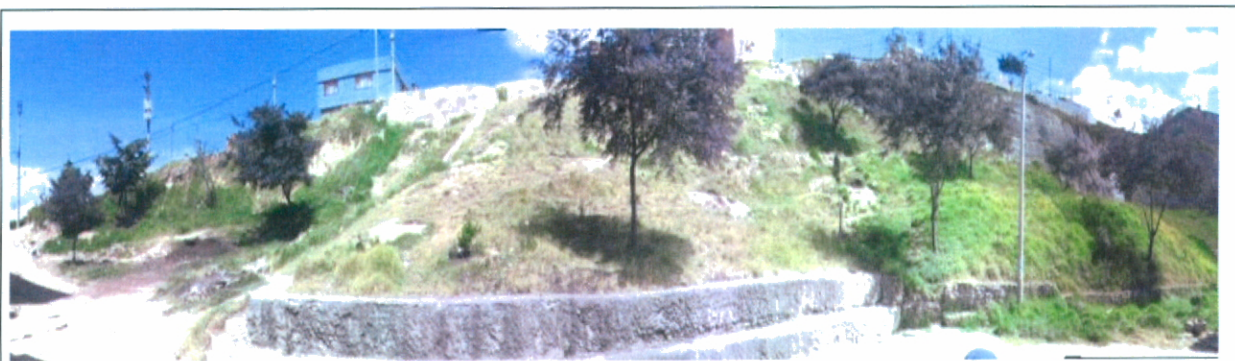
Fotografía No. 2. Talud de la parte nororiental del desarrollo (Manzanas 62 y 14), en el cual se implementaron medidas de mitigación por parte del FOPAE.

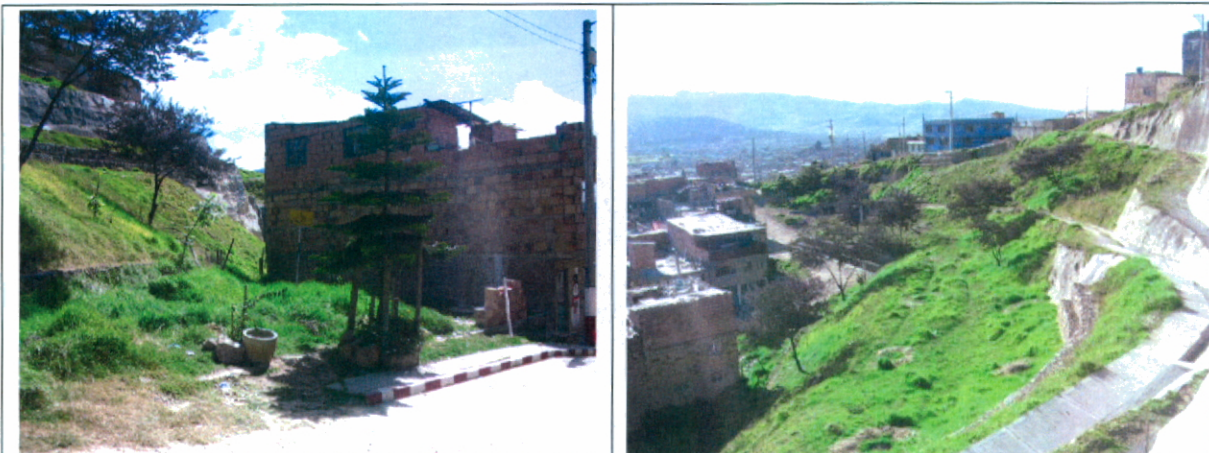
Fotografías No. 3 y No. 4. Aspecto de los predios que han culminado el proceso de reasentamiento en el desarrollo El Playón Playita 2 (izquierda) y medidas de mitigación implementadas en el talud nororiente del desarrollo El Playón Playita 2 (derecha) por parte del FOPAE.

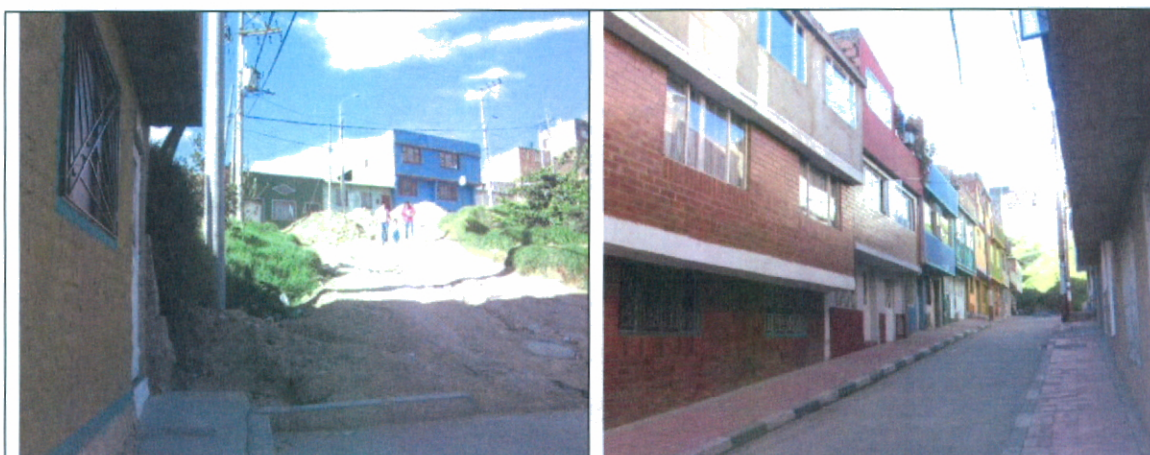
encuentra parcialmente pavimentada con un sector que carece de estructura de pavimento y no cuentan con obras para el manejo de drenaje, lo que favorece sobre ésta el desarrollo de erosión superficial laminar que avanza a surcos.

Fotografía No. 5 y No. 6. Aspecto de las vías sin y con estructura de pavimento respectivamente en el desarrollo El Playón Playita 2. Nótese en la Fotografía No. 6, el desarrollo de procesos de erosión laminar y en pequeños surcos favorecido por el aumento de la pendiente.

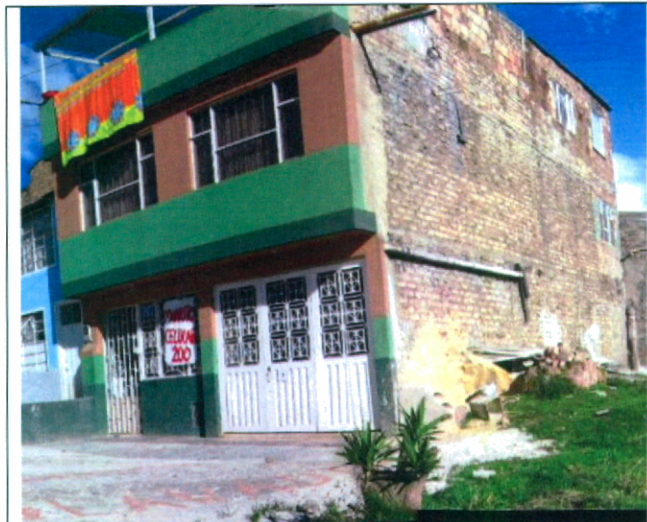
Fotografía No. 7. Tipología predominante de las viviendas en el desarrollo, que se caracteriza por construcciones principalmente en mampostería sin confinamiento y con condiciones estructurales regulares.

De acuerdo con la Tabla No. 12 y considerando que las viviendas desarrollo **El Playón Playita 2** presentan tipologías entre B2 y B3, se tiene que se pueden presentar niveles de daño con categoría media, que implican valores del IVF mayores a 0.35 y por lo tanto categoría de vulnerabilidad de media a alta.
