DIRECCIÓN DE PREVENCIÓN Y ATENCIÓN DE EMERGENCIAS

CONCEPTO TÉCNICO No. 5221

ENTIDAD SOLICITANTE: Secretaría Distrital de Planeación - SDP
LOCALIDAD: 18 – Rafael Uribe Uribe
BARRIO: SAN MARTÍN
UPZ: 55 – Diana Turbay
ÁREA (Ha): 3.62*
FECHA DE EMISIÓN: 25 de febrero de 2008
TIPO DE RIESGO: Por remoción en masa
VIGENCIA: Temporal, mientras no se modifiquen significativamente las condiciones físicas del sector o se realicen obras de mitigación.

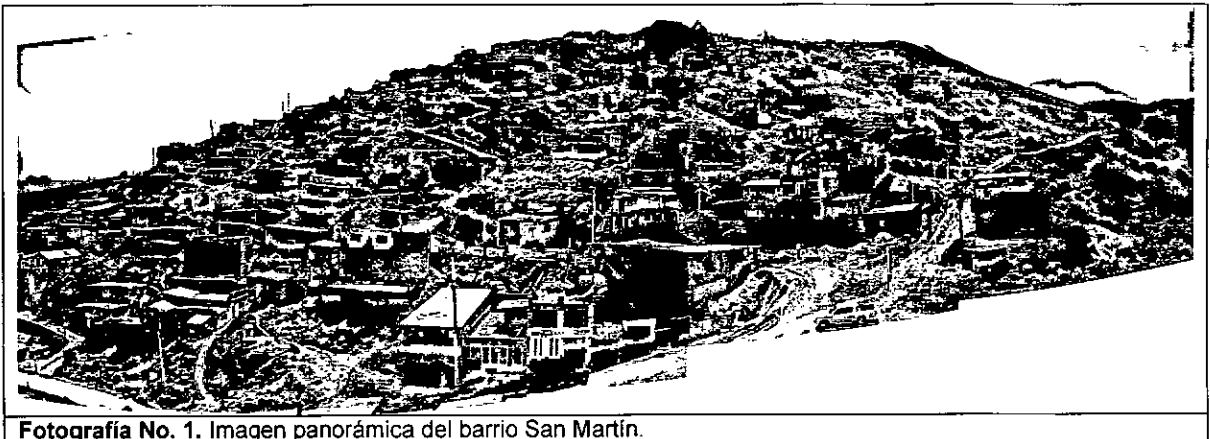
Fotografía No. 1. Imagen panorámica del barrio San Martín.

La zona donde se ubica el desarrollo San Martín colinda con el PEDEN, del cual en sus límites se ha tomado parte de su territorio. En la Fotografía No. 1 se observa una panorámica del sector.

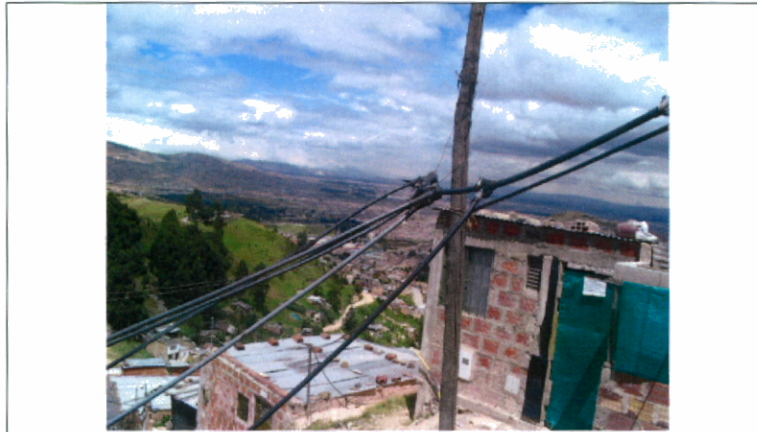
De acuerdo con la información proporcionada por la comunidad y las observaciones de campo el desarrollo cuenta con servicios públicos domiciliarios de energía y parcialmente gas natural. El servicio de acueducto es un sistema comunitario, en el que el recurso hídrico es surtido a gravedad mediante mangueras derivadas de un tanque ubicado en el costado suroriente parte alta del desarrollo San Martín. El sistema de mangueras, que en su mayor parte son aéreas, fueron instaladas por la comunidad y conducen aguas provenientes del sector de Juan Rey – La Belleza. El desarrollo **San Martín** no posee sistemas oficiales de alcantarillado sanitario ni alcantarillado pluvial y el existente se halla sujeto a desempates y filtraciones.

Fotografía No. 2. Detalle de las uniones de las mangueras que transportan el agua a cada predio en el desarrollo San Martín.

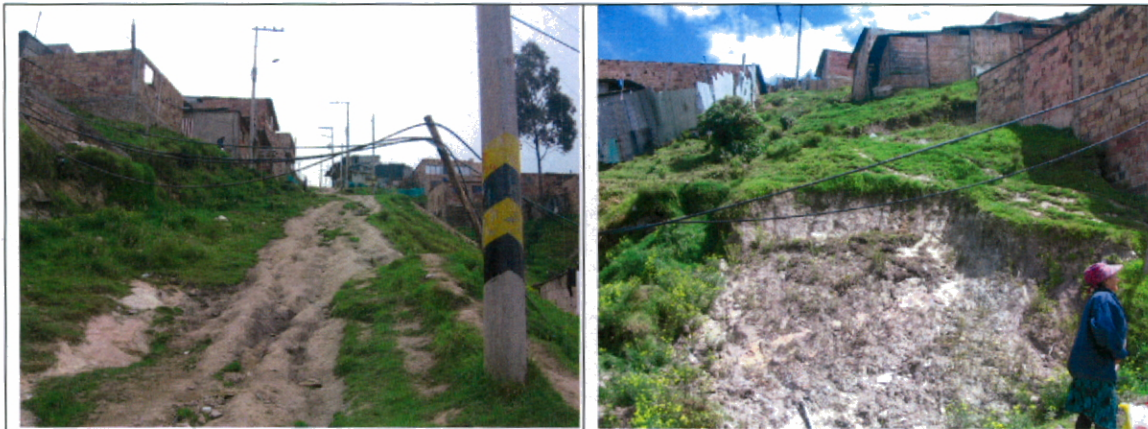
Por otra parte tanto la vía de acceso como las vías internas carecen de estructura de pavimento y de obras de drenaje para el manejo de aguas lluvias, lo que ha favorecido el desarrollo de procesos de erosión laminar y en pequeños surcos, especialmente en las vías que presentan mayor pendiente.

Fotografías No. 3 y No. 4. Aspecto de las vías sin estructura de pavimento en el desarrollo San Martín. Nótese en la Fotografía No. 3, el desarrollo de procesos de erosión laminar y en pequeños surcos favorecido por el aumento de la pendiente.

- Se recomienda implementar obras de infraestructura que contribuyan con el mejoramiento integral del sector, entre otras: dotación de adecuadas redes de acueducto y alcantarillado, obras de protección de laderas, pavimentación de vías y construcción de obras de drenaje para el manejo de aguas lluvias y de escorrentía superficial. Para adelantar estas obras de infraestructura por parte de las entidades competentes, se deberá tener en cuenta la calificación de amenaza de los predios a intervenir y predios aledaños, en especial las zonas calificadas con amenaza media y alta, que en concordancia con el Artículo 16 del Decreto Distrital 332 de 2004, se deben intervenir con base en estudios técnicos y análisis de riesgos que incluya las medidas de prevención y mitigación, con el propósito de garantizar la funcionalidad y estabilidad de dichas obras y evitar la afectación de las condiciones físicas del sector.

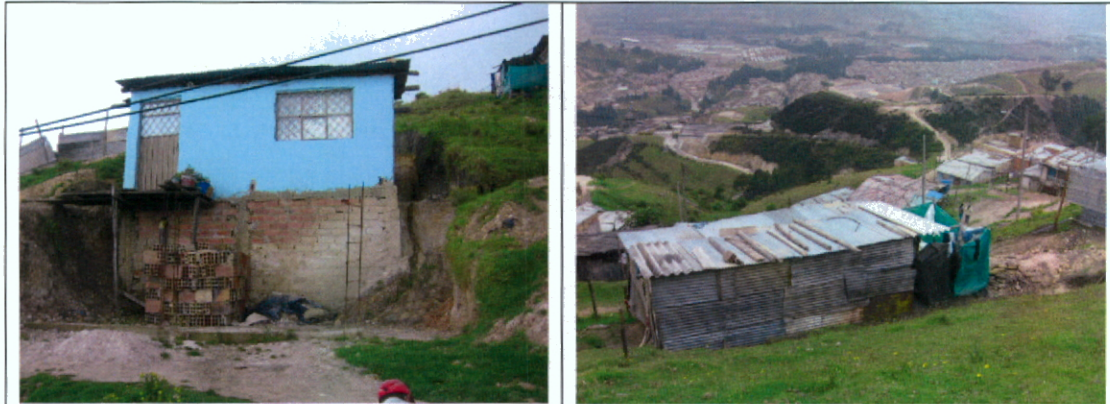
Fotografías No. 5 y No. 6. Tipología predominante de las viviendas en el desarrollo San Martín, que se caracteriza por construcciones principalmente en mampostería sin confinamiento, con condiciones estructurales regulares y viviendas construidas con materiales de recuperación respectivamente.

De acuerdo con la Tabla No. 13 y considerando que las viviendas del desarrollo **San Martín** presentan tipologías entre B1 y B2, se tiene que se pueden presentar niveles de daño con categoría media, que implican valores del IVF mayores a 0.35 y por lo tanto categoría de vulnerabilidad de media a alta.
