DIRECCIÓN DE PREVENCIÓN Y ATENCIÓN DE EMERGENCIAS

CONCEPTO TÉCNICO No. 5064

ENTIDAD SOLICITANTE: Secretaria Distrital del Hábitat
LOCALIDAD: 18 – Rafael Uribe Uribe
BARRIO: EL SOCORRO IV
UPZ: 54 – Marruecos
ÁREA (Ha): 0.64
FECHA DE EMISIÓN: 25 de octubre de 2007
TIPO DE RIESGO: Remoción en masa.
VIGENCIA: Temporal, mientras no se modifiquen significativamente las condiciones físicas del sector o se realicen obras de mitigación.

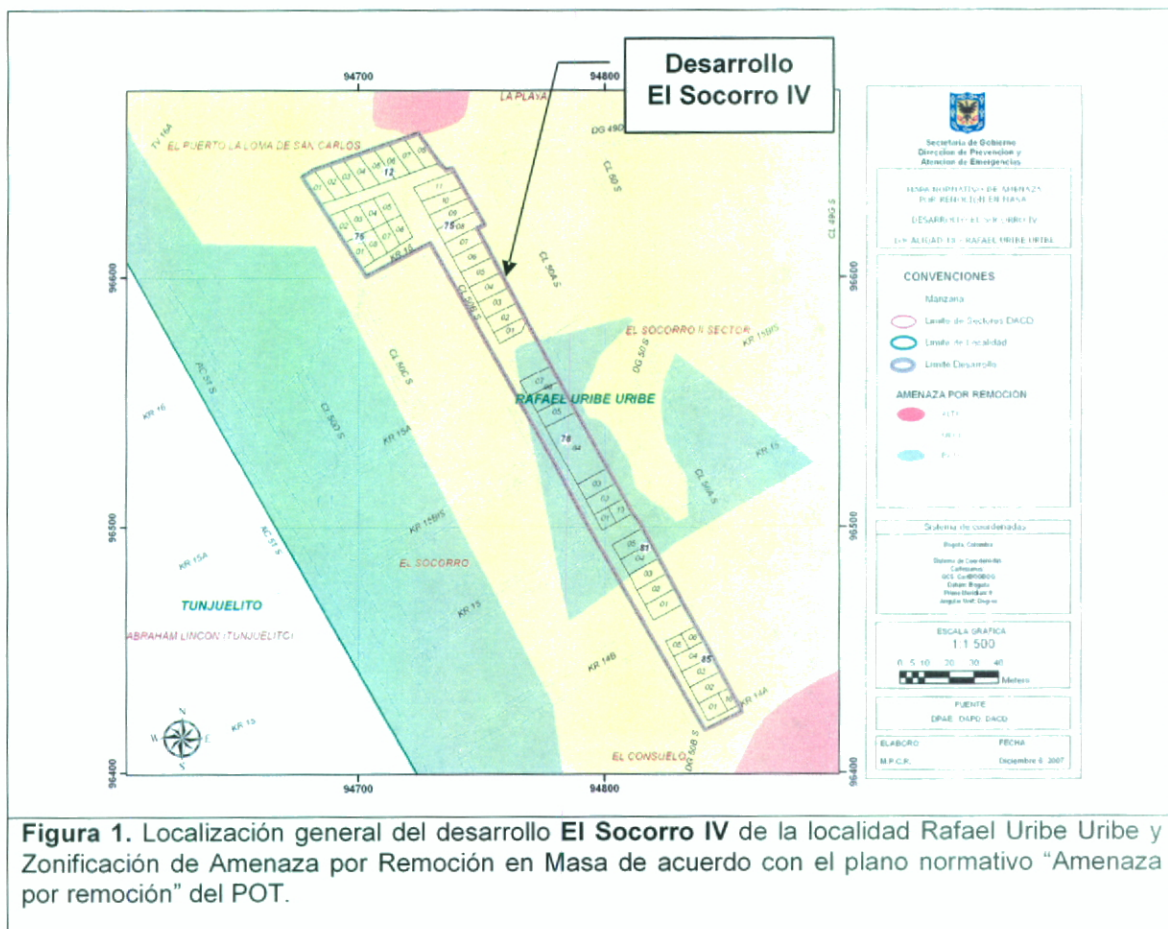
Como fuente primaria de consulta, se empleó el Plano Normativo “Amenaza por Remoción en Masa” del Decreto Distrital 190 de 2004 (el cual compila las disposiciones contenidas en los decretos 619 de 2000 y 469 de 2003 o Plan de Ordenamiento Territorial de Bogotá – POT); así como la “Zonificación de Riesgo por Inestabilidad del Terreno para diferentes Localidades en la Ciudad de Santa Fe de Bogotá D.C.”, realizada por el Fondo de Prevención y Atención de Emergencias - FOPAE a través de la firma Ingeocim Ltda., en 1998. De acuerdo con el estudio enunciado y con el citado Plano Normativo del POT, el área donde se encuentra localizado el desarrollo **El Socorro IV** de la localidad Rafael Uribe Uribe, corresponde con una zona de amenaza media y baja por fenómenos de remoción en masa (Figura 1)

Figura 1. Localización general del desarrollo **El Socorro IV** de la localidad Rafael Uribe Uribe y Zonificación de Amenaza por Remoción en Masa de acuerdo con el plano normativo “Amenaza por remoción” del POT.

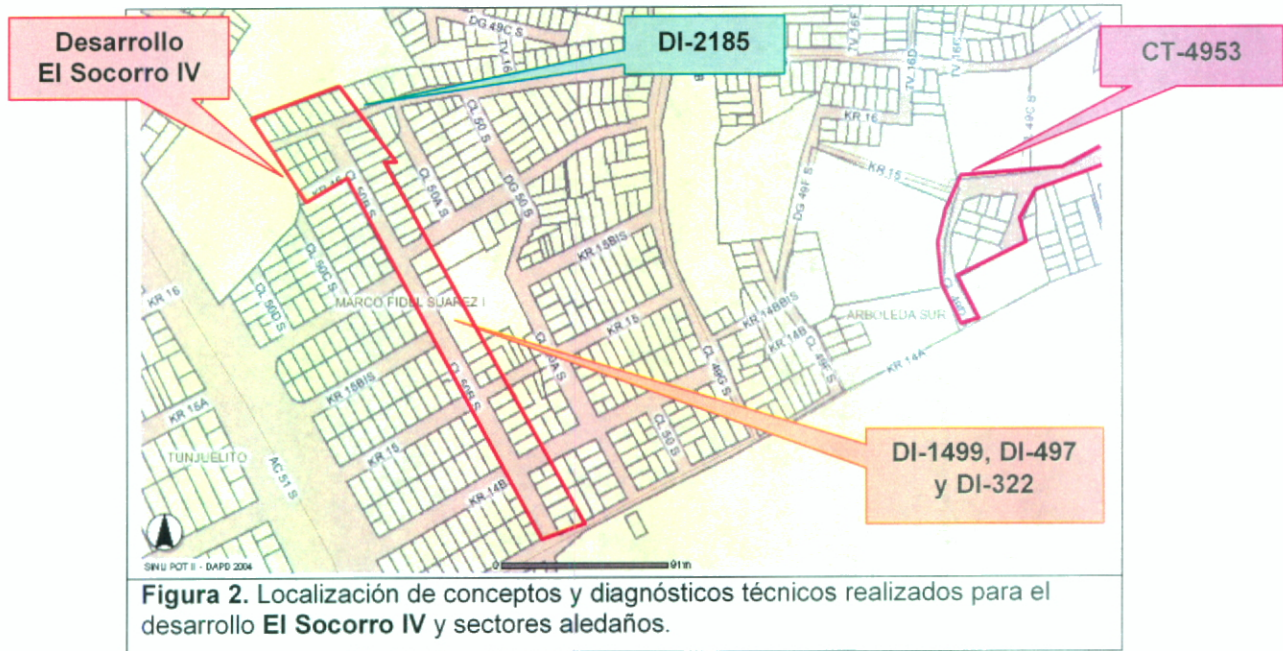
INFORME (Fecha)	DIRECCIÓN	OBSERVACIONES / RECOMENDACIONES
CT-5045 18/Jul/2007	La Esperanza Alta	Para este desarrollo ubicado al oriente de El Socorro IV se emitió el concepto técnico para el programa de legalización de barrios, en el cual se hace una descripción de los aspectos geológicos, geomorfológicos, uso del suelo, geotecnia, factor antrópico e hidrológicos y se presenta la evaluación de amenaza, vulnerabilidad y riesgo por fenómenos de remoción en masa, donde se estableció que se presentan predios en amenaza alta y riesgo alto y se definieron las recomendaciones pertinentes.
DI- 2185 6/Nov/2004	Diagonal 49 D # 161 – 24	En este diagnóstico se informa la pérdida parcial del terreno de fundación de la casa por lavado del material debido al ingreso de aguas lluvias por el sistema de alcantarillado hacia la casa generando fracturas y colapso de algunos muros interiores y pérdida parcial de la placa de contrapiso. Adicionalmente se evidenció que en el inmueble ya se viene presentando un fenómeno de inestabilidad ya que existen grietas en otros muros que han aparecido con anterioridad, al igual que en la vivienda vecina. A partir de la evaluación técnica se recomendó básicamente, realizar la limpieza y reparaciones localivas necesarias en la vivienda, especialmente el apuntalamiento temporal de la placa de entrepiso donde los muros se encuentran fracturados hasta garantizar y dar manejo adecuado a las aguas de escorrentía y mantenimiento al sistema de alcantarillado.

DI-1499 21/Jun/2002	Calle 50B Sur # 15 - 32	En un talud de roca al costado oriental del CED Socorro Sur (construido en un antiguo patio de explotación de una cantera) se presentó caída de bloques de roca. El talud se encuentra protegido parcialmente y en el predio se observan adicionalmente algunas obras de contención. Al momento de la visita no se presentaban daños en las edificaciones del CED. De acuerdo con la evaluación técnica, se recomendó la realización de los estudios para la construcción de las obras complementarias de mitigación de los fenómenos de remoción en masa presentes. Como alternativas de obras están la terminación de la protección superficial en piedra pegada previa remoción manual de bloques sueltos ó la continuación del muro de contención en concreto reforzado.
DI-497 Sep/1998	Escuela del Socorro Sur	En este informe se presentan los resultados del proceso de estructuración de los proyectos inscritos ante la Unidad Ejecutiva Local - UEL por la Alcaldía Local de Rafael Uribe Uribe y específicamente el proyecto 6 – 66 que corresponde a la construcción de un muro de contención en un sector aledaño a la Escuela del socorro Sur. De acuerdo con los antecedentes analizados y la evaluación técnica adelantada, se concluyó que el muro de contención planteado no se necesita, sino que se requiere la protección del talud con piedra pegada con mortero.

Figura 2. Localización de conceptos y diagnósticos técnicos realizados para el desarrollo El Socorro IV y sectores aledaños.

INFORME (Fecha)	DIRECCIÓN	OBSERVACIONES / RECOMENDACIONES
		Adicionalmente se recomendó la conformación de una berma, manejo adecuado de escorrentía, la protección del talud en piedra pegada con mortero, anclada y la construcción de barreras vivas.
DI-322 5/Sep/1997	Escuela del Socorro Sur	En este documento se informó que la Escuela Socorro Sur se encuentra ubicada en la parte inferior de un talud de una antigua cantera donde se presenta un proceso remoción correspondiente a la caída de bloques de areniscas, debido principalmente al alto diaclasamiento y meteorización del material que sumado a la infiltración de aguas negras y aguas de escorrentía son factores detonantes de los movimientos en masa. En el informe se recomendó realizar el retiro de los bloques con situación de inminente caída en el costado nororiental del talud, medidas de drenaje superficial y revegetalización de la cara libre del talud.

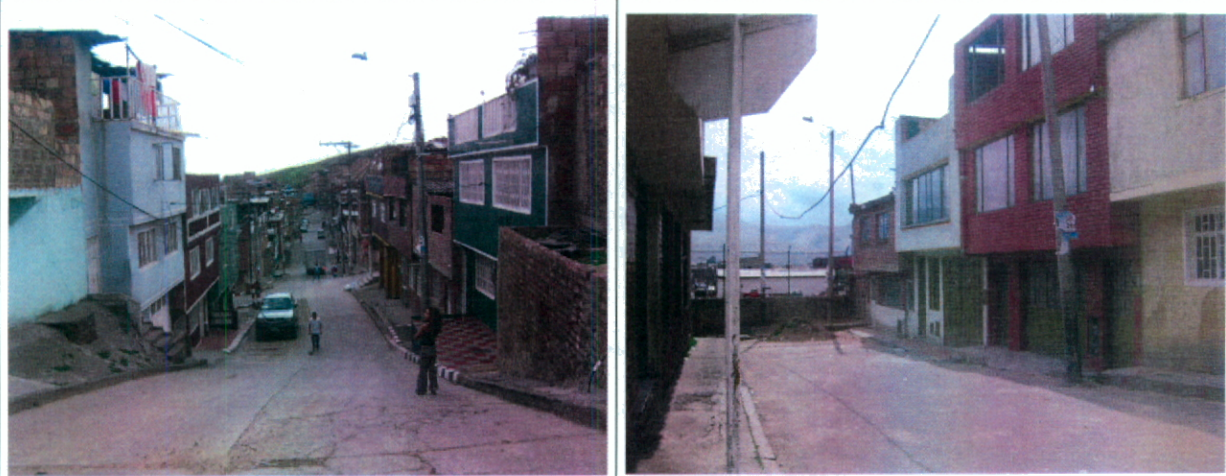
Tanto las vías de acceso como las vías internas, se encuentran pavimentadas y cuentan con estructuras para el manejo del agua de escorrentía.

Fotografías No. 1 y No. 2 Aspecto de las vías pavimentadas dentro del desarrollo El Socorro IV. Calle 50 B Sur y Diagonal 49 D Sur respectivamente.

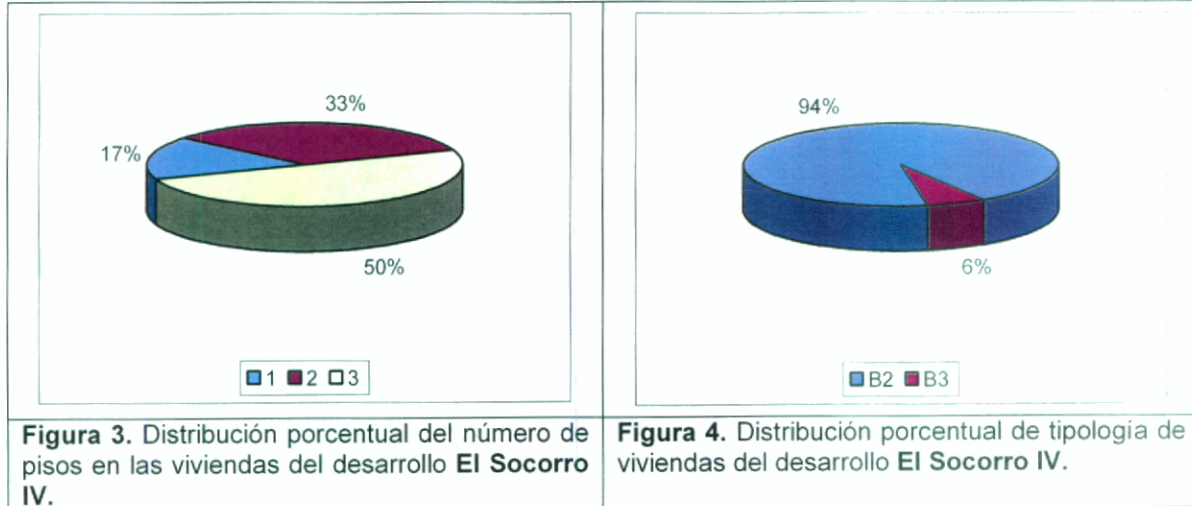
En las Figuras 3 y 4 se presenta la distribución por número de pisos y por tipología de los 47 predios que conforman el desarrollo **El Socorro IV**.

Considerando la clasificación propuesta en la Tabla No. 4 y la revisión adelantada durante la visita de campo, se determinó una predominancia de viviendas con calidad regular (B2=94%) y tan sólo el 6% corresponde con viviendas de calidad constructiva regular a buena. En la Fotografía No 3 se puede apreciar la tipología de las viviendas del desarrollo.

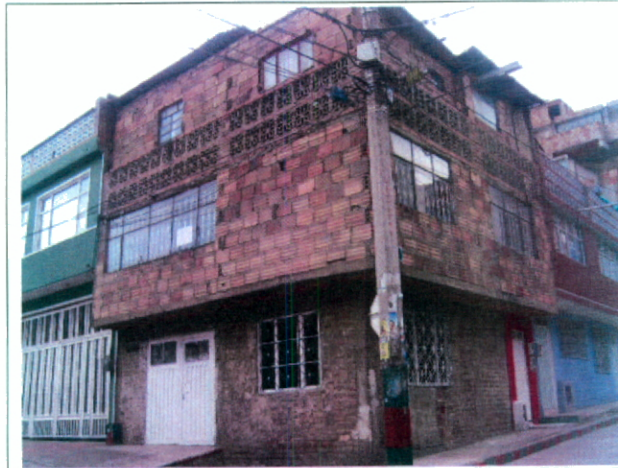
Fotografía No. 3. Tipología predominante de las viviendas en el desarrollo El Socorro IV, que se caracteriza por viviendas en mampostería sin confinamiento estructural.

De acuerdo con la Tabla No. 8 y considerando que las viviendas del desarrollo **El Socorro IV** presentan tipologías entre B2 y B3, se tiene que se pueden presentar niveles de daño con categoría de medio. Sin embargo, teniendo en cuenta que la vulnerabilidad también es función del grado de exposición³ y que en este caso la exposición es baja pues no se observaron fenómenos activos de remoción en masa, se realiza la siguiente categorización de vulnerabilidad.

- Para los predios en riesgo medio, cada propietario de las viviendas o infraestructura construida, debe evaluar los sistemas estructurales, con el propósito de garantizar condiciones óptimas de habitabilidad y llevar las edificaciones construidas al cumplimiento de las actuales Normas Colombianas de Diseño y Construcción Sismo Resistente (Decreto 33 de 1998).

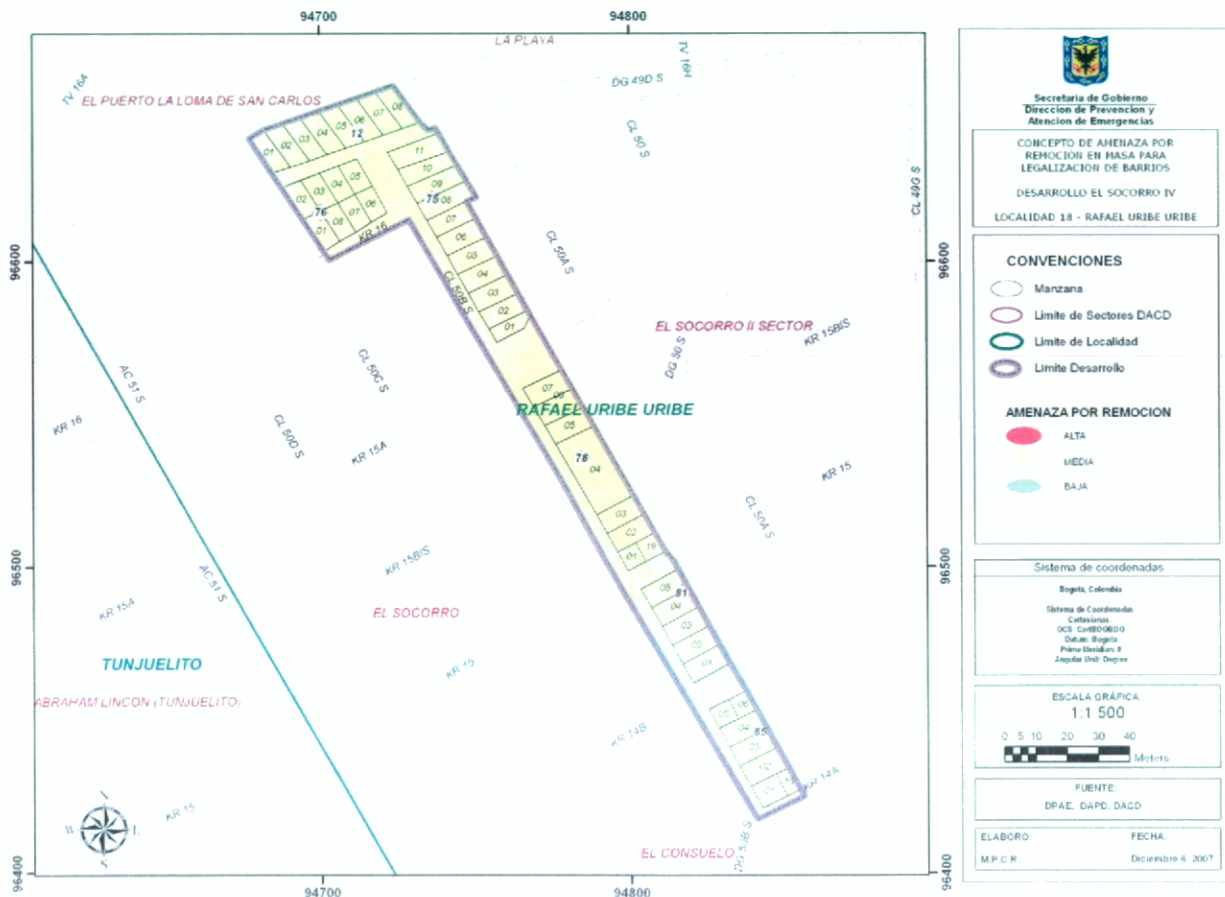
MAPA DE ZONIFICACIÓN DE AMENAZA POR FENÓMENOS DE REMOCIÓN EN MASA EN EL DESARROLLO EL SOCORRO IV

ZONA	MANZANA	PREDIOS	DESCRIPCIÓN
Zona de Amenaza Media	12	1 a 8	Predios ubicados en una zona de pendiente baja a media, conformada sobre secuencia de areniscas y arcillolitas de la Formación Regadera Conjunto Superior, localmente existen rellenos antrópicos, no se observan evidencias de fenómenos de remoción en masa activos o potenciales, la zona presenta aceptables condiciones de estabilidad, una susceptibilidad media al desarrollo de fenómenos de inestabilidad y manejo adecuado de las aguas servidas y de escorrentía.
	75	1 a 11	
	76	1 a 8	
	78	1 a 7 y 19	
	81	1 a 5	
	85	1 a 6 y 16

- El desarrollo **El Socorro IV** de la localidad Rafael Uribe Uribe, se encuentra localizado en una zona de amenaza media por fenómenos de remoción en masa, tal como se presenta en el ANEXO 1. Los predios construidos dentro del desarrollo, se encuentran en riesgo medio por fenómenos de remoción en masa (ANEXO 2).

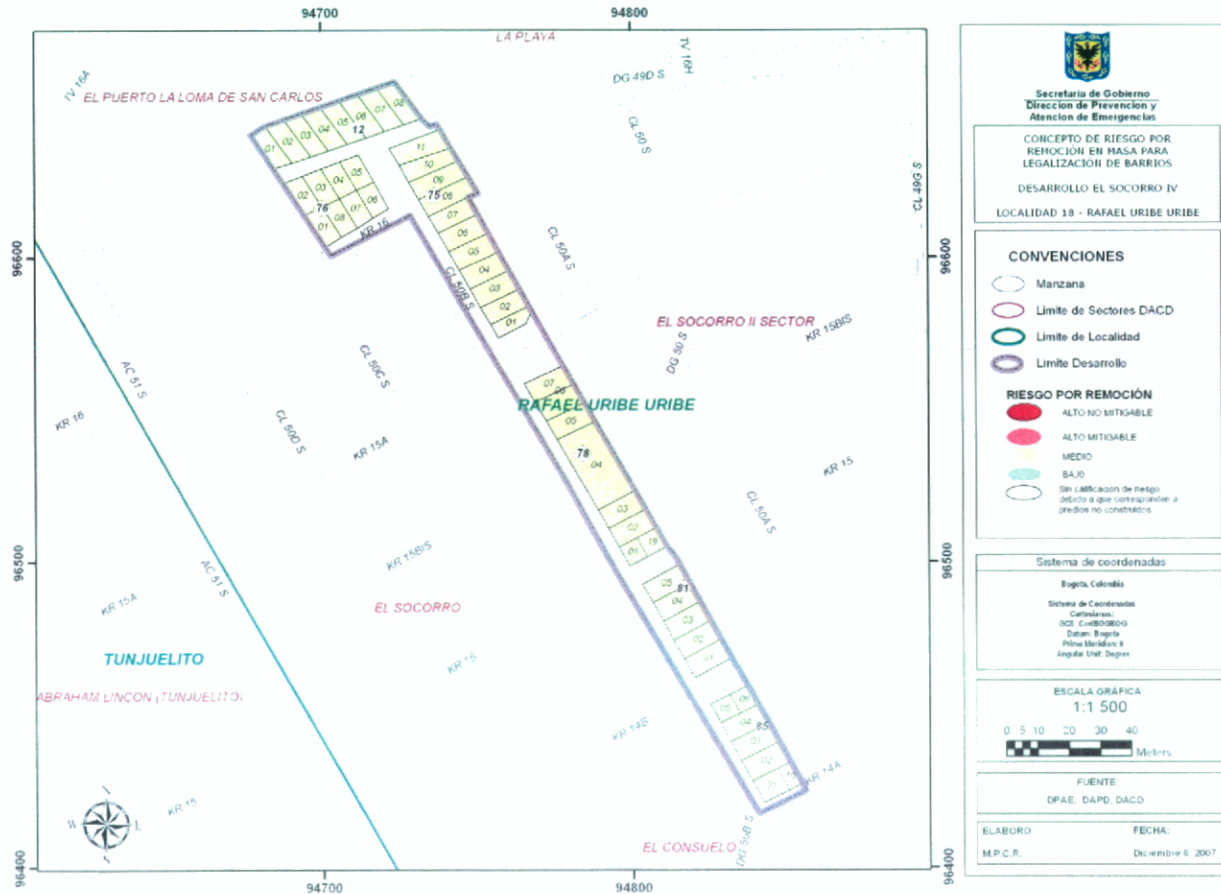
MAPA DE ZONIFICACIÓN DE RIESGO POR FENÓMENOS DE REMOCIÓN EN MASA EN EL DESARROLLO EL SOCORRO IV

ZONA	MANZANA	PREDIOS
Zona de Riesgo Medio	12	1 a 8
	75	1 a 11
	76	1 a 8
	78	1 a 7 y 19
	81	1 a 5
	85	1 a 6 y 16

- Desde el punto de vista de riesgos, la DPAE considera factible continuar con el proceso de legalización para todos los predios del desarrollo **El Socorro IV**, a los que se les definió amenaza media y/o riesgo medio por fenómenos de remoción en masa.
