DIRECCIÓN DE PREVENCIÓN Y ATENCIÓN DE EMERGENCIAS

CONCEPTO TÉCNICO No. CT – 5250

Localidad	18 – Rafael Uribe Uribe
UPZ	54 – Marruecos
Sector Catastral	Arboleda Sur
Dirección	Calle 48B Bis B Sur No. 9-31(*) (Nueva Nomenclatura)
CHIP	AAA0010XCMS
Manzana Catastral	46
Predio Catastral	16
Fecha de Visita	Mayo 9 de 2008
Área aprox. (m²)	60
Solicitante	Curaduría Urbana No. 2
Tipo de Amenaza	Remoción en Masa

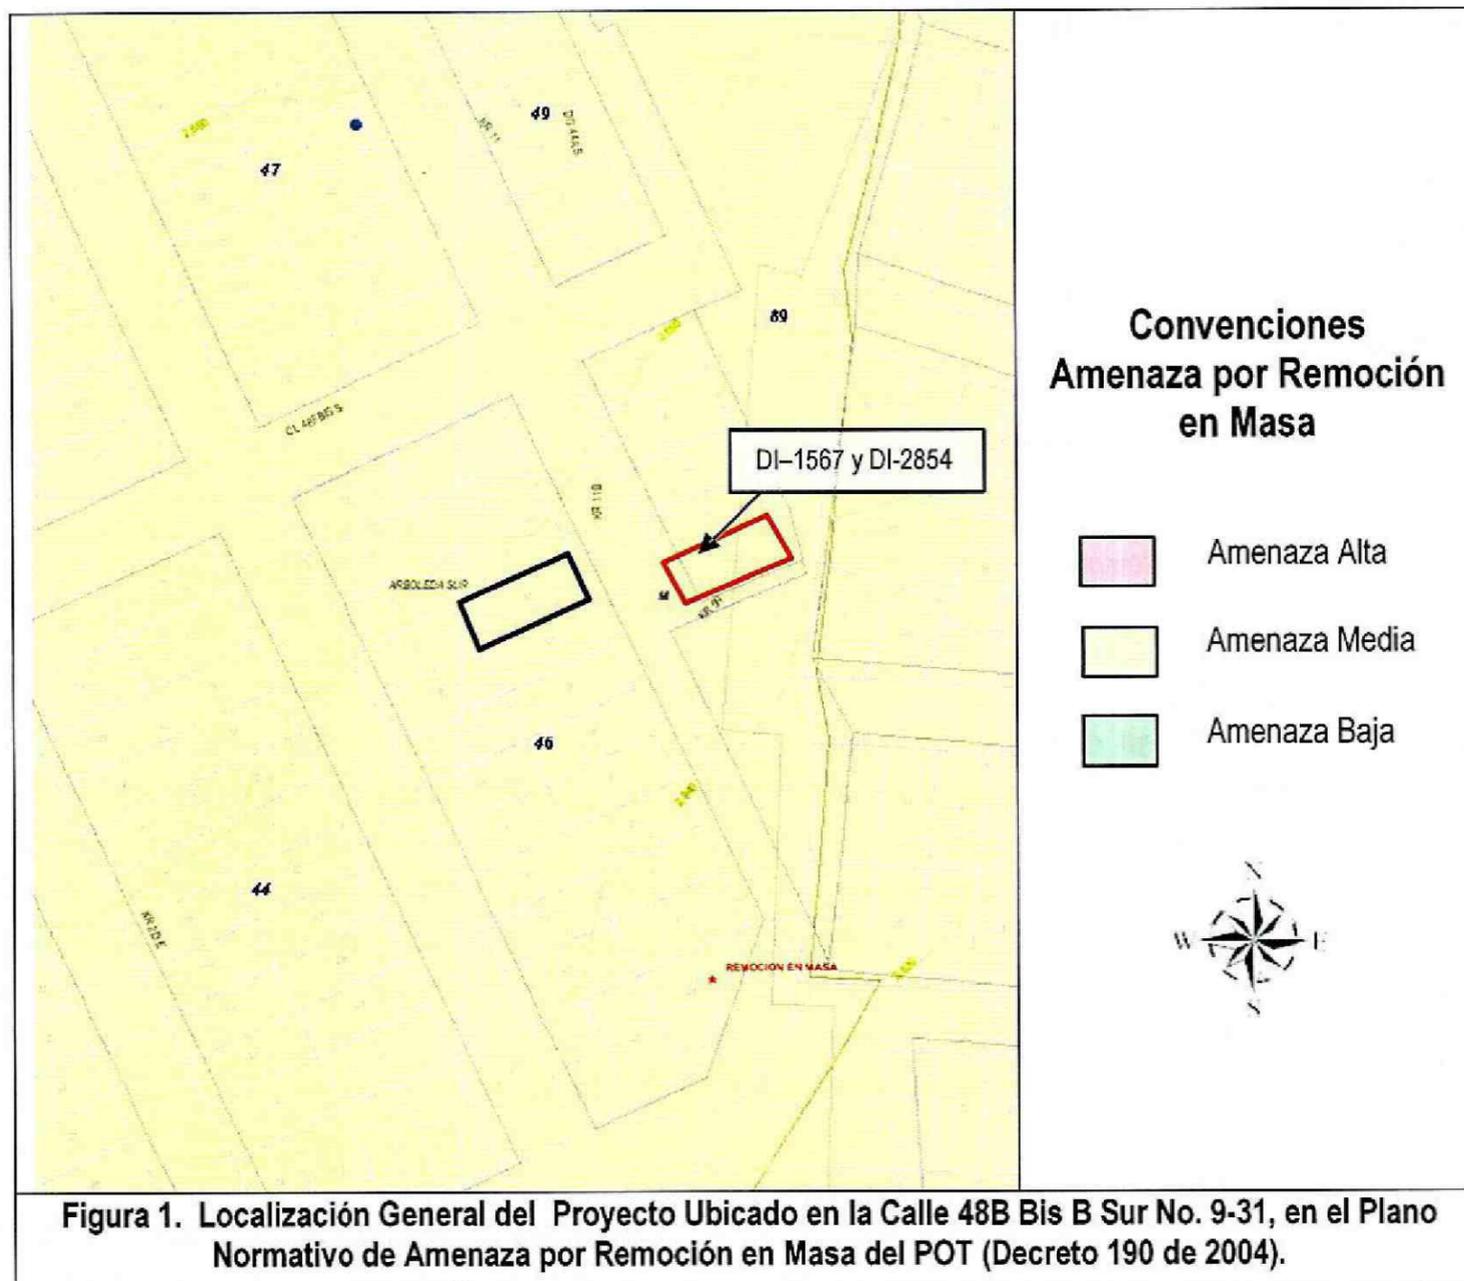
Conforme con el plano normativo de “Amenaza por Remoción en Masa” del Plan de Ordenamiento Territorial de Bogotá – POT, el sector donde se localiza el proyecto ubicado en la Calle 48B Bis B Sur No. 9-31, de la Localidad de Rafael Uribe Uribe, se encuentra en una zona de AMENAZA MEDIA por procesos de remoción en masa (Figura 1).

- Según el diagnóstico técnico DI-1567 del mes de agosto de 2002 emitido por la DPAE, en el predio ubicado en la Calle 48B Bis B Sur # 9 – 24 (nueva nomenclatura), localizado a menos de 10m del predio objeto de concepto (ver Figura 1), se presentaron desprendimientos y evidencias de movimiento del terreno, para lo cual se construyó un muro de contención en gaviones para retener el horizonte no consolidado y proteger de la erosión y la meteorización la roca que subyace. En el momento de la visita técnica realizada para la emisión del diagnóstico, la vivienda no estaba habitada y presentaba intensos agrietamientos en los muros y hundimiento hacia el extremo SW.

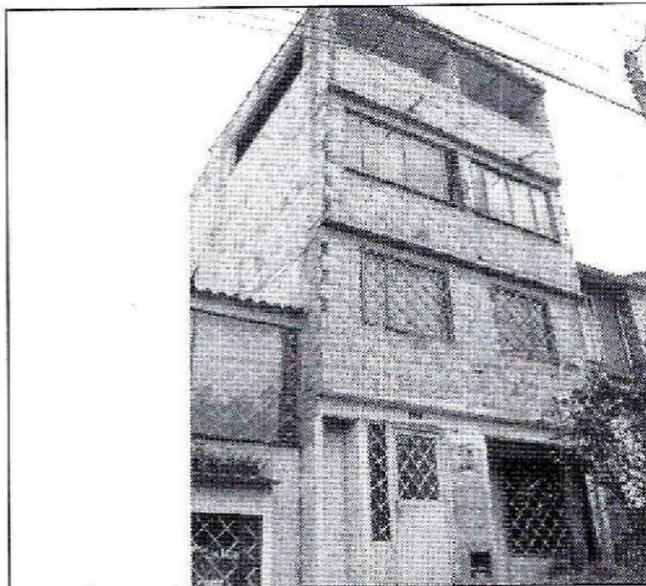
En el predio objeto del presente concepto técnico, se encuentra construida una edificación de cuatro (4) pisos de altura en mampostería confinada, con placas macizas de entrepiso y cubierta en liviana en tejas, cuya estructura en el momento de la verificación de campo, no evidencia daños que permitan inferir la presencia de procesos de inestabilidad activos dentro del área del proyecto (Fotografías No. 1 y 2).

Fotografía No. 1. Predio donde se busca adelantar el proyecto, localizado en la Calle 48B Bis B Sur No. 9-31.

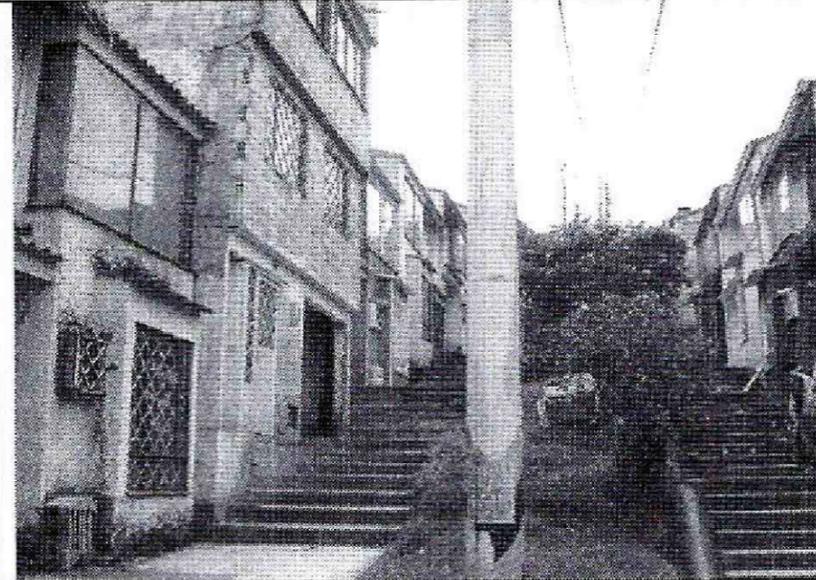
Fotografía No. 2. Vista del predio y sector donde se propone adelantar el proyecto.
