DIRECCIÓN DE PREVENCIÓN Y ATENCIÓN DE EMERGENCIAS

CONCEPTO TÉCNICO No. CT - 5292

CT 5292 – JARDIN INFANTIL MI SENDA INFANTIL SERRANIAS – CALLE 97 SUR # 2B – 10 ESTE

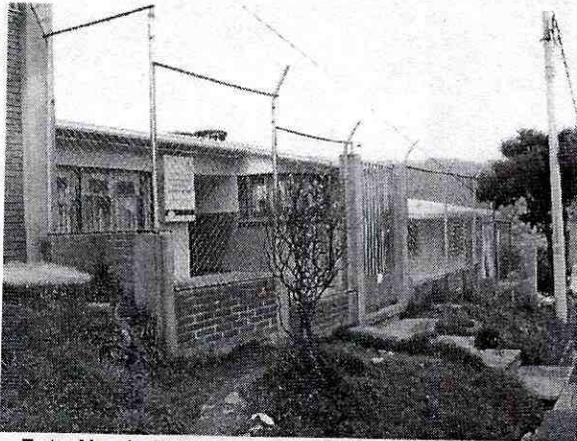
Foto No. 1. Aspecto general del predio donde se localiza el JARDIN INFANTIL MI SENDA INFANTIL SERRANIAS en la localidad de Usme.

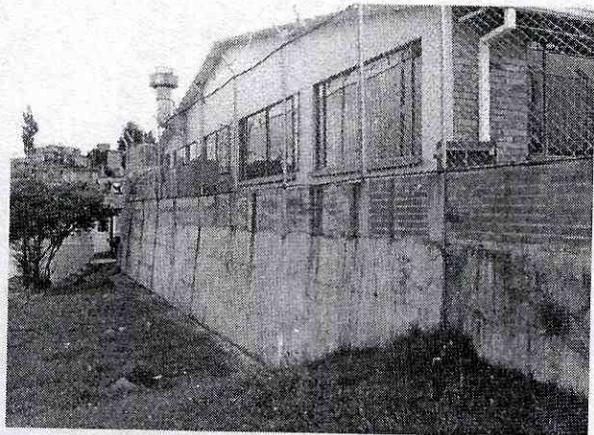
Foto No. 2. Costado occidental del JARDIN INFANTIL MI SENDA INFANTIL SERRANIAS, se observa una estructura de contención construida en concreto reforzado.

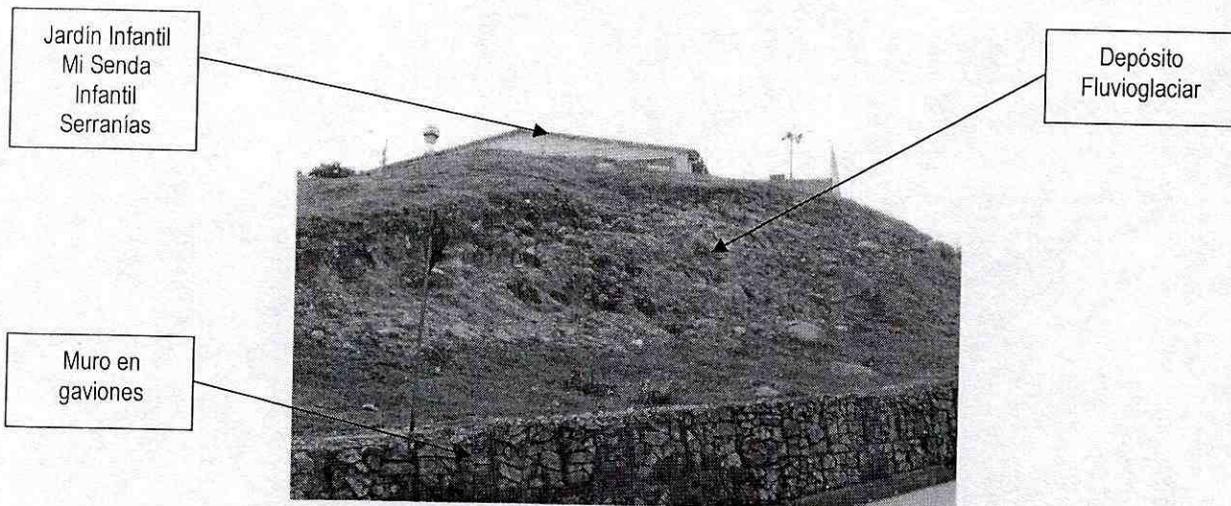
En las zonas que carecen de cobertura vegetal, en el talud localizado al costado sur occidental del jardín infantil, se observó la presencia de procesos incipientes de erosión que han dejado al descubierto el depósito fluvio-glaciar descrito anteriormente; estos procesos de erosión, han causado el desprendimiento de algunos bloques.

Foto No. 3. Aspecto general del talud localizado en el costado sur occidental del predio donde se localiza el JARDIN INFANTIL MI SENDA INFANTIL SERRANIAS.

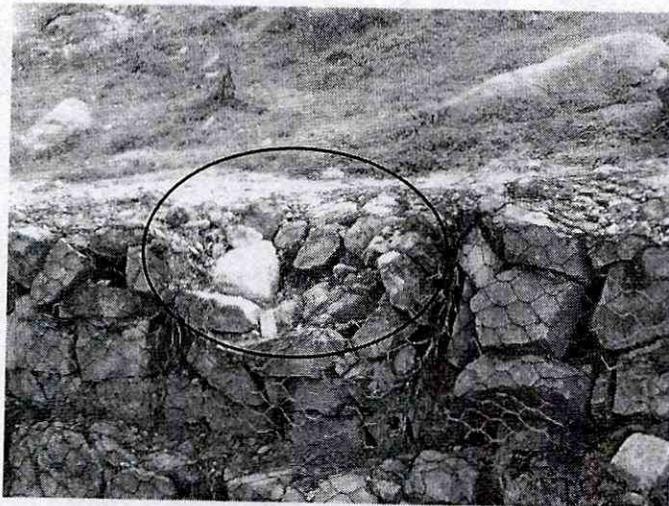
Es importante resaltar que en la base del talud localizado al costado suroccidental del Jardín Infantil Mi Senda Infantil Serranías, se encuentra actualmente construida una obra de contención, consistente en dos niveles de gaviones, en la cual no se evidencian deformaciones que permitan inferir un movimiento generalizado del talud; no obstante, se pudo evidenciar el deterioro de la misma por falta de mantenimiento en alguno de los módulos que la componen.

Foto 4. Pérdida de algunos elementos del muro en gavión localizado en el costado sur occidental del JARDIN INFANTIL MI SENDA INFANTIL SERRANIAS – CALLE 97 SUR # 2B – 10 ESTE
