| <p>ALCALDÍA MAYOR<br/>DE BOGOTÁ D.C.<br/>AMBIENTE<br/>Instituto Distrital de Gestión de Riesgos<br/>y Cambio Climático</p> | <h1>DIAGNÓSTICO TÉCNICO</h1> | Código: | GAR- FT - 03 |

#### 5. ESCENARIO DE RIESGO: Movimiento en masa local.

## DIAGNÓSTICO TÉCNICO

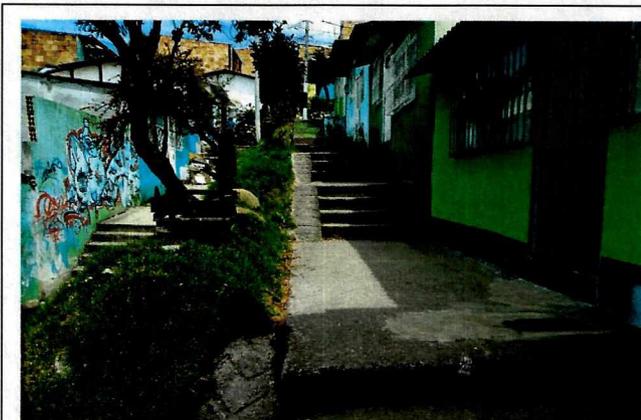
extremo donde el talud alcanza una altura cercana a los 3 metros. En la corona y la base del talud, se encuentra una vía peatonal con pavimento en concreto hidráulico y casas de prefabricadas de un nivel (ver Fotografías 1 y 2).

**Fotografía 1.** Vista del polígono evaluado.

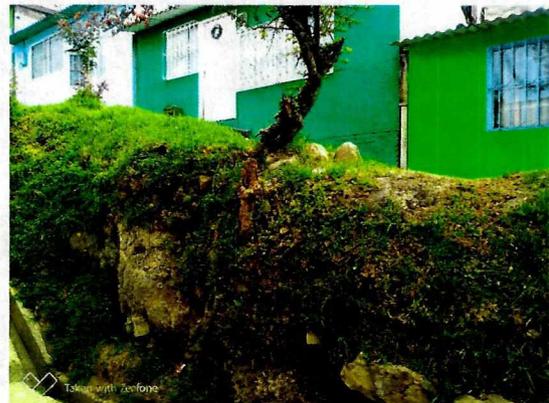
A lo largo del polígono evaluado se encuentra un talud de longitud cercana a los 40 metros, formado por suelo vegetal y rellenos antrópicos indiferenciados, aunque en algunos sectores afloran areniscas meteorizadas y deleznable. La altura del talud aumenta en sentido sur – norte, siendo este último

**Fotografía 2.** Areniscas meteorizadas y deleznales.

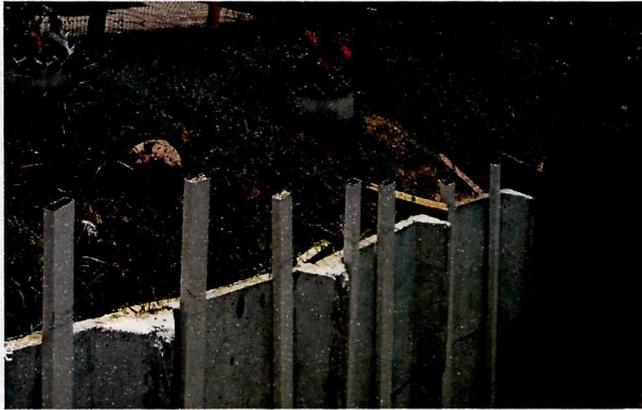
El talud carece de obras de contención, protección y manejo de aguas. Los propietarios del predio P1 implementaron un sistema de contención rudimentario con placas prefabricadas de concreto, parales metálicos cimentados en la base del talud y tensores de alambre anclados al suelo (ver Fotografía 3). A finales del mes de noviembre, se presentó el desprendimiento de aproximadamente 1 m<sup>3</sup> del suelo de soporte de la vía peatonal ubicada frente al predio P2. La Fotografía 4 es una vista actual de la zona donde ocurrió el desprendimiento y en la Fotografía 5 se observa el estado del andén localizado frente al predio P2, donde se identifican hundimientos y grietas de aproximadamente 1 cm de abertura, formando un patrón casi rectangular. Es posible que estas grietas hayan sido causadas por desprendimientos previos al ocurrido a finales del mes de noviembre y por deficiencias constructivas, ya que la vía peatonal no está cimentada sobre material granular competente.

**Fotografía 3.** Sistema de contención provisional construido por los propietarios del predio P1.

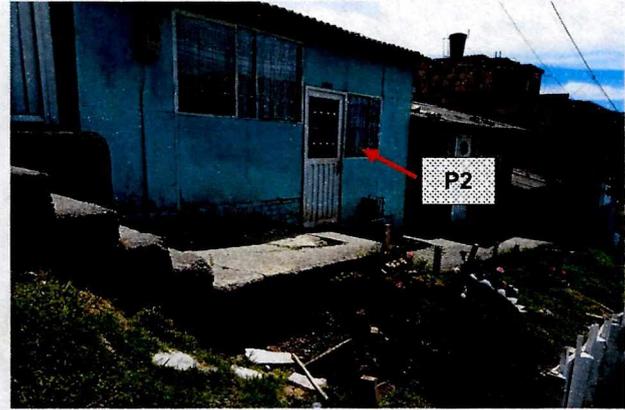
**Fotografía 4.** Vista de la zona donde ocurrió el desprendimiento.

Dentro de las posibles causas del desprendimiento local de suelo se encuentran la falta de obras de contención, protección y drenaje del talud, las deficiencias constructivas de la vía peatonal y las precipitaciones acumuladas en el sector entre los días 22 y 28 de noviembre de 2018, según información del boletín hidrometeorológico de IDIGER (ver Figura 2).

| SI | X | NO | ¿CUAL? | El desprendimiento de suelo del talud localizado frente al predio P1, generó la pérdida de aproximadamente 1m <sup>3</sup> del material de soporte de la vía peatonal localizada en la corona del talud. |

A la Alcaldía Local de Usme, desde sus respectivas competencias, adelantar la intervención de las vías peatonales localizadas en el polígono evaluado, frente a los predios P1 (Cra 7 No. 97-81 Sur) y P2 (Cra 7 No. 97-82 Sur), en el Sector Catastral Serranías de la localidad de Usme, implementando obras de contención, protección, drenaje y sistemas de manejo de la escorrentía superficial y subsuperficial del talud. Lo anterior con apoyo de personal idóneo y en cumplimiento de los requerimientos establecidos por la normatividad vigente.

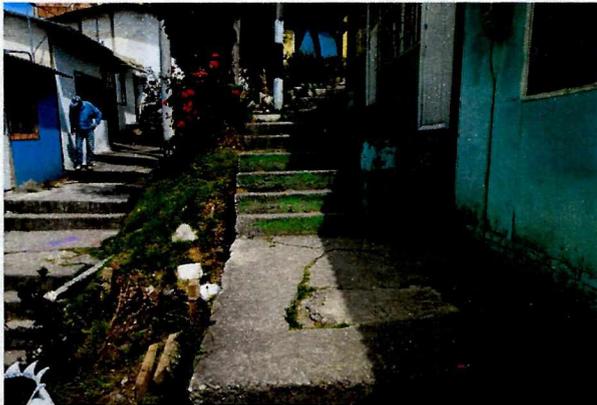
**Fotografía 5.** Vista del andén localizado frente al predio P2.

- Nuevos desprendimientos de suelo en áreas puntuales del talud, especialmente en la zona localizada frente al predio P1, situación que causaría el incremento de las afectaciones de la vía peatonal localizada frente al predio P2 y la obstrucción parcial el acceso a la vivienda del predio P1.

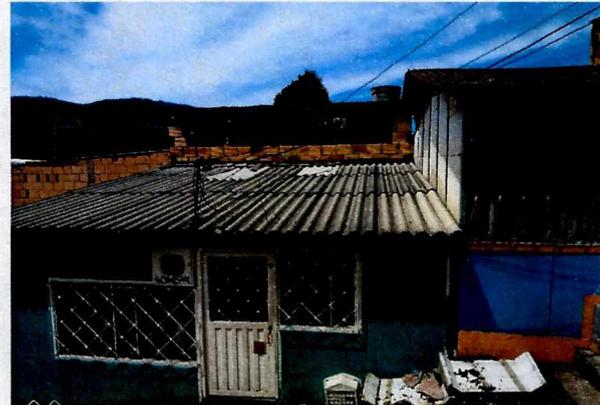
Durante la inspección visual realizada desde el exterior, en los predios aledaños al polígono evaluado, entre ellos los predios P1 y P2, no se identificaron afectaciones, (ver Fotografías 4 y 6).

**Fotografía 6.** Vista exterior del predio P1.

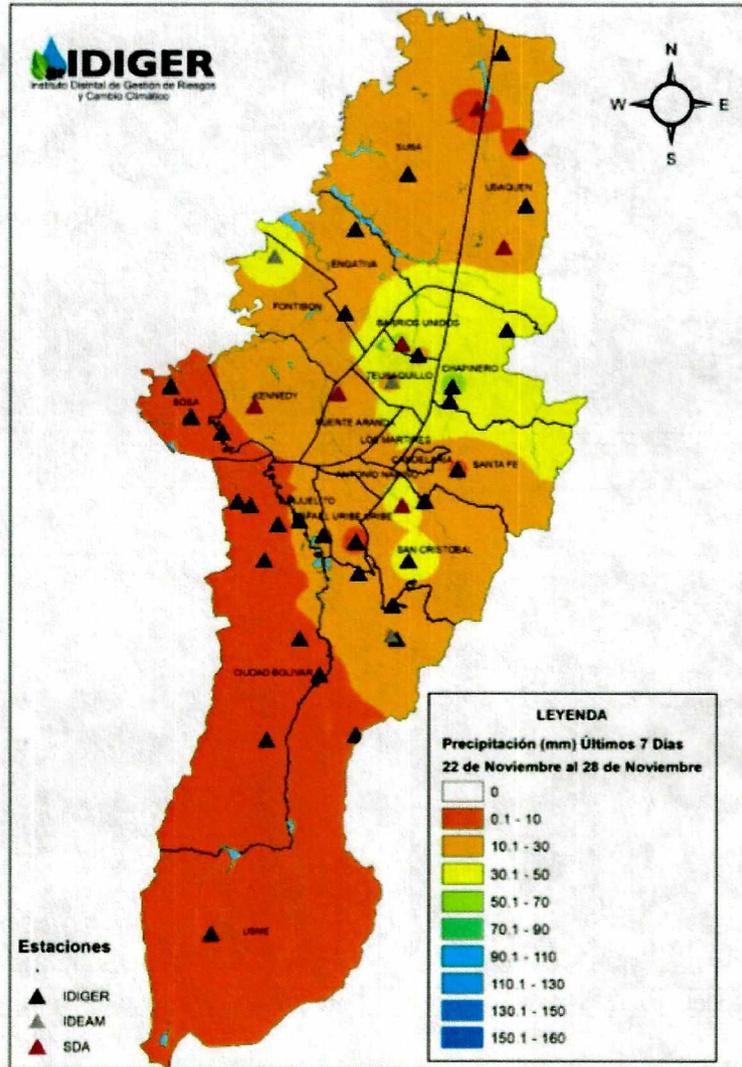
Figura 2. Distribución espacial de la precipitación acumulada de los últimos siete días (22 de noviembre y 28 de noviembre de 2018). Boletín hidrometeorológico IDIGER.
