DIAGNÓSTICO TÉCNICO – DI No. 12686
SUBDIRECCIÓN DE ANÁLISIS DE RIESGOS Y EFECTOS DEL CAMBIO CLIMÁTICO
GRUPO ASISTENCIA TÉCNICA
RADICADO IDIGER 2018ER20392

El predio ubicado en la Calle 61 N° 2 - 09, objeto de evaluación, corresponde al Edificio Mirador de La Salle, localizado dentro del Sector Catastral La Salle de la UPZ 90 - Pardo Rubio, de la Localidad de Chapinero (Ver foto 1).

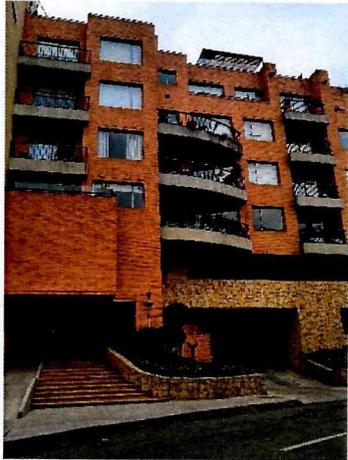
El predio evaluado corresponde al Edificio Mirador de La Salle, de aproximadamente 10 años de construido, el cual está conformado por 2 torres de 5 pisos y un semisótano. El edificio está construido bajo un sistema estructural conformado por pórticos de concreto reforzado y placas de entrepiso en el mismo material (Ver foto 1).

Foto 1. Edificio Mirador de La Salle en la Cll. 61 No. 2 - 09 de la Localidad de Chapinero

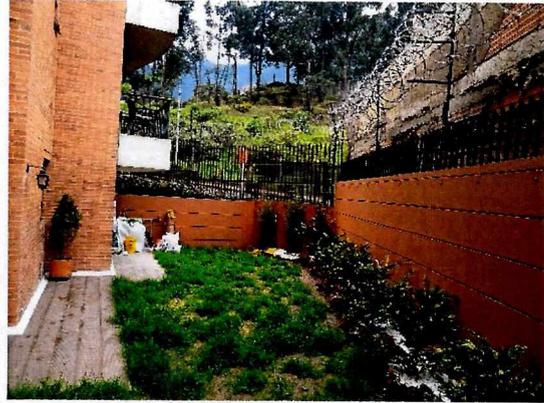
Foto 2. Patio al costado suroccidental (apto. 501), colindante con Cll. 60A y con Cll. 60A No.2-30.

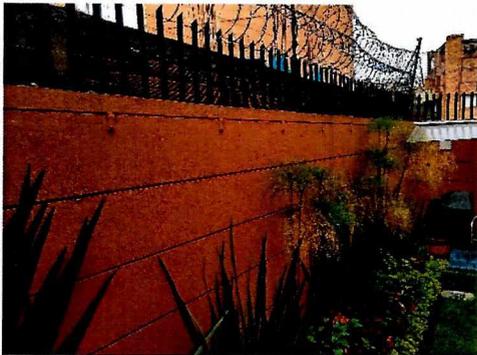
Foto 3. Patio del costado suroccidental (apto. 502), colindante con el predio de la Cll. 60A No. 2 - 30.

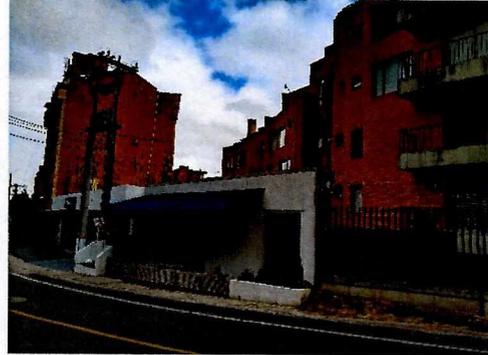
Finalmente, se evaluó externamente el predio de la Calle 60A No. 2 – 30 ya que no fue posible el ingreso. No se observaron daños ni se reportaron afectaciones por parte de la persona encargada de la lavandería que funciona en el predio (Ver foto 4).

Afectación por la obra aledaña del predio de la Calle 60A No. 2 – 30, lo cual no es posible determinar mediante inspección visual realizada.

Foto 4. Predio de la Cll. 60A No. 2 - 30, con obra suspendida por trámite de licencia.

- A el(los) responsable(s) y/o ejecutor de las obras del predio de la Calle 60A No. 2 – 30, garantizar en todo momento, no solo la seguridad de las zonas intervenidas, sino también de las edificaciones localizadas en el área de influencia y de la infraestructura pública localizada en el entorno, que pueda verse afectada por el desarrollo de las obras. Es de recordar que la seguridad, estabilidad y habitabilidad de las edificaciones y la funcionalidad de la infraestructura existente, deben garantizarse durante el diseño y ejecución de las obras, así como en la operación y uso de las mismas.

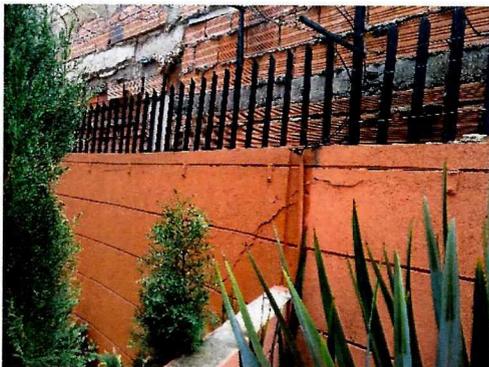
El muro de cerramiento del predio evaluado presenta una fisura de tendencia diagonal de aproximadamente 2 mm de abertura y 1 m de longitud, hacia el patio del apartamento 501 (Ver foto 5). Dicha fisura se presenta desde hace aproximadamente 10 meses según menciona la Señora Adriana García responsable del apartamento 502 quien atendió la visita. Así mismo, se evidencia la reparación de una fisura de tendencia diagonal de aproximadamente 2 m de longitud en el extremo noroccidental del muro en el patio del apartamento 502 (Ver foto 6).

Foto 5. Muro de cerramiento del patio con fisura de 2 mm de abertura y 1,5 m de longitud aproximada.

- A los copropietarios y/o responsables del Edificio Mirador de La Salle ubicado en la Calle 61 No. 2 – 09, realizar las acciones de mantenimiento al muro de cerramiento del costado suroccidental, colindante con el predio de la Calle 60A No. 2 – 30.

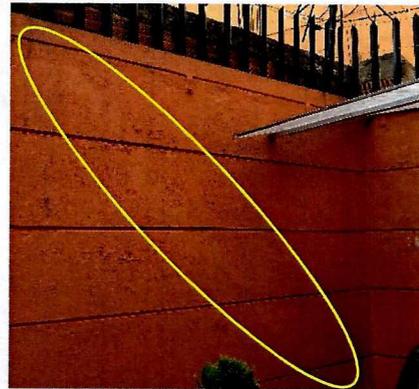
Foto 6. Detalle de fisura reparada, con longitud aproximada de 2 m (apto. 502).
