| <br><b>ALCALDÍA MAYOR<br/>DE BOGOTÁ D.C.</b><br><small>AMBIENTE</small><br><small>Instituto Distrital de Gestión de Riesgos<br/>y Cambio Climático</small> | <b>DIAGNÓSTICO TÉCNICO</b> | | Código: | <b>GAR- FT - 03</b> |

**DIAGNÓSTICO TÉCNICO – DI-12675**  
**SUBDIRECCIÓN DE ANÁLISIS DE RIESGOS Y EFECTOS DE CAMBIO CLIMÁTICO**  
**GRUPO ASISTENCIA TÉCNICA**  
**RADICADO IDIGER No. 2018ER22351**

| <b>DIRECCIÓN:</b> | <b>Predio 1:</b><br>Calle 98 No 19A – 45.<br>Edificio Trento.<br><b>Predio 2:</b><br>Calle 98 No 19A – 67.<br>Casa de Boyacá.<br><b>Predio 3:</b><br>Calle 98 No 19A – 79.<br>Edificio Botanika. | <b>COORDENADAS<br/>AREA INSPECCIONADA</b> | X1:102536.94<br>Y1:109846.13<br>X2:102530.33<br>Y2:109809.35<br>X3:102632.19<br>Y3:109792.42<br>X4:102638.81<br>Y4:109828.67 |

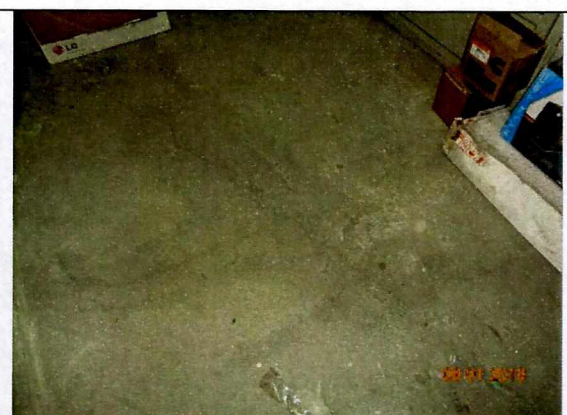
Se realizó inspección sobre el predio de la referencia P1, en compañía de la Señora Alexandra Gonzales quien es la administradora del edificio, el cual corresponde a una edificación de 9 niveles con sótano, construido bajo un sistema estructural de pórticos en concreto reforzado y placa de entrepiso en concreto reforzado. Al interior de la edificación, se observa sobre el piso del sótano fisuras de aproximadamente 5.00 mm de abertura con 40.00 cm de longitud (aprox), adicionalmente en la placa del primer nivel se evidencian fisuras desde el sótano próximas a los 3.00 mm de abertura con longitudes de 1.00m aproximadamente. Al costado occidental del edificio se localiza la nueva construcción en el predio P2 de la Calle 98A No 19A – 67, sobre los muros perimetrales de este costado a nivel de sótano y desde el salón comunal ubicado en el primer nivel del predio P1, se evidencian fisuras de aproximadamente 1.00 mm de abertura con longitud de 40 cm (aprox), finalmente en el cuarto de bombas se evidencian grietas de tendencia diagonal de aproximadamente 1.00 cm de abertura con longitudes de 50.00 cm (aprox). (ver Fotografías 2 a 8).

**Fotografía 4.** Fisuras en el piso del sótano del Predio P1 de la Calle 98 No 19A - 45, en el Sector Catastral Chico Norte III Sector.

- A la Alcaldía Local de Chapinero, desde sus respectivas competencias, dado que posiblemente los daños evidenciados en las edificaciones localizadas en los predios P1 (Edificio Trento) y P3 (Edificio Botánika), están asociados a la construcción que se está llevando a cabo en el predio P2 de la Calle 98A No 19A - 67, adelantar las acciones correspondientes con los responsables de dicha construcción, para que realicen las acciones que garanticen la estabilidad de los elementos que presentan daños. Lo anterior en caso de determinarse que efectivamente la construcción del predio P2 de la Calle 98A No 19A - 67 ocasionó y/ ó actuó como detonante de los daños existentes en las edificaciones de los predios P1 (Edificio Trento) y P3 (Edificio Botánika).

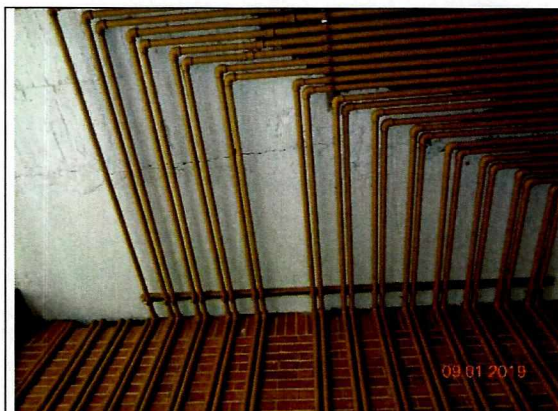
**Fotografía 5.** Fisuras en la placa del primer nivel desde el sótano del Predio P1 de la Calle 98 No 19A - 45, en el Sector Catastral Chico Norte III Sector.

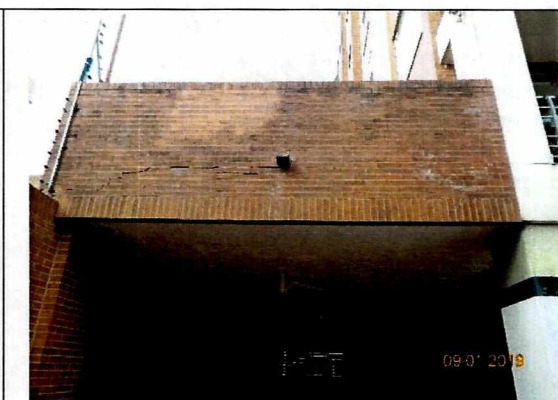
**Fotografía 6.** Fisuras en el muro desde el sótano del Predio P1 de la Calle 98 No 19A - 45, en el Sector Catastral Chico Norte III Sector.

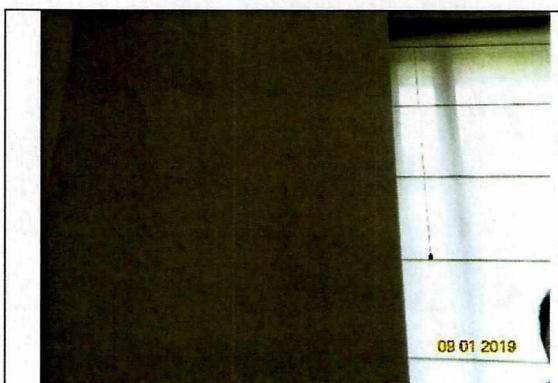
**Fotografía 7.** Fisuras en el muro desde el salón comunal del Predio P1 de la Calle 98 No 19A - 45, en el Sector Catastral Chico Norte III Sector.

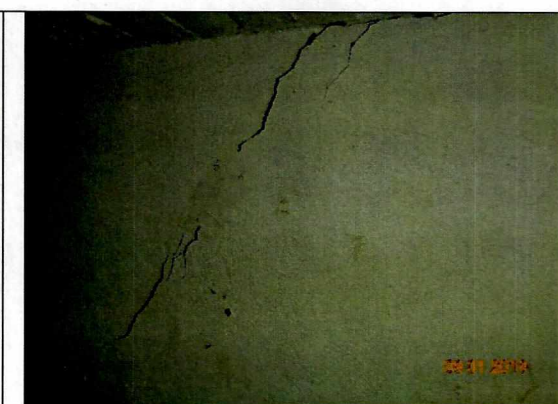
**Fotografía 8.** Grietas en el cuarto de maquinas del Predio P1 de la Calle 98 No 19A - 45, en el Sector Catastral Chico Norte III Sector.

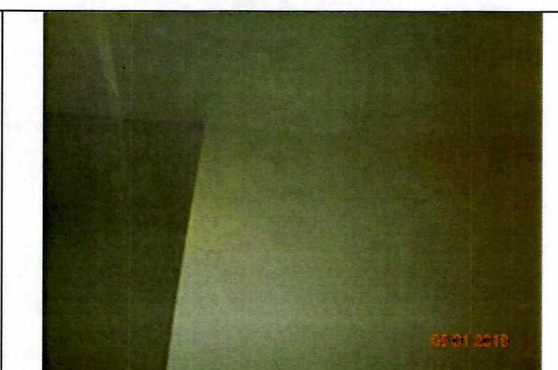
Al realizar inspección de las zonas comunes de los apartamentos, se evidencian fisuras de aproximadamente 2.00 mm de abertura con longitud de 20 cm (aprox). Por otra parte, la Señora Alexandra informa que, en el sótano se evidencia lo que al parecer fue un golpe por parte de maquinaria de la obra, sobre el muro perimetral del edificio en el costado occidental. Finalmente es importante mencionar que no fue posible ingresar a ninguno de los apartamentos para realizar la respectiva verificación de las condiciones internas (ver Fotografías 9 a 11).

**Fotografía 10.** Fisuras en las zonas comunes del Predio P1 de la Calle 98 No 19A - 45, en el Sector Catastral Chico Norte III Sector.

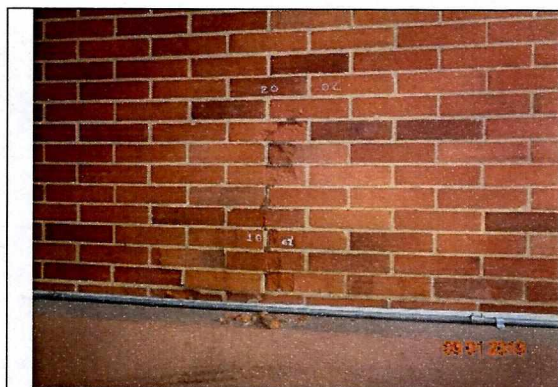
**Fotografía 11.** Rastro de lo que parece ser un golpe en el Predio P1 de la Calle 98 No 19A - 45, en el Sector Catastral Chico Norte III Sector.

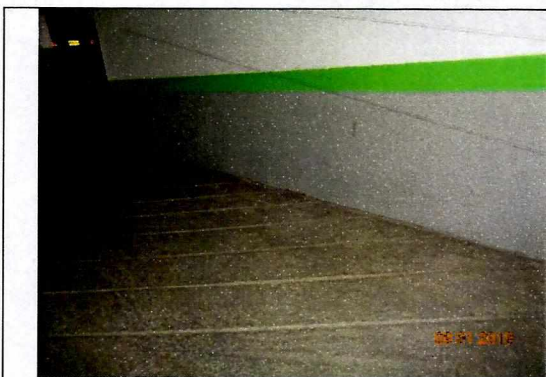
En el predio P3 de la Calle 98 No 19A -79 se emplaza el edificio Botanika, el cual consta de 9 niveles de altura y 2 sótanos, construido bajo un sistema estructural de pórticos y placa de entrepiso en concreto reforzado. Se realizó inspección visual al interior de la edificación en compañía del Señor Carlos Cortes quien es el guarda de seguridad del edificio; es importante mencionar que solo se permite el ingreso a la parte de los sótanos de la edificación por orden de la administradora, dado que manifiestan no presentar problemas al interior de los apartamentos. En el sótano de la edificación se observa una dilatación entre el piso y el muro interno del parqueadero de aproximadamente 0.50

cm de abertura y en la zona correspondiente a los parqueaderos del primer nivel, quien acompaña la visita manifiesta, que sobre el muro del costado oriental de la edificación se evidencia lo que al parecer pudo ser un golpe por parte de la maquinaria de la obra que se está llevando a cabo en el Predio P2 (Ver Fotografías 13 - 16).

**Fotografía 15.** Dilatación en el sótano en el Predio P3 de la Calle 98A No 19A - 79, en el Sector Catastral Chico Norte III Sector de la Localidad de Chapinero.

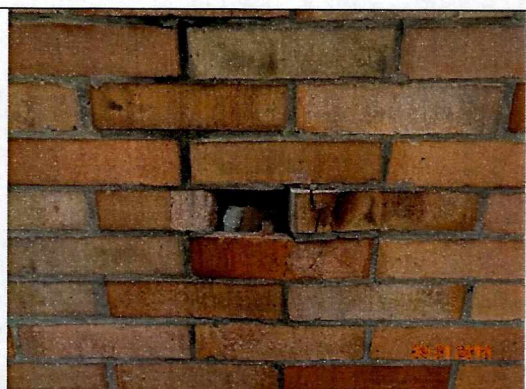
**Fotografía 16.** Rastro de lo que parece ser un golpe en el Predio P3 de la Calle 98A No 19A - 79, en el Sector Catastral Chico Norte III Sector.
