CONCEPTO DE AMENAZA RUINA N° CAR - 004/04

LOCALIDAD: (03) Santa Fe
UPZ: (92) La Macarena
BARRIO: La Macarena
DIRECCION: Diagonal 30 A No. 3 A - 14
FECHA DE VISITA: Agosto 18 de 2004
SOLICITANTE: Inspección de Policía 3A
POBLACION BENEFICIADA: 7 Personas – 2 Familias
AREA: 400 m² (aproximadamente)

Este concepto corresponde a la visita de inspección para verificar el estado y condiciones del inmueble ubicado en la Diagonal 30 A No. 3 A - 14 con el fin de establecer si amenaza ruina o no.

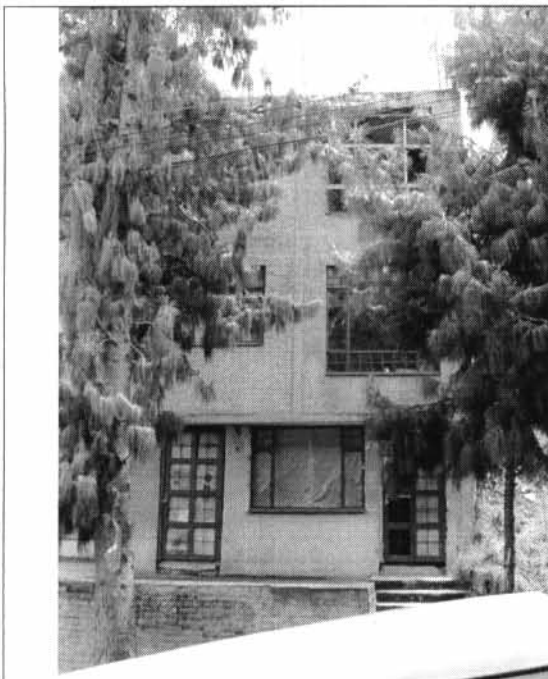
El inmueble inspeccionado es una edificación de 3 pisos y semisótano, la estructura la conforman pórticos de concreto reforzado, las placas de entrepiso son en el mismo material, ver fotos 1 y 2. Los muros divisorios son en bloque hueco de arcilla, no todos están pañetados y no tienen acabados. La estructura se puede dividir en dos sectores: La parte anterior de la edificación corresponde a una reforma arquitectónica con reforzamiento estructural, mientras que la posterior es construcción nueva, la junta entre los dos sectores se da en las escaleras. En el momento de la visita la placa de cuarto piso esta cumpliendo las funciones de cubierta debido a que el proyecto esta sin concluir.

Foto 1. Fachada de la Edificación en las condiciones presentes al momento de la visita.

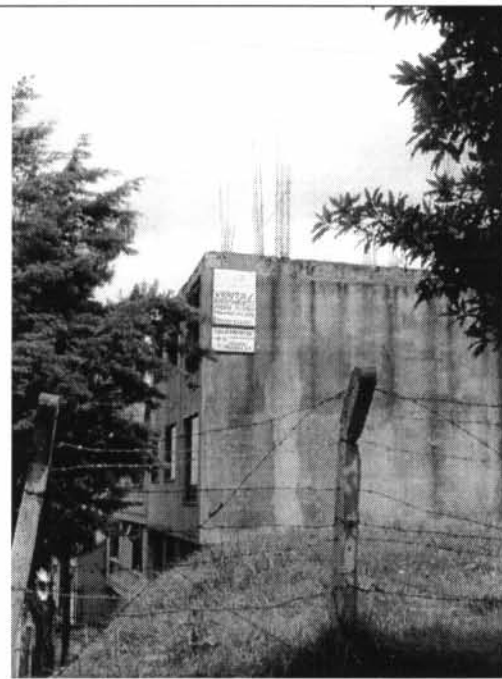
Foto 2. Vista lateral de la edificación, el acero de columnas indica que no se ha concluido la construcción.

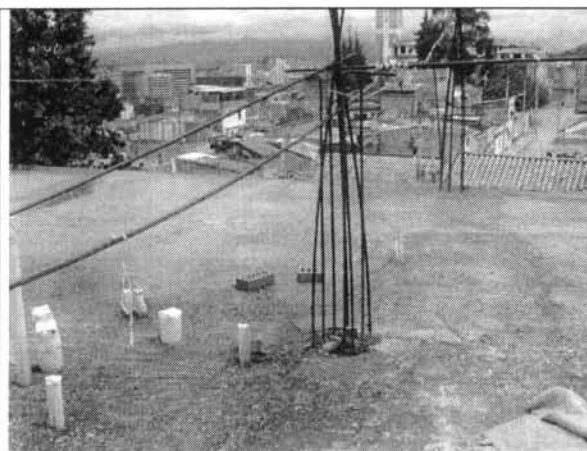
La construcción se encuentra sin concluir pues no tiene acabados en muros ni en pisos, la placa superior que hay en el momento no es de cubierta y no esta apropiadamente impermeabilizada permitiendo el paso del agua lluvia en algunos puntos, el acero para la prolongación de columnas se encuentra a la intemperie, ver foto 3 y 4.

Foto 3. Vista placa superior parte posterior nueva, acero de prolongación de columnas.

- Reparar muros y placas que presentan fisuras y grietas.
- Concluir la construcción de la edificación.
- Terminar la cubierta o impermeabilizar la placa superior existente, no permitir el ingreso de agua lluvia colocando la ventanería faltante.
- Recolectar, canalizar y conducir las aguas lluvias para hacer su disposición adecuadamente.
- Terminar el reforzamiento de los elementos en la parte anterior.

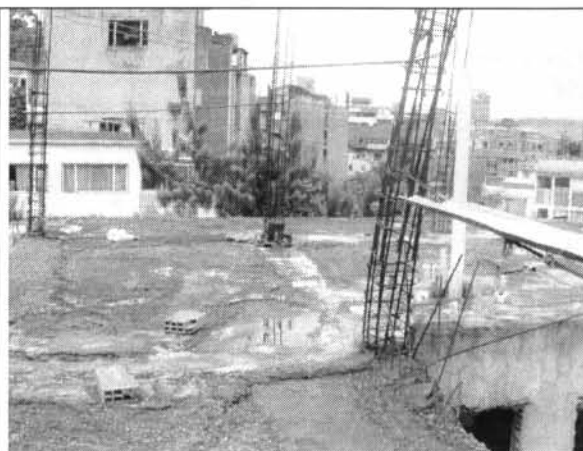
Foto 4. Placa superior en la parte anterior reforma estructural, mala impermeabilización y empozamientos

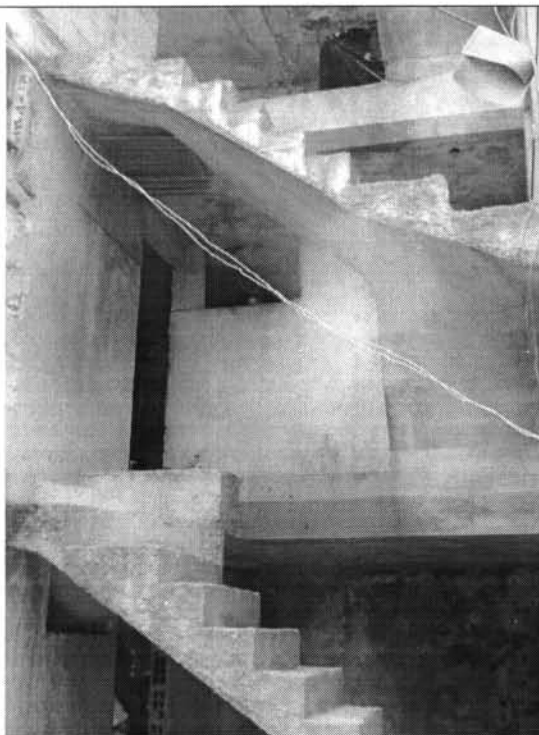
Interiormente las escaleras se encuentran hacia el centro de la edificación marcando el limite entre la construcción reformada y la nueva, estas escaleras no tienen barandas, ver foto 5, pero son estables y no tienen daño estructural.

Foto 5. Escaleras de punto fijo central sin barandas.

- Dar apropiado tratamiento al acero de refuerzo que se encuentra con corrosión y sin recubrimiento y dar protección a los elementos expuestos.
- Adicionalmente se recomienda colocar barandas a las escaleras.

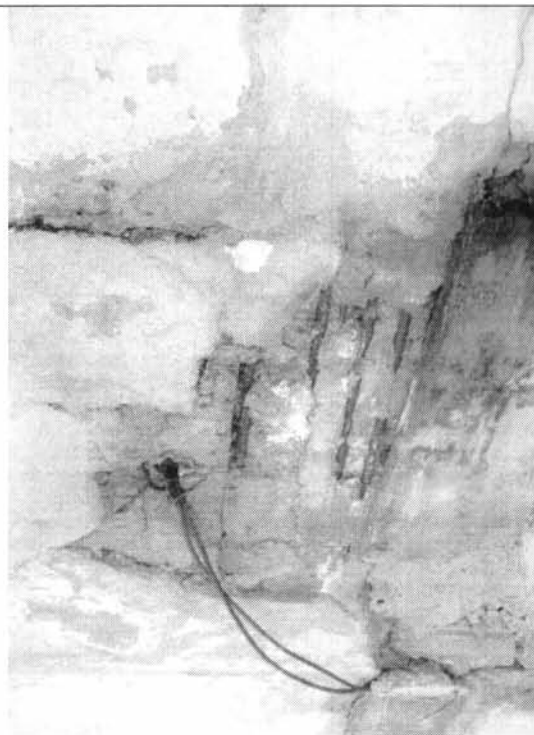
En algunos sectores de la parte anterior la placa de cuarto piso tiene el acero de refuerzo sin recubrimiento y con corrosión, ver foto 6; la placa de tercer piso presenta patrones de fisuras, ver foto 7. Algunos de los elementos estructurales del reforzamiento de la parte anterior no se encuentran terminados, ver foto 8. Además es evidente la unión de las columnas nuevas con la placa antigua como se aprecia en las fotos 9 y 10.

Foto 6. Acero de refuerzo de la placa de cuarto piso sin recubrimiento y con corrosión.

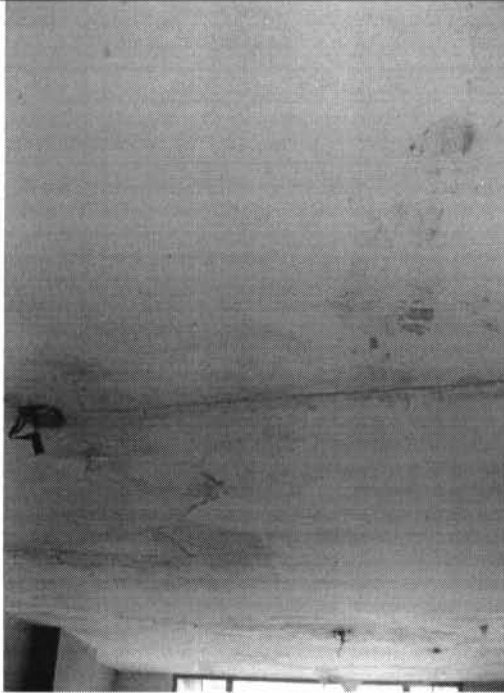
Foto 7. Fisuras en la parte inferior de la placa de tercer piso.

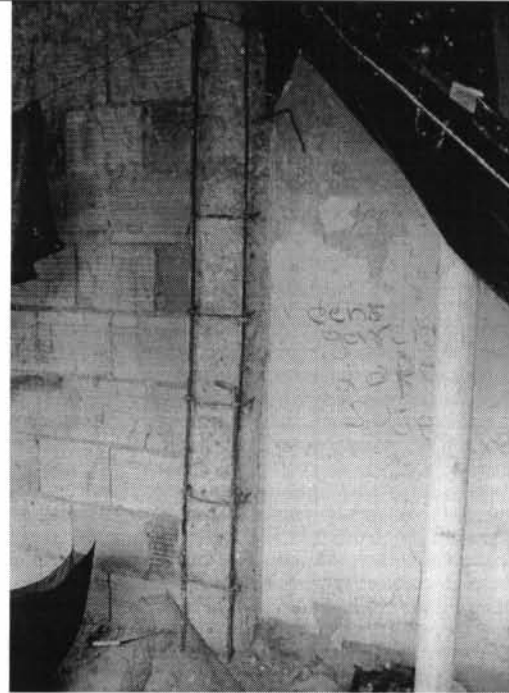
Foto 8. Columna con reforzamiento estructural sin terminar.

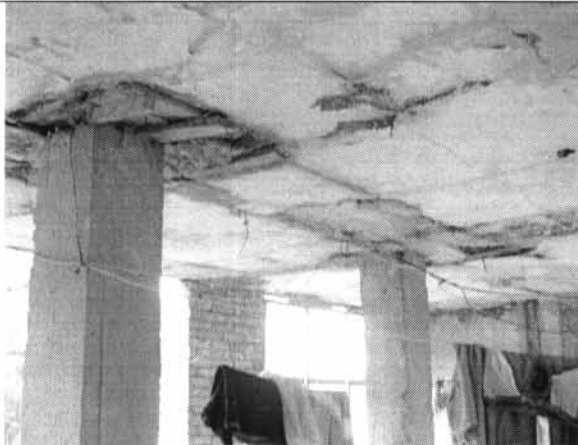
Foto 9. Unión de columnas con placa antigua en la parte anterior de la edificación.

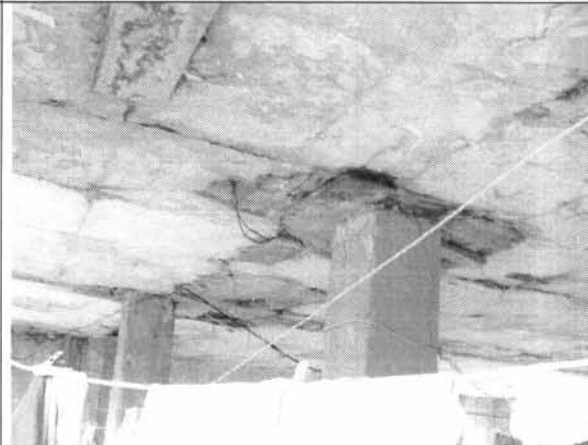
Foto 10. Unión del reforzamiento nuevo de columnas con la placa previamente existente.

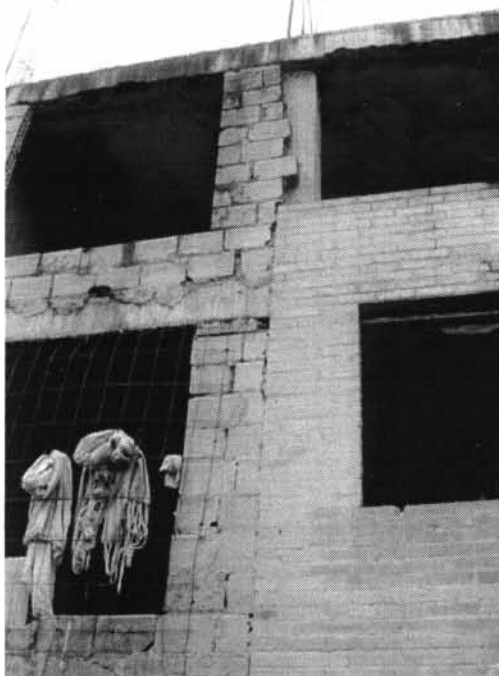
En la parte posterior los muros en bloque no tienen pañete, ver foto 11, además se hace evidente la falta de otros acabados y protecciones como ventanería y puertas, por lo que se presenta el ingreso de aguas lluvias a la edificación.

Foto 11. Estado de los muros en la parte posterior de la edificación

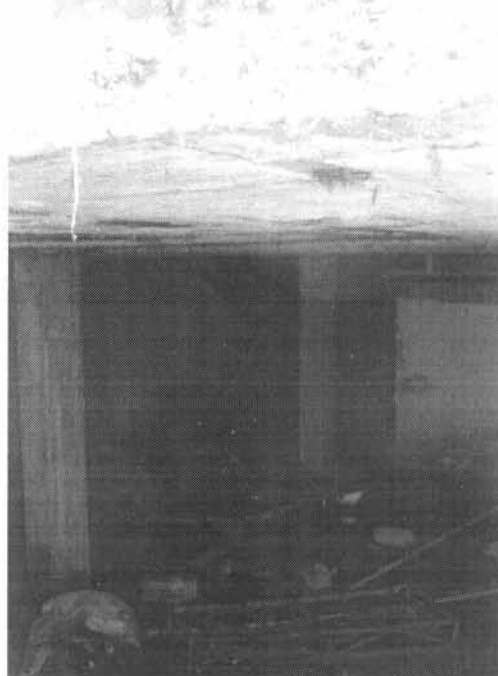
El semisótano se encuentra lleno de escombros y basura pero no se detectó que tenga algún tipo de falla estructural, ver foto 12.

Foto 12. Estado del semisótano de la edificación
