**DIAGNÓSTICO TÉCNICO – DI-12678**  
**SUBDIRECCIÓN DE ANÁLISIS DE RIESGOS Y EFECTOS DE CAMBIO CLIMÁTICO**  
**GRUPO ASISTENCIA TÉCNICA**  
**RADICADO IDIGER No. 2018ER22947**

| <b>DIRECCIÓN:</b> | Carrera 94A No 131D – 26. | <b>COORDENADAS AREA INSPECCIONADA</b> | X1:98673.80<br>Y1:114973.39<br>X2:98671.29<br>Y2:114968.89<br>X3:98662.42<br>Y3:114974.05<br>X4:98665.33<br>Y4:114978.95 | | | |

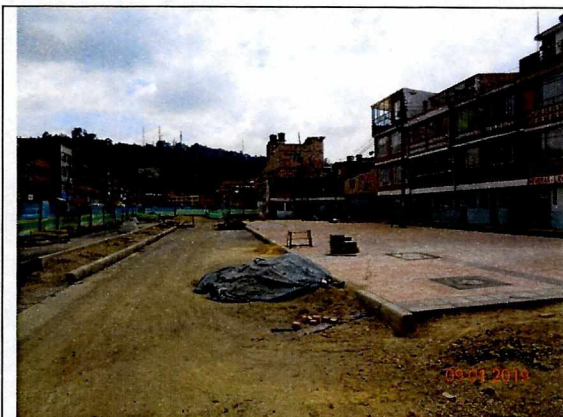
En atención al radicado IDIGER No. 2018ER22947, personal del Instituto Distrital de Gestión de Riesgos y Cambio Climático IDIGER, realizó visita técnica el día 09 de enero de 2019 al predio ubicado en la Carrera 94A No 131D -26 del Barrio Gloria Lara de Echeverry Segunda Etapa de la localidad de Suba, en una zona consolidada, con pendiente baja (15° inclinación aproximadamente) y vías de acceso vehicular pavimentadas, (ver Fotografía 1).

**Fotografía 1.** Vista del Sector de la vivienda de la Carrera 94 A No 131D - 26.

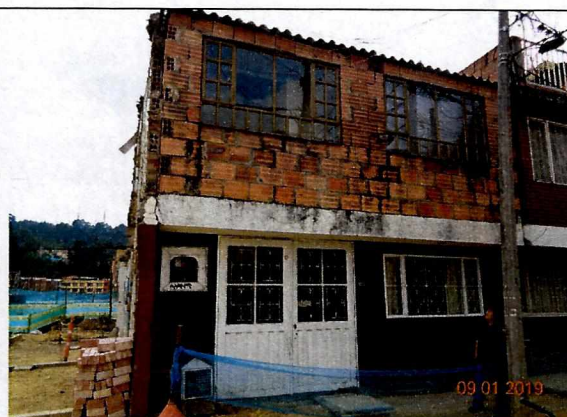
**Fotografía 2.** Vista de la Fachada de la vivienda de la Carrera 94 A No 131D - 26.

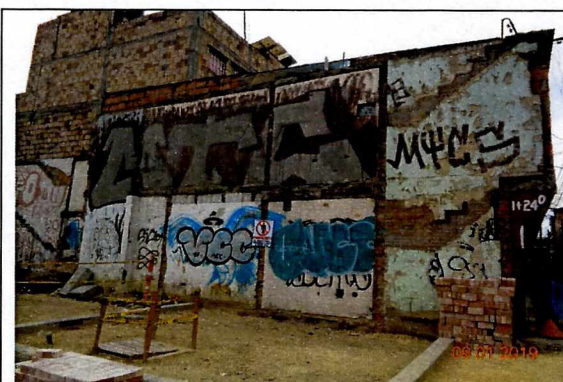
**Fotografía 3.** Vista de la Fachada de la vivienda de la Carrera 94 A No 131D - 26.

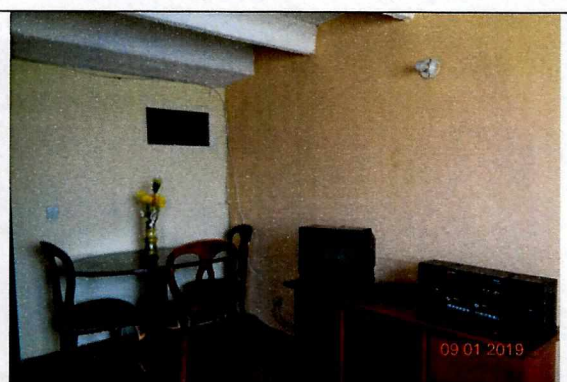
**Fotografía 4.** Interior de la vivienda de la Carrera 94 A No 131D - 26.

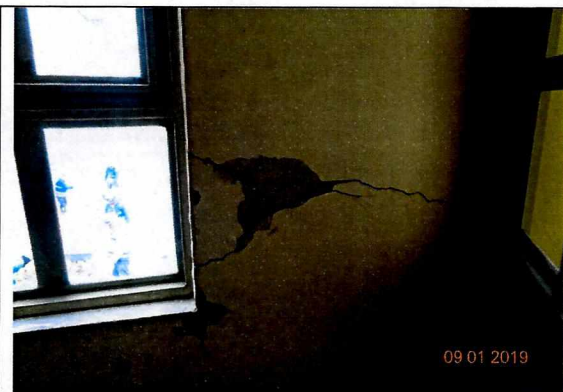
**Fotografía 5.** Interior de la vivienda de la Carrera 94 A No 131D - 26.

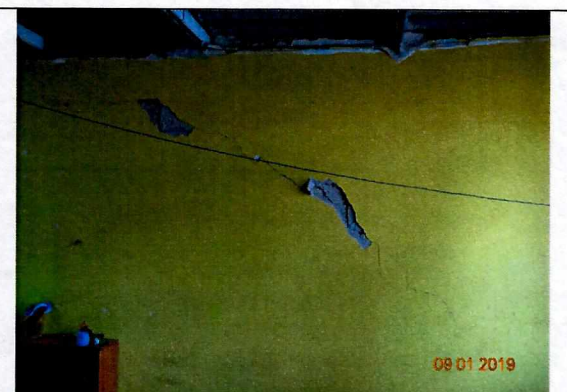
Se realizó inspección visual al interior de la vivienda, en compañía de la Señora María Ligia Corredor quien es la propietaria de la edificación, la cual corresponde a una estructura de dos niveles construida en mampostería parcialmente confinada, con placa de entepiso en concreto y cubierta liviana en teja de asbesto cemento. Al interior de la vivienda se evidencia sobre los muros internos del segundo nivel, la presencia de fisuras de tendencia diagonal, de aproximadamente 5 mm de abertura con longitudes máximas de 30.0 cm, adicionalmente se observa sobre el muro perimetral del costado norte de la vivienda junto al patio de ropa, la presencia de grietas de tendencia diagonal de aproximadamente 1.00 cm de abertura con longitudes de 70.0 cm (aprox), y finalmente en la cocina se evidencian fisuras sobre los acabados correspondientes al enchape, (ver Fotografías 2 – 9).

Por otra parte, la Señora María Ligia Corredor manifiesta que, como resultado de las labores de demolición de las viviendas aledañas, (acciones que fueron realizadas como parte de la ampliación de la vía de la Carrera 94 la cual está siendo intervenida por el IDU), se empezaron a presentar fisuras al interior de la vivienda, pero con el paso del tiempo dichas fisuras y grietas se han ampliado a causa de las vibraciones producidas por la maquinaria, situación que mediante inspección visual no es posible de precisar.

**Fotografía 6.** Fisuras en los muros de la vivienda de la Carrera 94 A No 131D - 26.

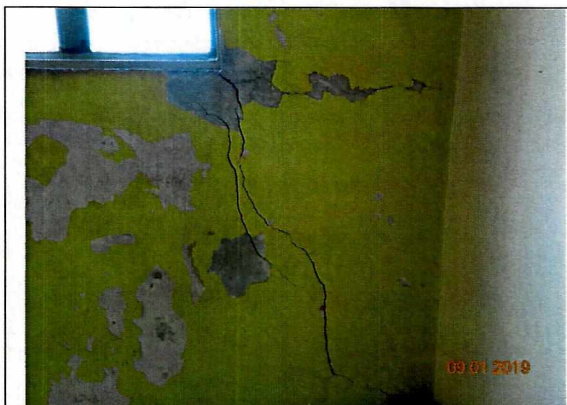
**Fotografía 7.** Fisuras en los muros de la vivienda de la Carrera 94 A No 131D - 26.

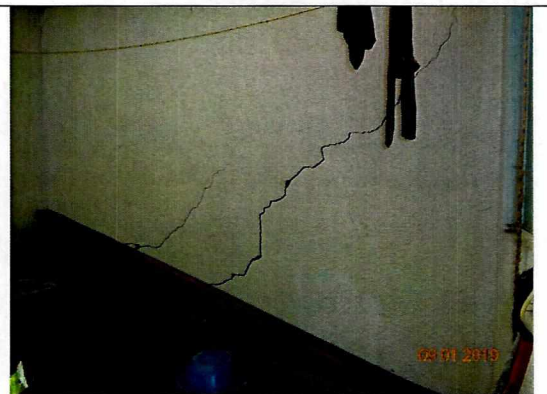
**Fotografía 8.** Grietas en los muro perimetral del costado norte de la vivienda de la Carrera 94 A No 131D - 26.

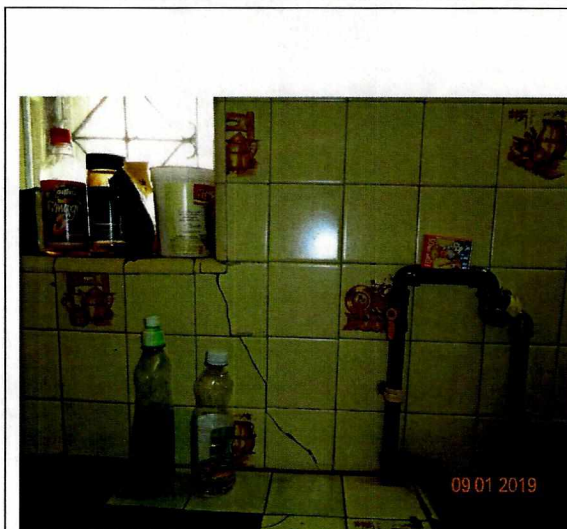
**Fotografía 9.** Fisuras en el enchape de la cocina de la vivienda de la Carrera 94 A No 131D - 26.

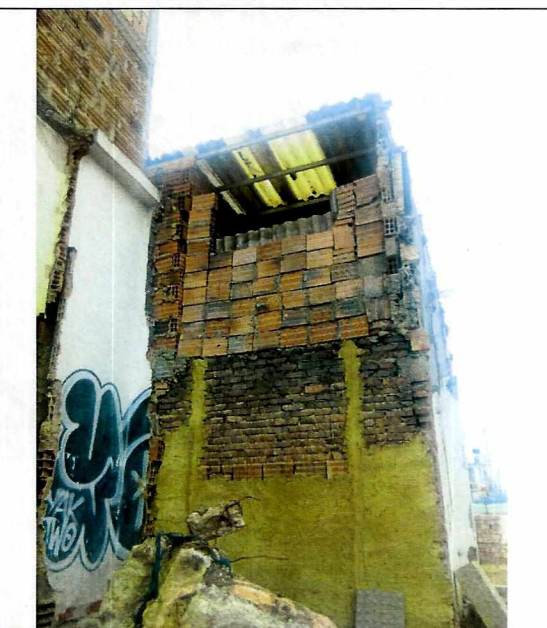
En el costado norte de la edificación, se observa una ampliación del muro perimetral con deficiencias constructivas, según información de quien acompaña la vista la Señora María Ligia Corredor, manifiesta que aproximadamente el 2 de enero del 2019, realizaron la ampliación de una parte del muro, el cual presenta una inclinación por la forma de su construcción, se evidencian deficiencias constructivas relacionadas con la usencia de elementos de confinamiento como vigas y columnas, (ver Fotografía 10).

**Fotografía 10.** Ampliación del muro perimetral del costado norte de la vivienda de la Carrera 94 A No 131D - 26.

- Al responsable y/o responsables de la vivienda ubicada en el predio Carrera 94A No 131D - 26, en el Barrio Gloria Lara de Echeverry Segunda Etapa de la Localidad de Suba, implementar acciones de mejoramiento en lo que refiere a la ampliación del muro perimetral del costado norte de la edificación, con el propósito de garantizar la estabilidad del mismo y optimizar las condiciones adecuadas para su uso.
