## CONCEPTO DE AMENAZA RUINA N° CAR - 012

LOCALIDAD: (03) Santa Fe  
UPZ: (91) Sagrado Corazón  
BARRIO: San Diego  
DIRECCION: Carrera 5 A No. 27 - 85  
FECHA DE VISITA: Septiembre 8 de 2004  
SOLICITANTE: Asesora de Obras y Urbanismo de la Alcaldía Local  
POBLACION BENEFICIADA: 4 Personas – 1 Familia  
AREA: 100 m<sup>2</sup> (aproximadamente)

Este concepto corresponde a la visita de inspección para verificar el estado y condiciones del inmueble ubicado en la Carrera 5 A No. 27 - 85 con el fin de establecer si amenaza ruina o no.

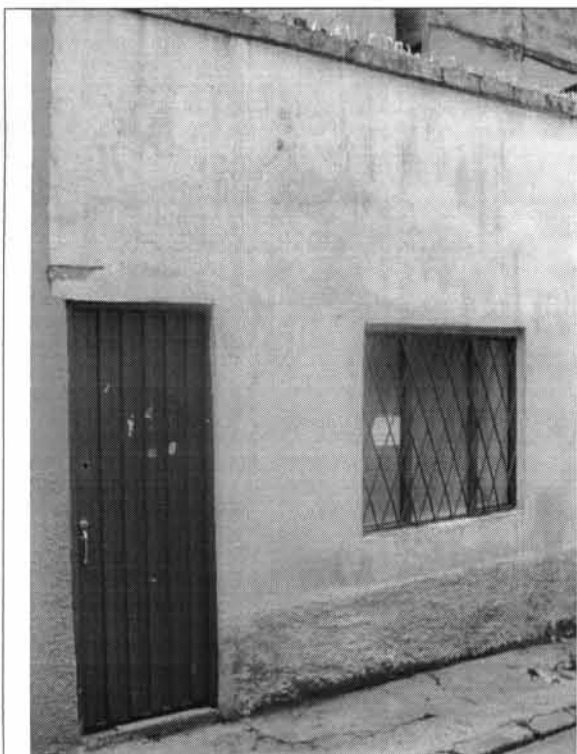
En la actualidad la edificación se encuentra deshabitada, el estado de la fachada se puede ver en la foto 1 del registro fotográfico.

Foto 1. Fachada de la Edificación en las condiciones presentes al momento de la visita.

La fachada que esta sirviendo como muro de cerramiento se puede mantener dándole estabilidad lateral con muros o elementos perpendiculares, de lo contrario se puede hacer la construcción de un muro de cerramiento adecuado.

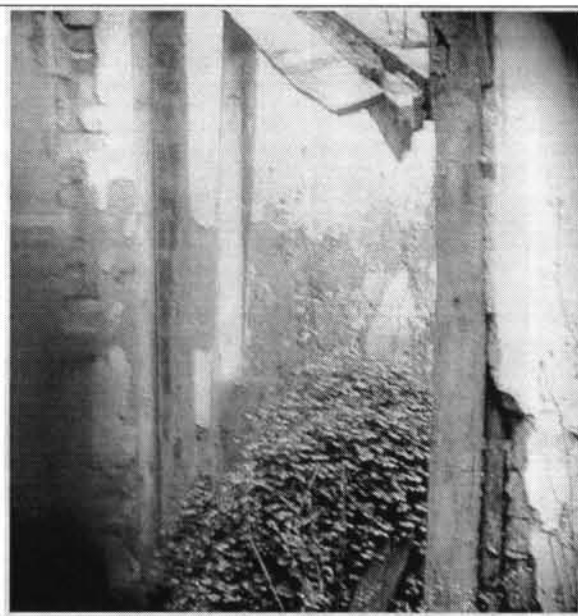
La cubierta desapareció y solo quedan vestigios de la estructura que la soportaba, ver foto 2, ya se presentó colapso total de ella, como se observa. Las porciones de muro que aún permanecen presentan agrietamientos, ver foto 3. Interiormente la edificación no existe como tal sino que solo hay ruinas de muros y estructura de cubierta. El único elemento que existe es la fachada que esta cumpliendo las veces de muro de cerramiento. En el momento no hay riesgo para transeúntes.

Foto 2. Ruinas de muros y cubierta al interior de la edificación.

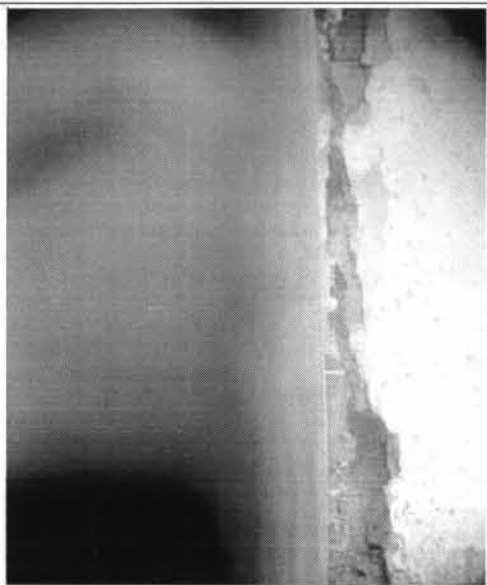
Foto 3. Fractura de muros interiores de la Edificación.
