## CONCEPTO DE AMENAZA RUINA N° CAR - 015

LOCALIDAD: (12) Barrios Unidos  
UPZ: (103) Parque el Salitre  
BARRIO: El Rosario  
DIRECCION: Calle 63 C N° 33-41  
FECHA DE VISITA: Septiembre 15 de 2004  
SOLICITANTE: Inspección 12 C Distrital de Policía  
POBLACION BENEFICIADA: 4 Personas – Una (1) familia  
AREA: 132 m<sup>2</sup> (aproximadamente)

Este concepto corresponde a la visita de inspección para verificar el estado y condiciones del inmueble ubicado en la Calle 63 C N° 33-41 con el fin de establecer si amenaza ruina o no.

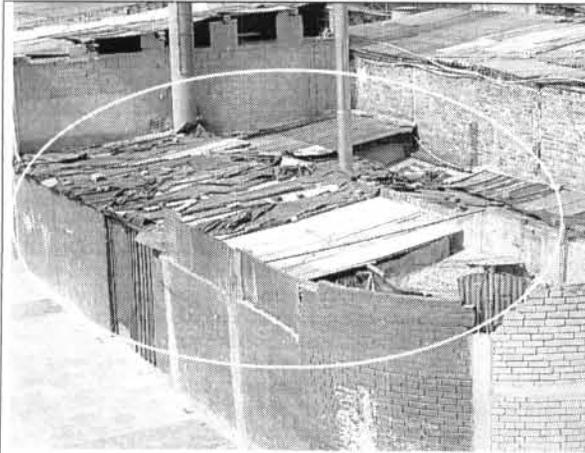
En la actualidad la edificación no tiene buenas condiciones estructurales, pues se ve afectada por deterioro progresivo que compromete los muros de la fachada y la cubierta como se ve en la foto 1.

Foto 1. Condiciones de la cubierta.

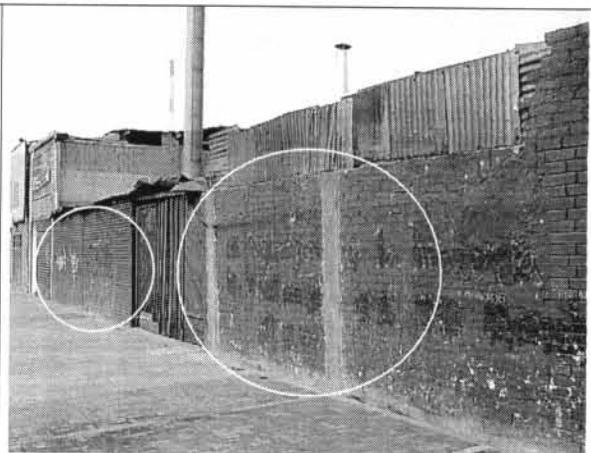
En general presenta inestabilidad estructural, pues los muros están sueltos y con agrietamientos. Los muros del costado norte fueron reforzados con columnetas de confinamiento como se ve en la fotografía 2. Pero los del costado sur no han sido reforzados. Representando peligro para transeúntes.

Foto 2. Los muros del costado norte fueron reforzados con columnetas y los del costado sur No.

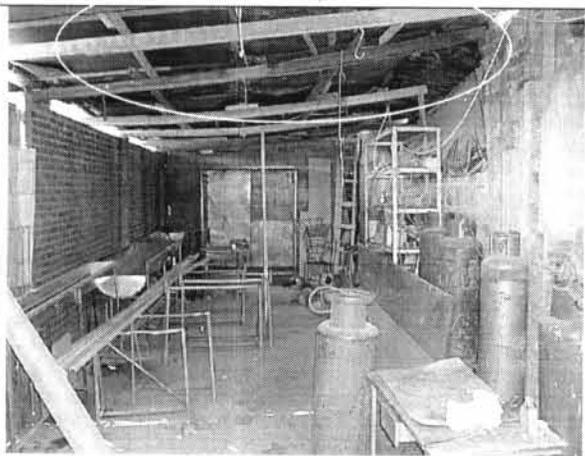
Foto 3. Entramado de madera - Cubierta

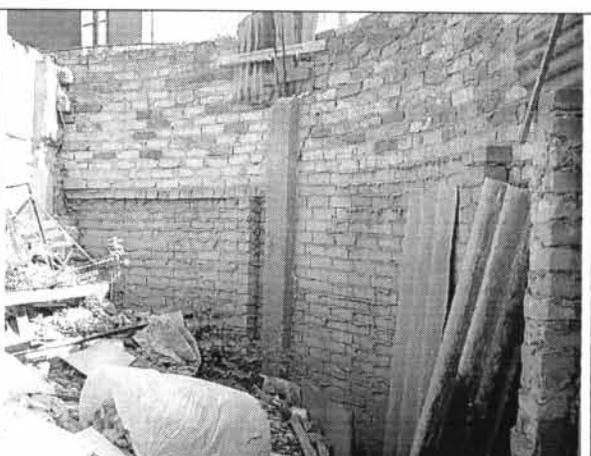
Foto 4. Zona sin cubierta de la edificación - Costado norte.

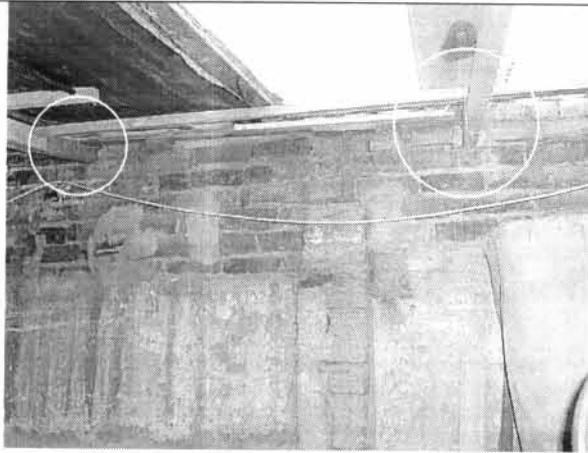
No hay un apoyo adecuado para los elementos de madera que sostienen la cubierta. (Ver fotografía 5). En la fotografía 6 se aprecia la zona norte de la edificación sin cubierta y en evidente estado de deterioro.

Foto 5. No hay un apoyo adecuado para los elementos de madera que sostienen la cubierta.

La edificación presenta un estado de inestabilidad estructural, se recomienda adelantar una intervención de reconstrucción general por parte de los propietarios o responsables del inmueble.
