CONCEPTO DE AMENAZA RUINA N° CAR - 016

LOCALIDAD: (03) Santa Fe
UPZ: (37) Santa Isabel
BARRIO: El Progreso
DIRECCION: Calle 20 No. 4-68
FECHA DE VISITA: Septiembre 17 de 2004
SOLICITANTE: Alcaldía Local de Santa Fe
POBLACION BENEFICIADA: 50 Personas
AREA: 200m² (aproximados)

Este concepto corresponde a la visita de inspección para verificar el estado y condiciones del muro de cerramiento del costado Norte del inmueble ubicado en la Calle 20 No. 4-68 donde funciona la sección primaria del Colegio Policarpa Salavarrieta, con el fin de establecer si amenaza ruina o no.

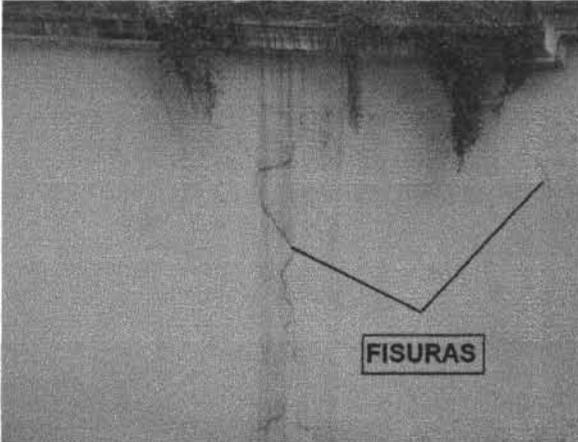
La zona se encuentra en aceptable estado de mantenimiento pero el muro en cuestión tiene fisuras (Foto No.2) y adicionalmente presenta un desplome importante hacia el interior del inmueble (Foto No. 3)

<p>FISURAS</p>
<p>Foto 1. Parque Infantil vecino al muro en problemas.</p>	<p>Foto 2. El muro se encuentra fisurado.</p>

De acuerdo con lo anterior, se puede establecer que el muro de cerramiento del costado Norte **AMENAZA RUINA** y dada la importancia y cantidad de la población afectada, se hace necesaria una intervención para la recuperación del muro.

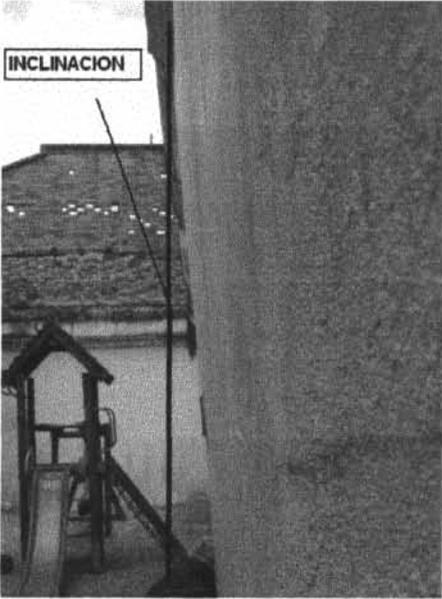
<p>INCLINACION</p>

<p>CULATA SUELTA</p>
<p>Foto 3. El muro presenta un desplome importante.</p>	<p>Foto 4. Culata Occidental totalmente suelta.</p>
