## CONCEPTO DE AMENAZA RUINA N° CAR - 022

LOCALIDAD: (10) Engativá  
UPZ: (26) Las Ferias  
BARRIO: San Joaquín  
DIRECCION: Calle 64 A No. 67 A - 26  
FECHA DE VISITA: Septiembre 17 de 2004  
SOLICITANTE: Inspección 10 A Distrital de Policía  
POBLACION BENEFICIADA: 1 Persona - 1 Familia  
AREA: 100 m<sup>2</sup> (aproximadamente)

Este concepto corresponde a la visita de inspección para verificar el estado y condiciones del inmueble ubicado en la Calle 64 A No. 67 A - 26, nueva dirección Calle 64 I # 70C - 52 con el fin de establecer si amenaza ruina o no.

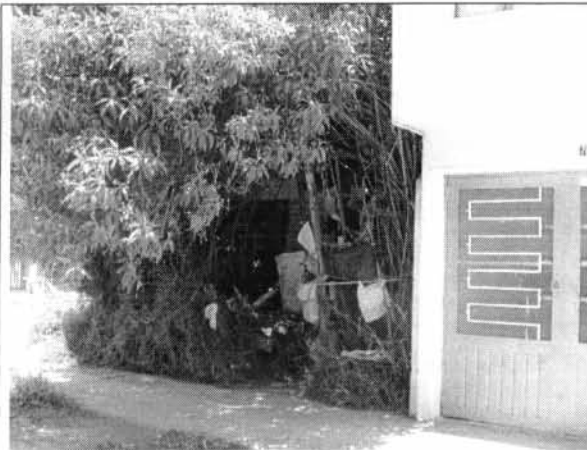
En la actualidad la edificación se encuentra habitada y su uso es de vivienda, el estado de la fachada se puede ver en la foto 1 del registro fotográfico.

Foto 1. Fachada de la Edificación en las condiciones presentes al momento de la visita.

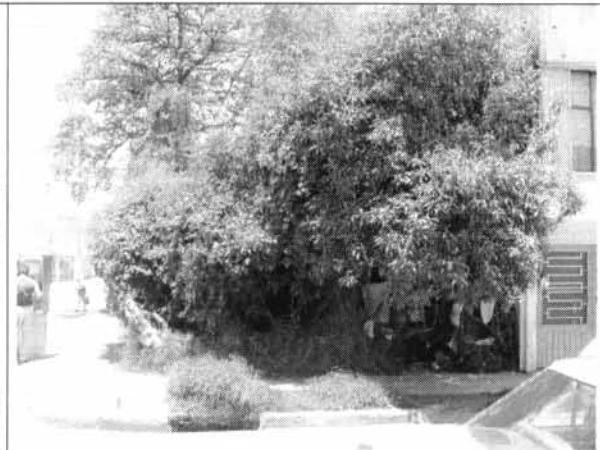
La cubierta se encuentra en buenas condiciones estructurales pero la caída de hojas de los árboles cercanos y la falta de mantenimiento pueden generar deterioro, ver foto 2. Los muros externos en general se encuentran en buenas condiciones, las afectaciones se reducen a grietas y roturas en la base del muro occidental, ver fotos 3, 4 y 5, pero aún el muro es estable. El crecimiento sin control de los árboles y arbustos puede llevarlo a un estado de inestabilidad. En los muros del costado occidental hay algunas fisuras y grietas incipientes, el deterioro es moderado pero esta condición puede empeorar si no se hacen reparaciones y mantenimiento, ver fotos 6 y 7.

Foto 2. Crecimiento desmedido de vegetación, puede generar problemas estructurales.

Se debe dar control al crecimiento de árboles y arbustos ya que pueden causar deterioro en los muros y llevarlos a una condición de inestabilidad. Se debe dar mantenimiento y limpieza a la cubierta pues la acumulación de hojas y de material vegetal dificulta la evacuación de aguas lluvias y le puede imponer cargas para las cuales no está dispuesta.

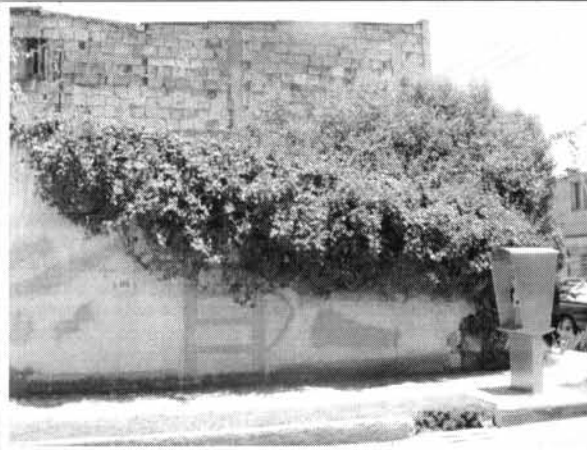
Foto 3. Muro occidental del inmueble, la carga lateral generada por los arbustos es considerable.

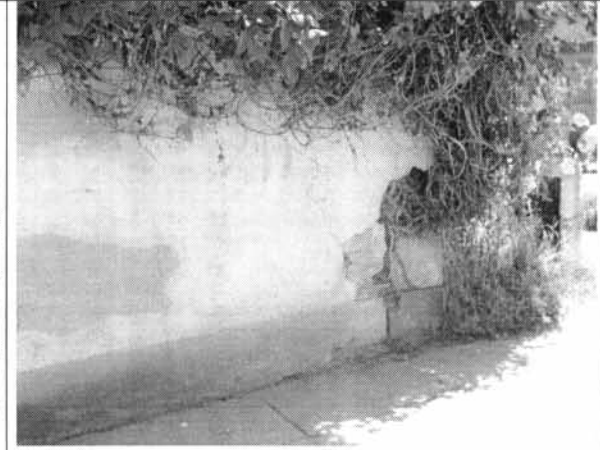
Foto 4. Detalle de la fractura en la base del muro occidental.

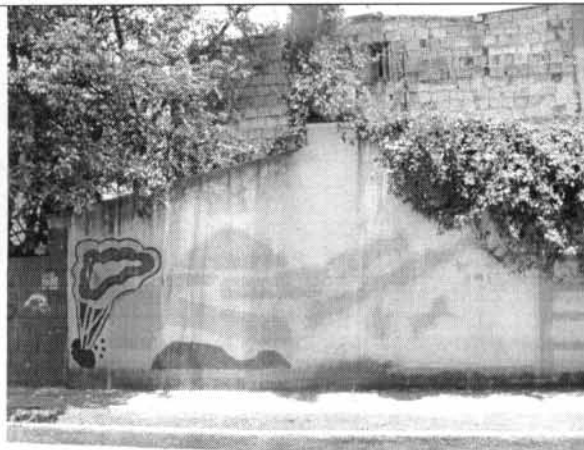
Foto 5. Otra sección del muro occidental del inmueble, presenta menor crecimiento de arbustos.

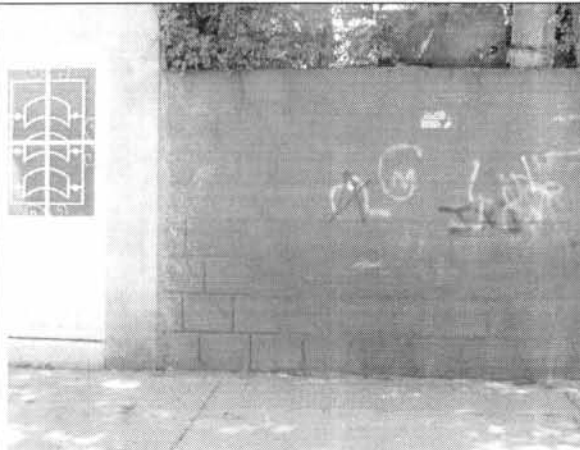
Foto 6. Muro con agrietamientos, el crecimiento de árboles y arbustos generan deterioro.

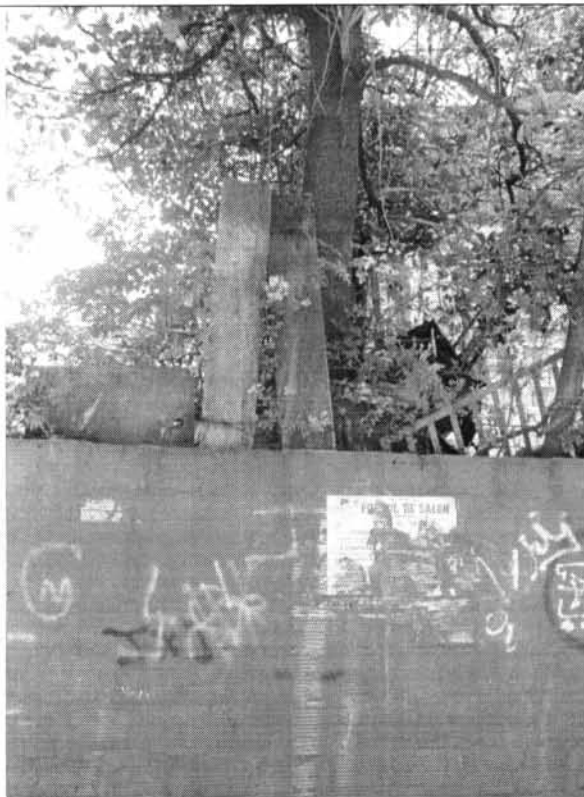
Foto 7. El crecimiento de estos árboles está induciendo cargas horizontales al muro, que no está en capacidad de resistir.

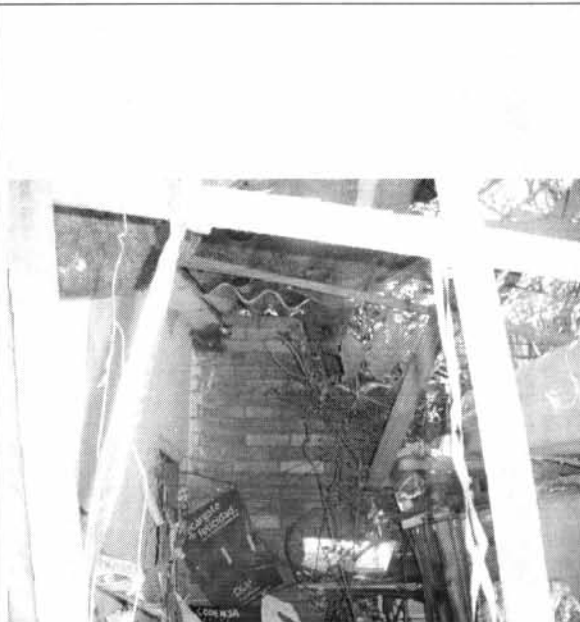
La entrada al inmueble presenta acumulación de basuras y materiales de desecho, ver foto 8, no se trata de una condición que altere la estabilidad estructural, pero denota abandono y falta de mantenimiento.

Foto 8. Entrada de la vivienda, existe acumulación de basuras.
