CONCEPTO DE AMENAZA RUINA N° CAR - 024

LOCALIDAD: (12) Barrios Unidos
UPZ: (21) Los Andes
BARRIO: La Castellana
DIRECCION: Carrera 38 N° 91-50
FECHA DE VISITA: Septiembre 15 de 2004
SOLICITANTE: Inspección 12 C Distrital de Policía
POBLACION BENEFICIADA: 1 Persona – Una (1) familia
AREA: 100 m² (aproximadamente)

Este concepto corresponde a la visita de inspección para verificar el estado y condiciones del inmueble ubicado en la Carrera 38 N° 91-50 con el fin de establecer si amenaza ruina o no.

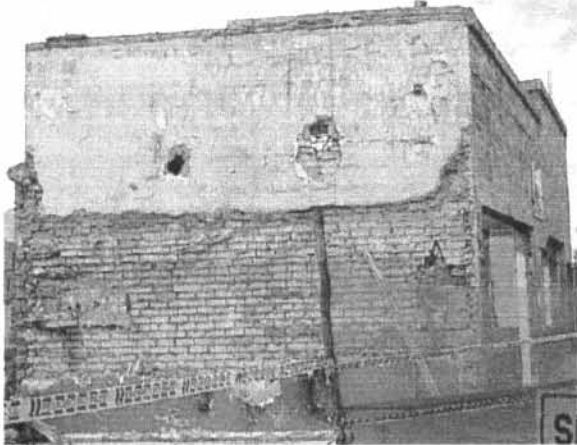
En la actualidad la edificación no tiene buenas condiciones estructurales, pues se ve afectada por deterioro progresivo que compromete los muros de la fachada, muros internos, entrepiso y la cubierta como se ve en la fotografías 1 y 2.

<p>Foto 1. Condiciones de la Edificación – Predio en ruina, con peligro de caída.</p>	<p>Foto 2. Deterioro interior de la edificación. No hay entrepiso ni cubierta.</p>

La edificación presenta un estado estructural deficiente y no puede recuperarse, se considera necesaria una intervención de demolición y reconstrucción general.

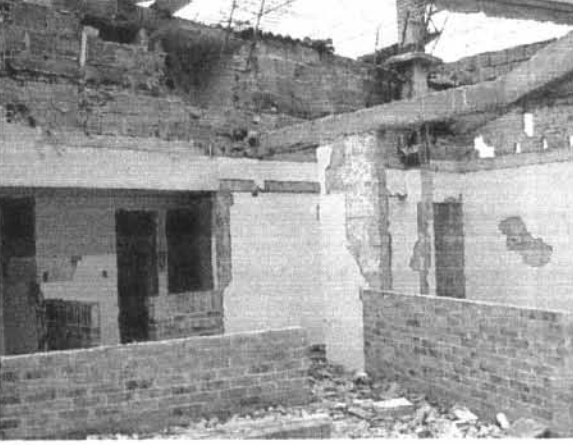
En general presenta un muy mal estado pues los muros están fracturados, con pérdida de verticalidad y con posibilidades de colapso; un sector del entrepiso ya presentó falla total, de igual manera la cubierta se encuentra destruida, como se aprecia en las fotografías 2 y 3. Los muros laterales no tienen ningún tipo de amarre, ver fotografía 4. Representa peligro para transeúntes.

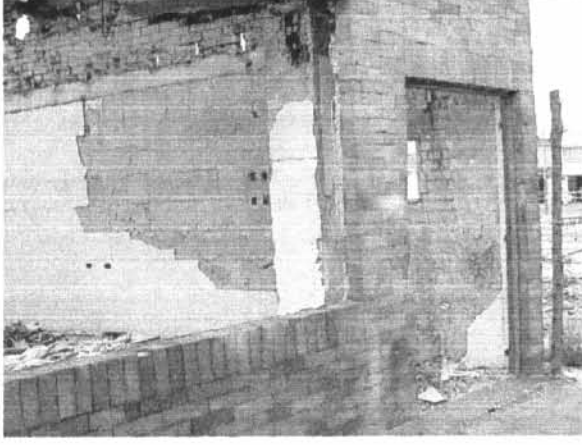
<p>Foto 3. Deterioro progresivo de la edificación.</p>	<p>Foto 4. Muros fracturados sin ningún tipo de amarre.</p>
