DIRECCION DE PREVENCION Y ATENCION DE EMERGENCIAS

## CONCEPTO DE AMENAZA RUINA N° CAR – 032

LOCALIDAD: (03) Santa Fe  
UPZ:  
BARRIO: Parque Nacional  
DIRECCION: Mirador de las Aguilas Camino de Monserrate  
FECHA DE VISITA: Septiembre 18 de 2004  
SOLICITANTE: Alcaldía Local de Santa Fe  
POBLACION BENEFICIADA: 2 Personas (1 Familia)  
AREA: 100 m<sup>2</sup> (aproximadamente)

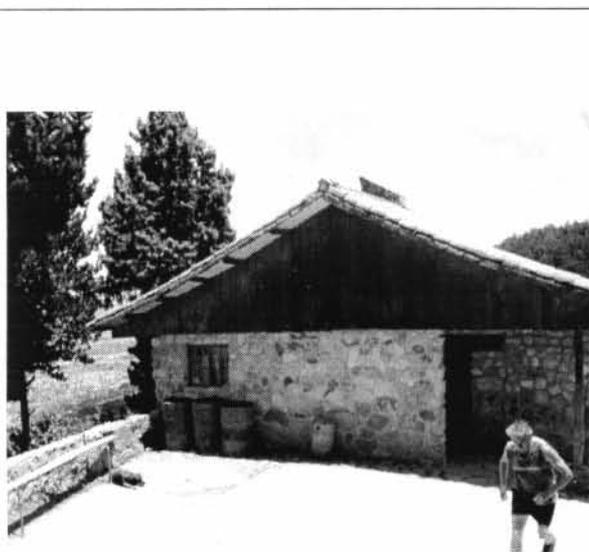
Foto 1. Fachada de la Edificación en las condiciones presentes al momento de la visita.

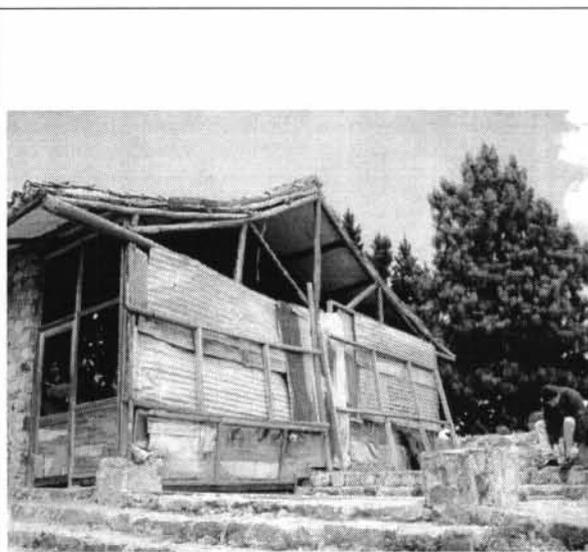
La estructura de la edificación no presenta colapso ni se encuentra con inclinaciones evidentes y no se aprecian fallas graves en su estructura. Por el costado norte se aprecian los daños producidos por el desmonte de una estructura y debido a que no existen muros de fachada por este costado, se hizo un cerramiento provisional con tejas de zinc.

Foto 2. Costado Norte. Restos del desmonte de una estructura adosada.

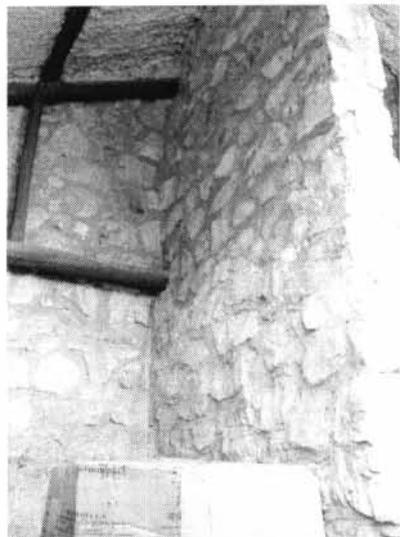
Foto 3. Muros en piedra y cemento en buen estado.

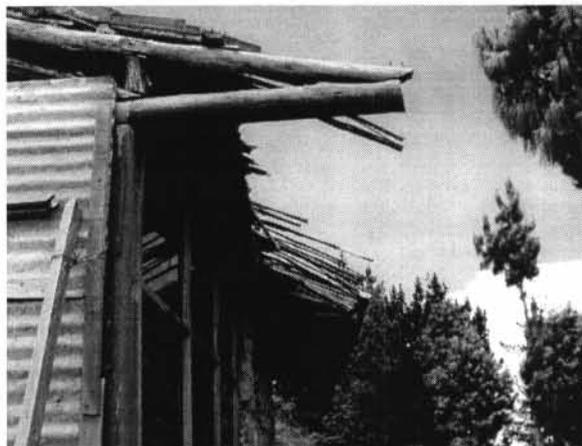
Foto 4. Cubierta cortada.

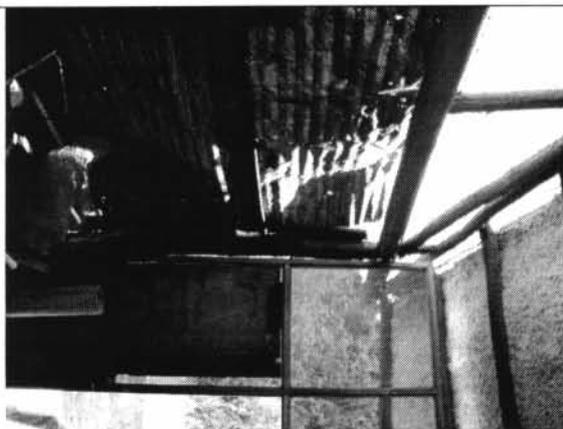
Foto 5. Cubierta con elementos sueltos
