## CONCEPTO DE AMENAZA RUINA N° CAR - 034

LOCALIDAD: (16) Puente Aranda  
UPZ: (108) Zona Industrial  
BARRIO: Pensilvania  
DIRECCION: Carrera 32 # 9 – 30.  
FECHA DE VISITA: Septiembre 22 de 2004  
SOLICITANTE: Inspección 16 D Distrital de Policía  
POBLACION BENEFICIADA: 1 Persona – 1 Familia  
AREA: 80 m<sup>2</sup> (aproximadamente)

Este concepto corresponde a la visita de inspección para verificar el estado y condiciones del inmueble ubicado en la Carrera 32 # 9 – 30, en especial el muro de cerramiento, con el fin de establecer si amenaza ruina o no.

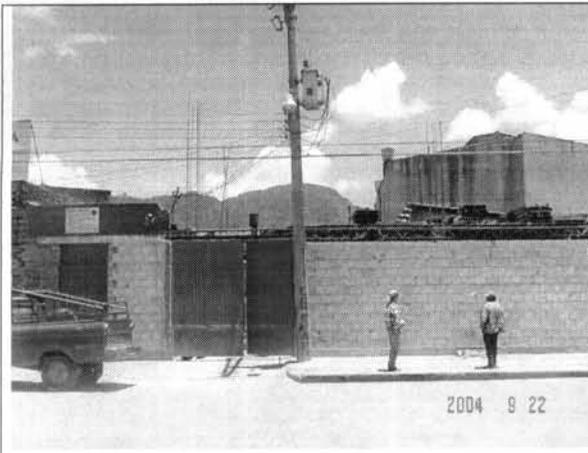
Foto 1. Fachada del inmueble en las condiciones presentes al momento de la visita.

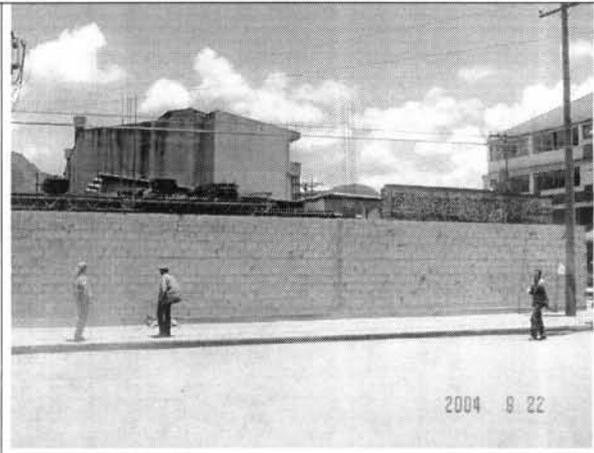
En la actualidad el primer tramo del muro de cerramiento, correspondiente al frente por la carrera 32 tiene buenas condiciones estructurales y no evidencia ningún tipo de falla.

Foto 2. Aspecto general del muro objeto del concepto por la carrera 32.

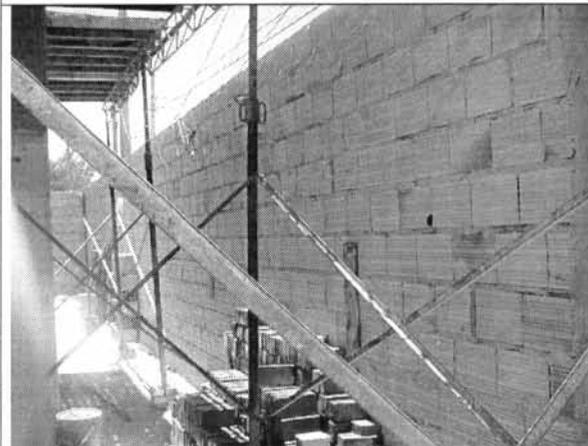
Foto 3. Aspecto interno del muro de cerramiento del inmueble, se encuentra en construcción.

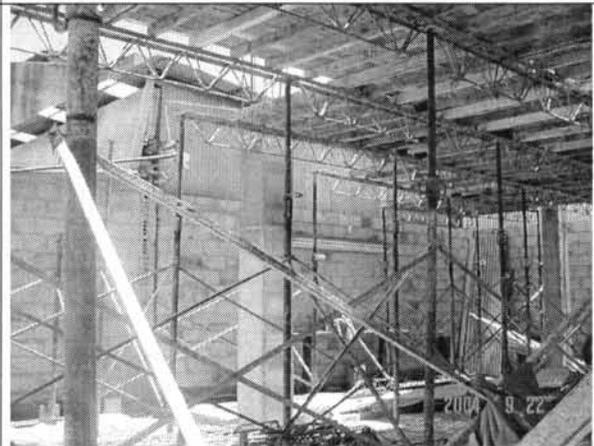
Foto 4. Aspecto general interno de la construcción que se desarrolla en el predio.

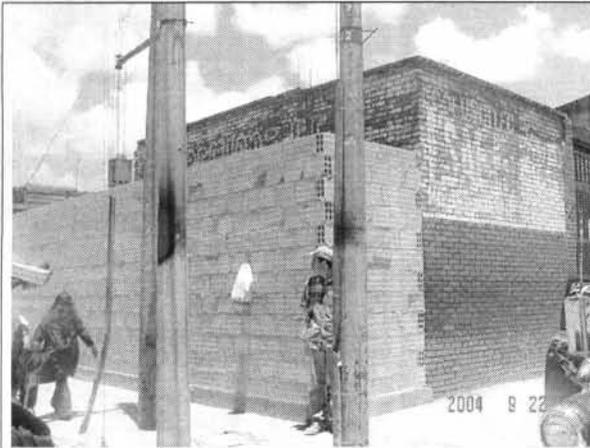
Foto 5. Junta de construcción de los dos tramos de muro, nuevo en bloque hueco y antiguo en ladrillo tolete.

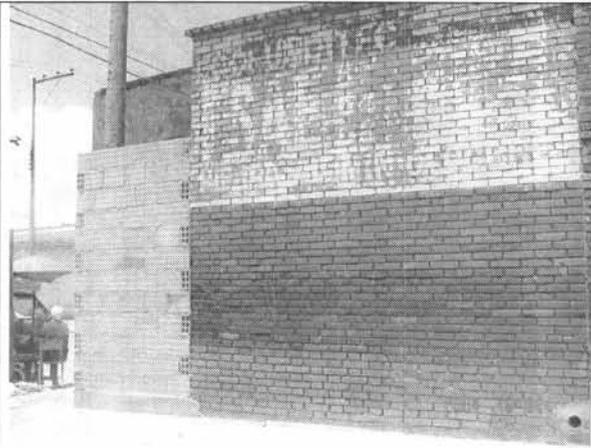
Foto 6. Parte del tramo del muro por la calle 9.

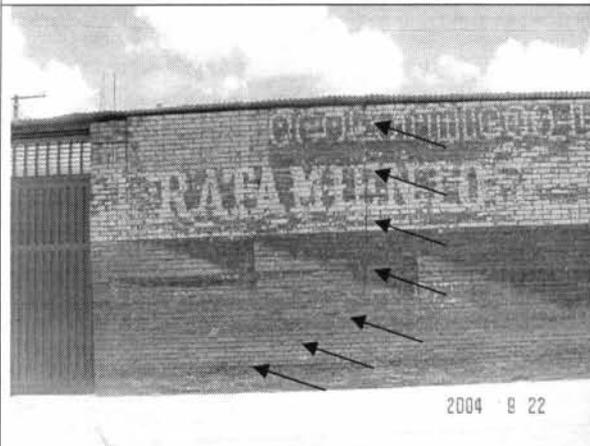
El tramo por la calle 9 se encuentra en condiciones estructurales deficientes, toda vez que presenta agrietamientos, ver foto 7, pérdida de verticalidad y fractura de la mampostería formando fragmentos de muro, ver fotos 8 y 9. Tiene posibilidades de colapso a corto tiempo.

Foto 7. Aspecto general del muro objeto del concepto, fachada por la calle 9, continuidad de las grietas.

De acuerdo con lo anterior, se puede establecer que el tramo de muro de cerramiento del inmueble ubicado en la Carrera 32 # 9 – 30 en el costado correspondiente a la calle 9 **AMENAZA RUINA**.

Se recomienda que los propietarios o responsables del predio adelanten labores de demolición y reconstrucción del muro de cerramiento en el tramo de la calle 9, para garantizar la seguridad de transeúntes. El muro de cerramiento sobre la carrera 32 es de carácter provisional por tanto debe ser demolido una vez se terminen las obras. Si la culminación de la obra se tarda más de seis meses se deben construir elementos de confinamiento, columnetas y vigas, apropiados para mejorar la estabilidad del muro.

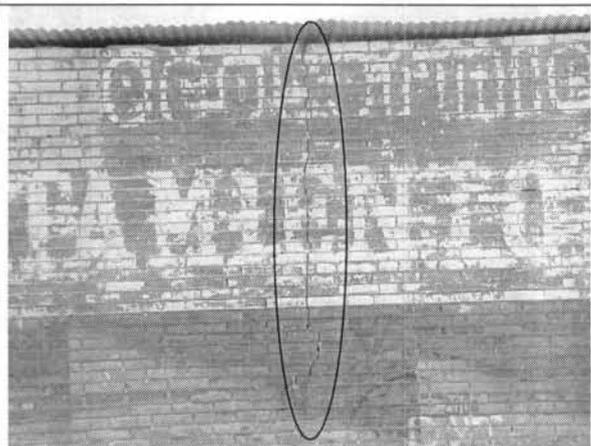
Foto 8. Agrietamientos en el muro, con fracturas de las piezas de mampostería.

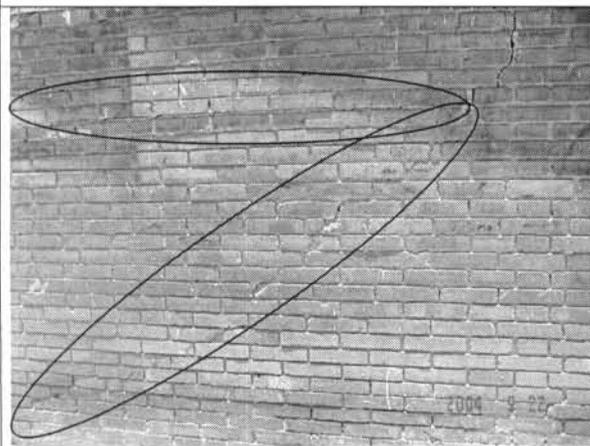
Foto 9. Continuidad en las grietas del muro forman fragmentos de muro con posibilidades de desprendimiento.
