## CONCEPTO DE AMENAZA RUINA N° CAR - 036

LOCALIDAD: (16) Puente Aranda  
UPZ: (111) Puente Aranda  
BARRIO: Salazar Gómez  
DIRECCION: Av. Calle 13 No. 55 - 26  
FECHA DE VISITA: Septiembre 22 de 2004  
SOLICITANTE: Inspección 16 C Distrital de Policía  
POBLACION BENEFICIADA: 1 Persona - 1 Familia  
AREA: 200 m<sup>2</sup> (aproximadamente)

Este concepto corresponde a la visita de inspección para verificar el estado y condiciones del inmueble ubicado en la Av. Calle 13 No. 55 - 26, con el fin de establecer si amenaza ruina o no.

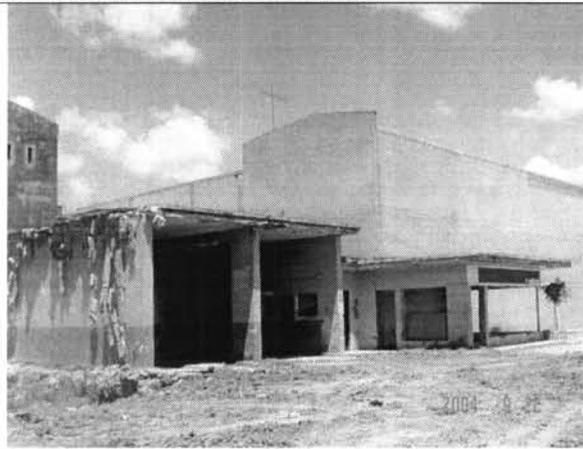
El inmueble inspeccionado es una estación de servicio abandonada que tiene una edificación de un piso, construida con materiales tradicionales como concreto reforzado, ladrillos de arcilla, etc. El aspecto general del inmueble se puede apreciar en las fotos 1 y 2 del registro fotográfico.

Foto 1. Aspecto general del predio en las condiciones presentes al momento de la visita.

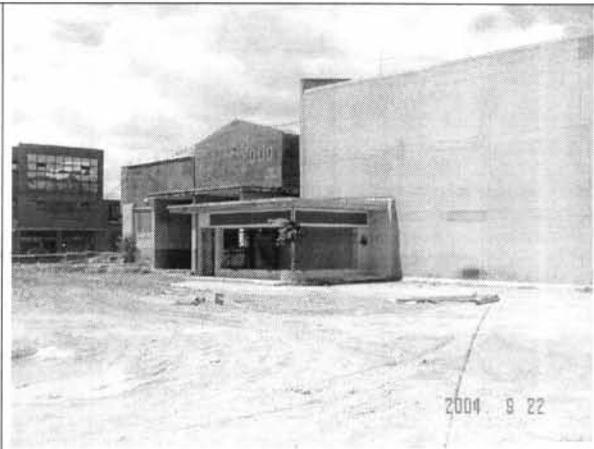
Foto 2. Vista general desde el sector oriental.

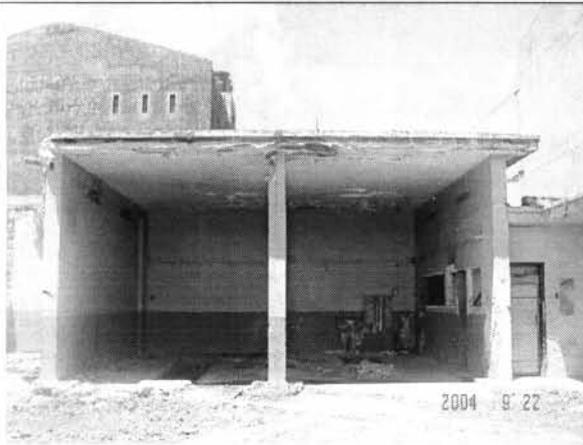
Estructuralmente, la construcción se puede dividir en dos sectores: el primer sector es la zona de los cárcamos, se trata de pórticos de concreto reforzado en sentido longitudinal, las luces entre columnas son grandes entre 5.5 y 9 metros, las vigas y columnas tienen dimensiones apropiadas para las áreas que soportan, la cubierta es una placa de concreto aligerada con bloques, la altura libre de piso es de 7 metros aproximadamente. En este sector están ubicados unos cárcamos para inspección de vehículos. Los aspectos externos e internos de este sector se pueden ver en las fotos 3, 4, 5 y 6.

Foto 3. Exterior del sector de los cárcamos.

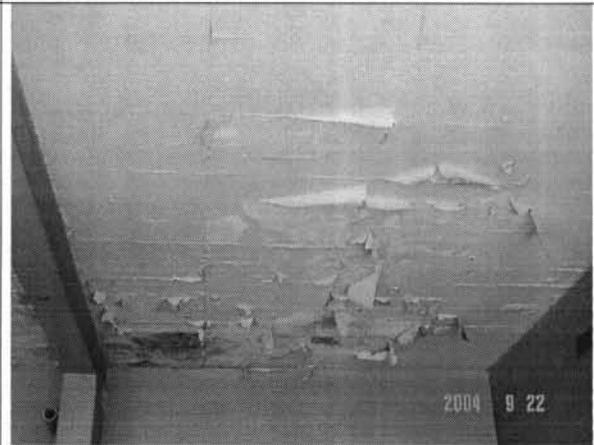
Foto 4. Interior del sector de cárcamos, se observa deterioro de acabados.

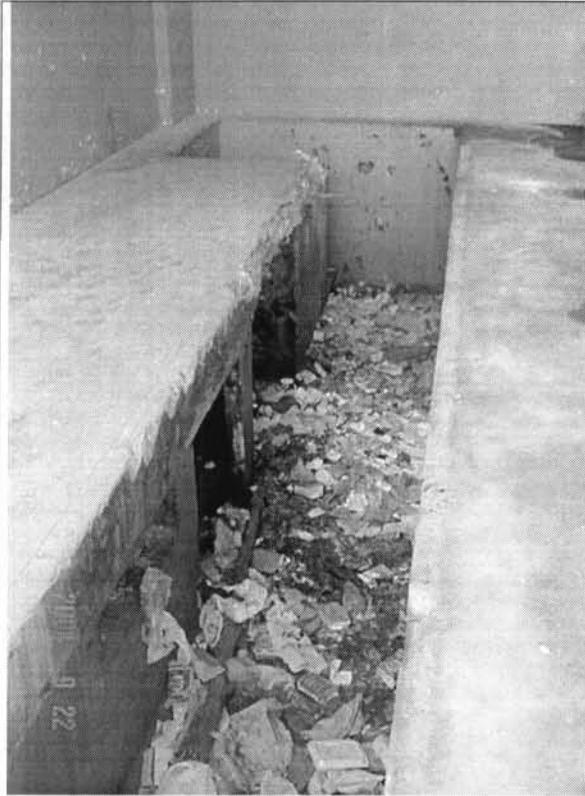
Foto 5. Cárcamos para inspección de vehículos con acumulación de basuras.

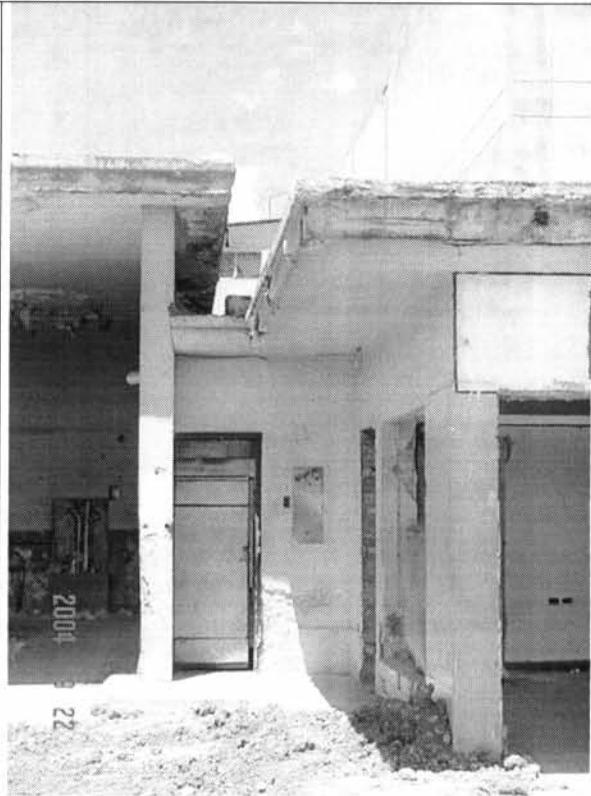
Foto 6. Zona de transición entre los dos sectores en que se dividió la estructura.

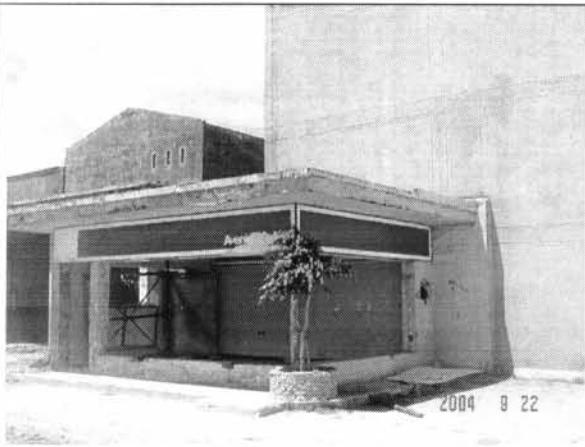
El segundo sector es una construcción de un piso con estructura en pórticos de concreto con menores dimensiones que la anterior, una de las esquinas de la placa de cubierta es soportada por un elemento metálico. Se puede apreciar en las fotos 7 y 8.

Foto 7. Sector de oficinas de menores dimensiones.

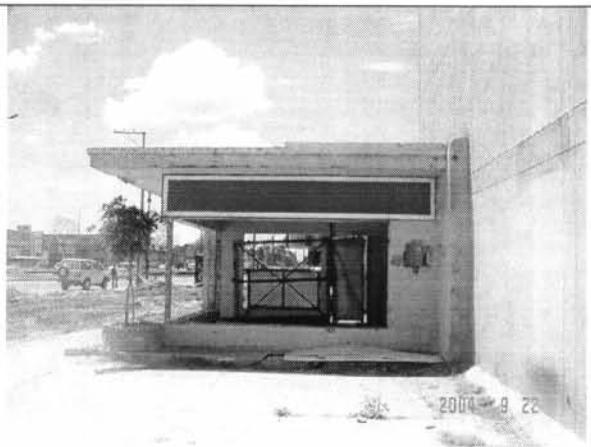
Foto 8. Vista lateral de la zona de oficina, se observa elemento de soporte metálico.

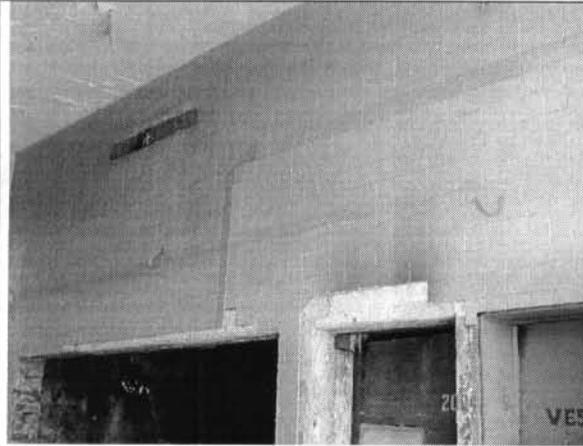
En la actualidad la edificación se encuentra deshabitada, el estado estructural en líneas generales es bueno. Se observa abandono y deterioro de los acabados pero no hay falla estructural, ver fotos 9 y 10.

Foto 9. Deterioro en acabados del sector de cárcamos.

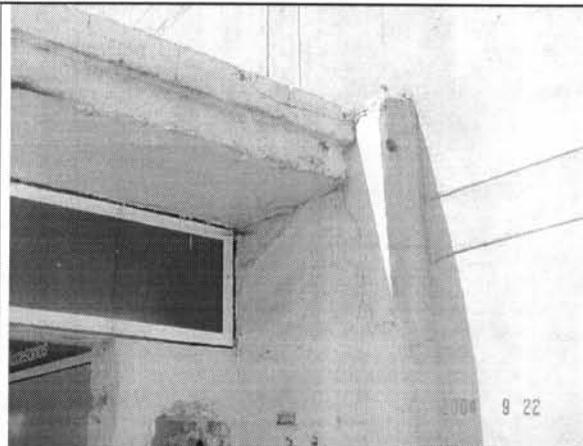
Foto 10. Deterioro de los acabados de la zona de oficinas y fisuras en algunos elementos.

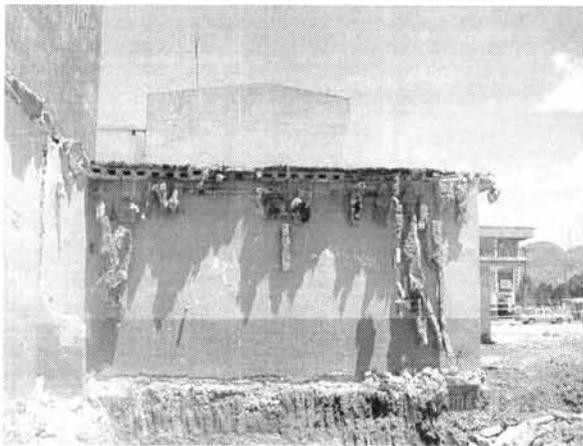
Contiguo a la zona de cárcamos se procedió a demoler la estructura quedando fragmentos y escombros que no han sido removidos por completo y tienen posibilidades de caída, como se observa en las fotos 11 y 12. En este mismo sector se realizó una excavación de unos 4 metros de profundidad y de 30 metros cuadrados de área aproximadamente, ver fotos 13, 14 y 15. El muro del costado norte, que esta próximo a la excavación presenta agrietamientos y es el único elemento que tiene posibilidades de colapso a corto plazo, ver foto 16. Si esta excavación permanece por más tiempo, en un mediano plazo puede traerle problemas de estabilidad a la estructura de los cárcamos, dada su cercanía.

Foto 11. Fragmentos de demolición que penden y tienen posibilidad de caída

- En general la edificación debe ser sometida por parte de los propietarios o responsables a una intervención con el objeto demoler el muro del costado norte cercano a la excavación
- Retirar todos los fragmentos y escombros de demolición que están pendiendo y tienen posibilidad de caer en el costado occidental del sector de los cárcamos.

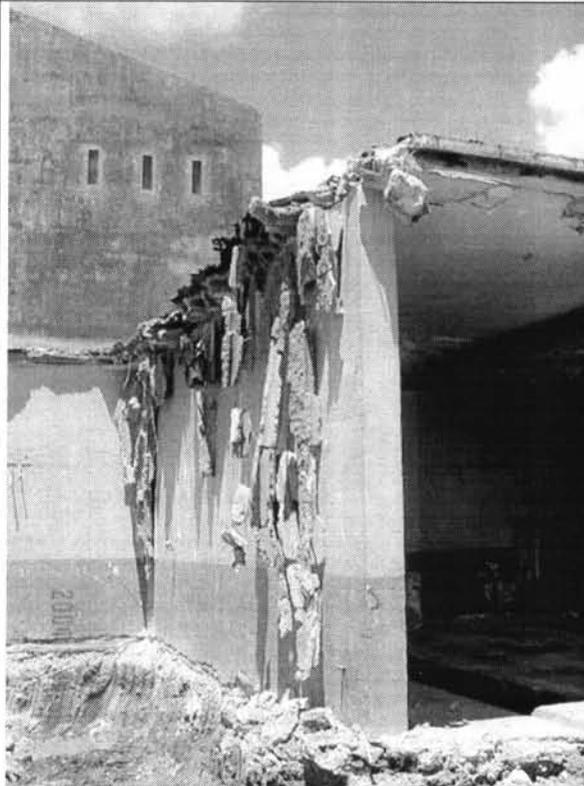
Foto 12. Escombros producto de demolición con posibilidad de caer, contiguo al área de cárcamos.

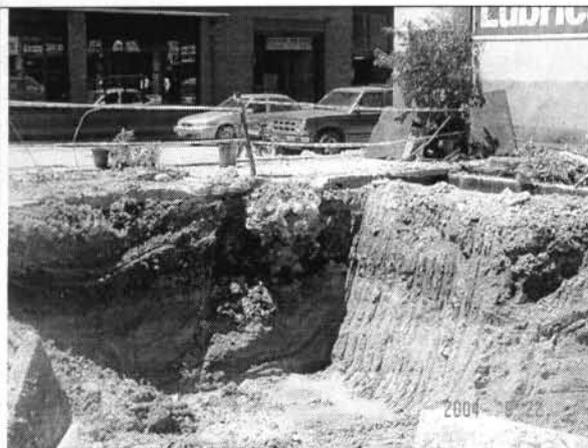
Foto 13. Excavación en el costado occidental.

- Como medida preventiva se recomienda restringir el paso de personas al área excavada y de demolición. Dar uso pronto a la excavación o de lo contrario rellenar nuevamente para evitar accidentes y deterioro del material de fundación de la estructura adyacente.

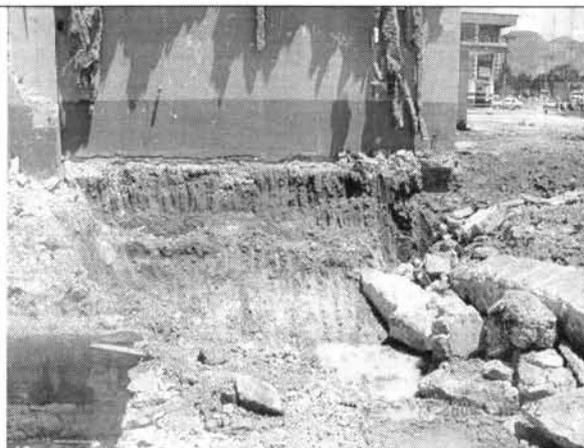
Foto 14. Excavación cercana a la edificación de los cárcamos

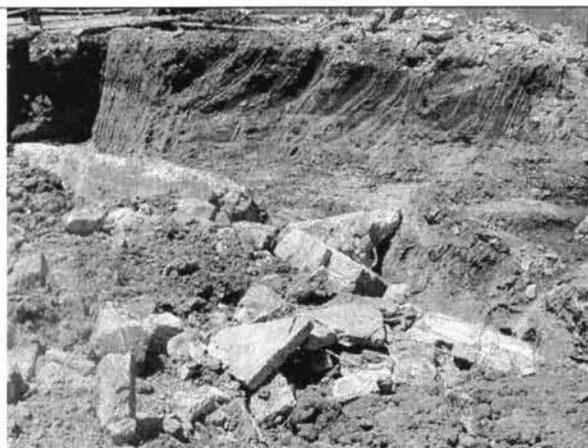
Foto 15. Materiales depositados en el área de excavación

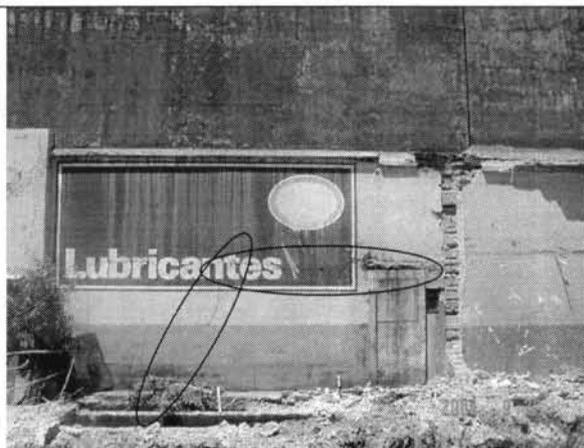
Foto 16. Muro del costado norte cercano a la excavación. Presenta agrietamiento.
