## CONCEPTO DE AMENAZA RUINA N° CAR - 037

LOCALIDAD: (16) Puente Aranda  
UPZ: (43) San Rafael  
BARRIO: San Gabriel  
DIRECCION: Carrera 57 No. 7 - 34  
FECHA DE VISITA: Septiembre 22 de 2004  
SOLICITANTE: Inspección 16 C Distrital de Policía  
POBLACION BENEFICIADA: 1 Persona - 1 Familia  
AREA: 100 m<sup>2</sup> (aproximadamente)

Este concepto corresponde a la visita de inspección para verificar el estado y condiciones del inmueble ubicado en la Carrera 57 No. 7 - 34, con el fin de establecer si amenaza ruina o no.

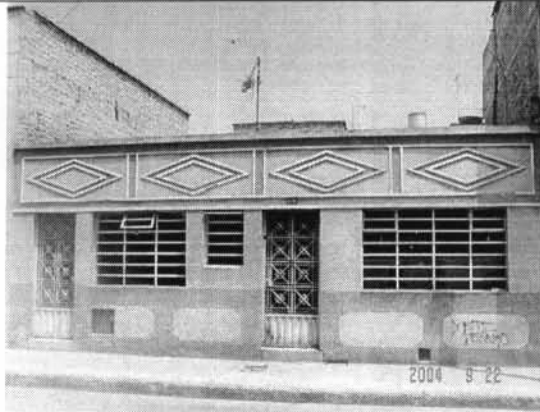
El inmueble inspeccionado es una edificación de un piso, construida con ladrillos de arcilla. La fachada se puede apreciar en la foto 1 del registro fotográfico; la estructura la conforman los muros de mampostería que sirven de soporte para la cubierta, la cual en la parte anterior de la edificación es en placa de concreto y en la zona posterior es en lámina ondulada de asbesto cemento.

Foto 1. Fachada de la Edificación en las condiciones presentes al momento de la visita.

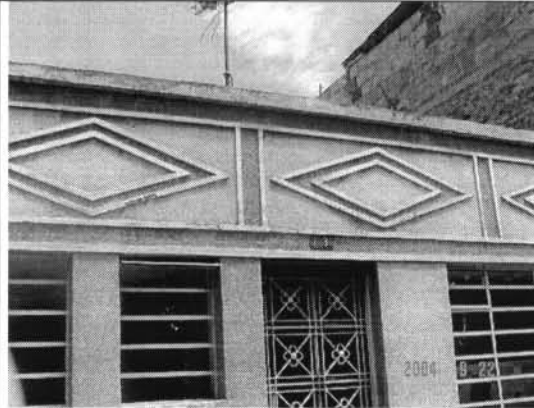
Externamente los muros de la fachada no tienen síntomas de daños estructurales, solamente hay desprendimiento de algunos elementos de acabados, el nivel de daño se puede catalogar como leve, ver foto 2.

Foto 2. Deterioro leve en elementos no estructurales de fachada.

- En general la edificación debe ser sometida por parte de los propietarios o responsables a una intervención con el objeto de reparar la cubierta en lámina ondulada de asbesto cemento, impermeabilizar la cubierta en placa de concreto y mejorar el sistema de drenaje
- Adicionalmente se recomienda restituir los acabados de muros y placa, que no implica una mejora estructural o de estabilidad sino simplemente estética

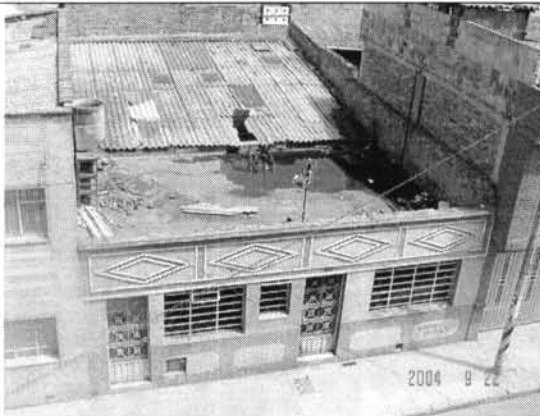
La cubierta no tiene afectación estructural sin embargo su funcionalidad no es adecuada pues en el sector con placa de concreto permite el empozamiento de agua lluvia generando deterioro en los acabados inferiores de la placa y en los de los muros internos; en el sector con teja o lámina ondulada de asbesto cemento hay daño y rotura de algunas piezas por lo que se presenta ingreso de agua lluvia, ver foto 3.

Foto 3. Vista general de la cubierta, empozamientos de agua lluvia en la placa y rotura de tejas.

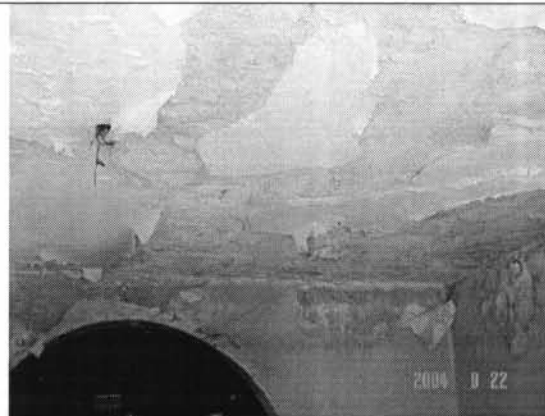
El área que se puede apreciar del interior del inmueble no presenta daños estructurales pero si deterioro avanzado de los acabados, ver fotos 4, 5 y 6.

Foto 4. Deterioro de los acabados por ingreso de agua.

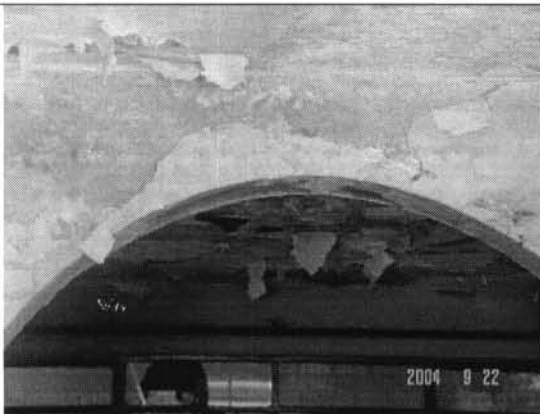
Foto 5. El fenómeno de deterioro de los acabados de muro y placa de cubierta es generalizado.

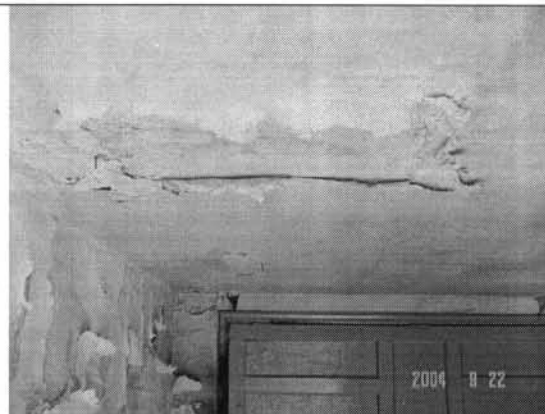
Foto 6. Deterioro de los acabados de la placa por humedad.
