CONCEPTO DE AMENAZA RUINA N° CAR - 043

LOCALIDAD: (14) Los Mártires
UPZ: (37) Santa Isabel
BARRIO: El Vergel
DIRECCION: Calle 3 A N° 24 - 55
FECHA DE VISITA: Octubre 6 de 2004
SOLICITANTE: Alcaldía Local – Asesor de Obras
POBLACION BENEFICIADA: Tres (3) personas – Una (1) familia.
AREA: 75 m² (aproximadamente)

Este concepto corresponde a la visita de inspección para verificar el estado y condiciones del inmueble ubicado en la Calle 3 A N° 24 – 55 con el fin de establecer si amenaza ruina o no.

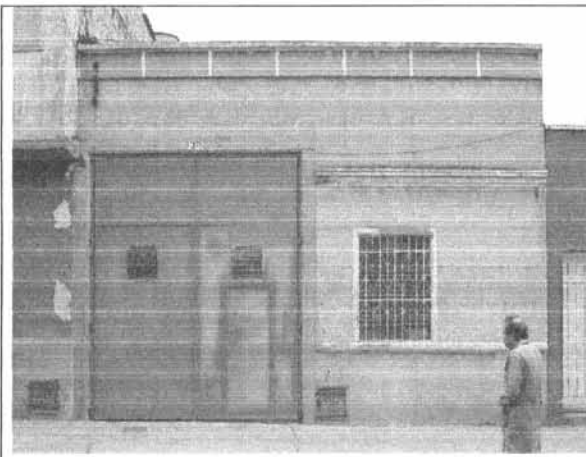
En la actualidad la fachada de la edificación tiene un mantenimiento adecuado, ver fotografía 1. La estructura principal de la edificación en los elementos observables, no presenta externamente daños que evidencien mal comportamiento. En la visita realizada se detectó que los elementos de madera que hacen parte del entramado de cubierta no tienen una sección y distribución apropiada, así como no hay elementos de apoyo adecuados en los muros de carga, como se aprecia en las fotografías 2, 3 y 4.

Foto 1. Fachada de la Edificación

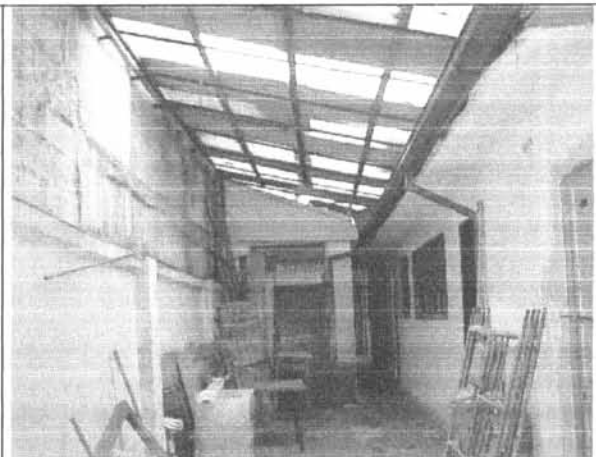
Foto 2. Estado interior del inmueble.

- El entramado de cubierta debe ser sometido por parte de los propietarios o responsables a una intervención con el objeto de reforzar los elementos de madera que hacen parte del mismo, así como colocar apoyos adecuados en los muros para recibir la carga de la cubierta liviana.
- Reparar el muro de carga en mampostería del costado oriental del inmueble afectado por agrietamiento y fisuras.

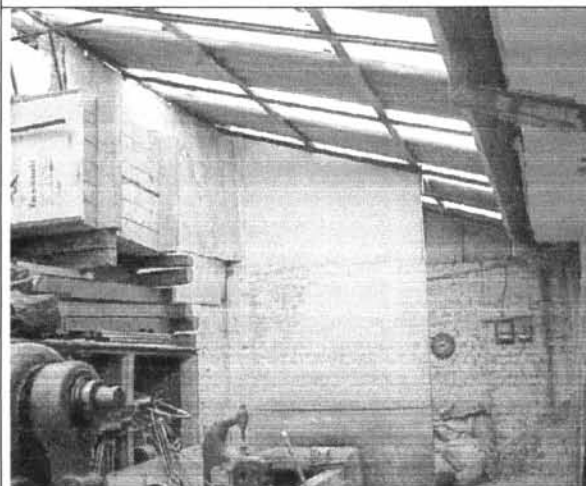
Foto 3. Entramado en madera apoyada sobre muros de carga en mampostería.

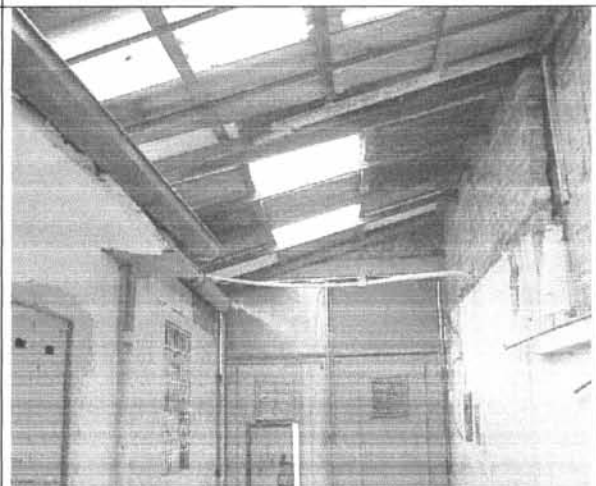
Foto 4. Cubierta de zinc y teja plástica.

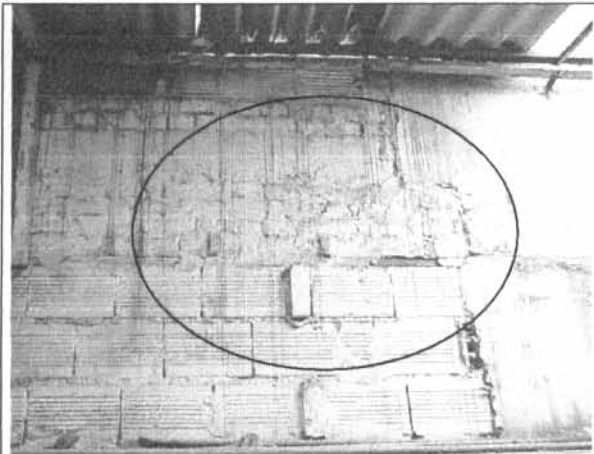
En el costado oriental del inmueble se observaron fisuras en un muro de carga de la cubierta liviana, ver fotografía 5.

Foto 5. Fisuras en muros de carga en mampostería.
