## CONCEPTO DE AMENAZA RUINA N° CAR - 048

**LOCALIDAD:** (03) Santa Fe  
**UPZ:** (95) Las Cruces  
**BARRIO:** Las Cruces  
**DIRECCION:** Calle 1ª F # 5-38  
**FECHA DE VISITA:** Septiembre 22 de 2004  
**SOLICITANTE:** Inspección 3ª "D" Distrital de Policía  
**POBLACION BENEFICIADA:** 1 Persona (1 Familia)  
**AREA:** 35 m<sup>2</sup> (aproximadamente)

Este concepto corresponde a la visita de inspección para verificar el estado y condiciones del inmueble ubicado en la Calle 1ª F # 5 - 38 con el fin de establecer si amenaza ruina o no.

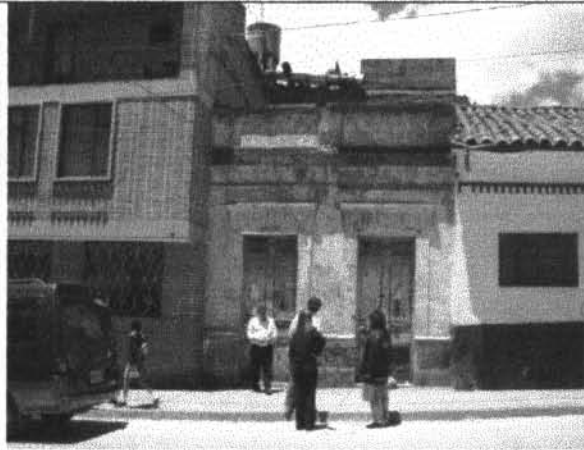
El inmueble es una edificación de un piso de 5.0m de frente por 7.0m de fondo y 7.0m de altura, con dos puertas y sin ventanas (Foto # 1). La estructura principal consiste en muros de carga en mampostería de arcilla, con espesor de 0.25m y sin elementos de confinamiento. La cubierta con alistados de madera y guadua con cielos rasos pañetados con mortero.

Foto 1. Fachada de la edificación

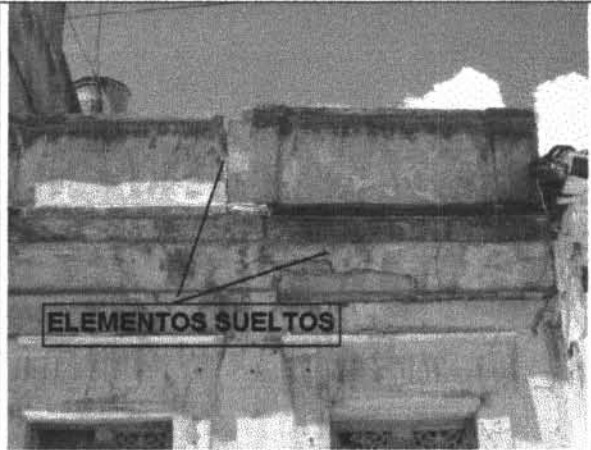
La estructura de la edificación se encuentra en mal estado con grietas importantes y elementos sueltos en la parte superior (Foto # 2); la cubierta se encuentra totalmente colapsada (Fotos # 3 y 4) y hay elementos sueltos en peligro de caer. La fachada no tiene ningún amarre estructural como consecuencia del colapso de la cubierta y se encuentra sin arriostramiento lateral.

Foto 2. Elementos altos de fachada sueltos

De acuerdo con lo anterior, se puede establecer que la edificación **AMENAZA RUINA** en los elementos principales de su estructura y por lo tanto se recomienda llevar a cabo por parte de los propietarios o responsables del inmueble su desalojo y demolición.

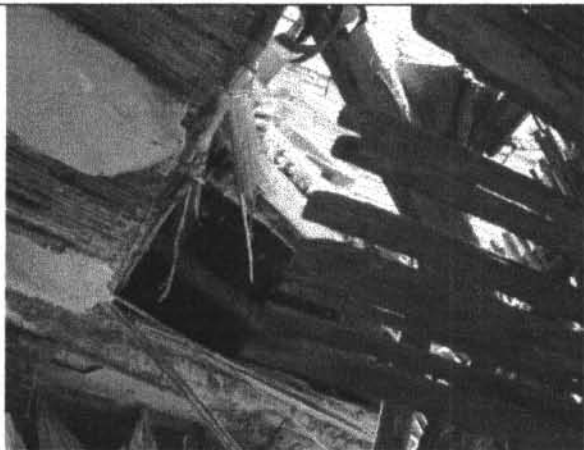
Foto 3. Colapso total de cubierta.

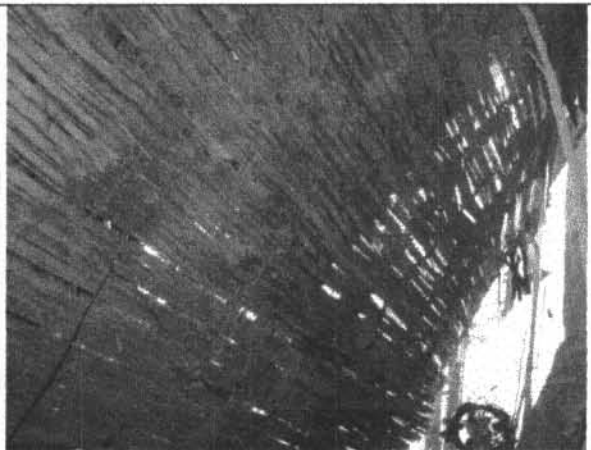
Foto 4. Colapso de la cubierta.
