## CONCEPTO DE AMENAZA RUINA N° CAR - 051

**LOCALIDAD:** (03) Santa Fe  
**UPZ:** (95) Las Cruces  
**BARRIO:** Santa Bárbara  
**DIRECCION:** Calle 4 Carrera 5 Esquina Sur-Oriental  
**FECHA DE VISITA:** Septiembre 28 de 2004  
**SOLICITANTE:** Inspección 3ª "C" Distrital de Policía  
**POBLACION BENEFICIADA:** 1 Persona (1 Familia)  
**AREA:** 54m<sup>2</sup> (aproximadamente)

Este concepto corresponde a la visita de inspección para verificar el estado y condiciones del inmueble ubicado en la Calle 4 con la Carrera 5 esquina sur-oriental con el fin de establecer si amenaza ruina o no.

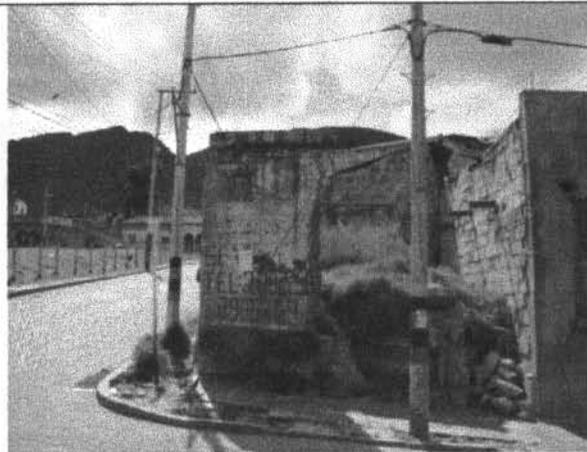
El predio a inspeccionar corresponde a una construcción de un piso con un área de 54m<sup>2</sup>, tiene 6.0m de frente sobre la carrera 5 (Foto # 1) y 9.0m de frente por la Calle 4 (Foto # 2). Su estructura principal consiste en muros de carga construidos en mampostería de arcilla con un espesor de 0.15m, 4.0m de altura y un muro de adobe con un espesor de 0.50m y 4.0m de altura (Foto # 3). El predio no presenta estructura de cubierta.

Foto 1. Fachada sobre la Carrera 5

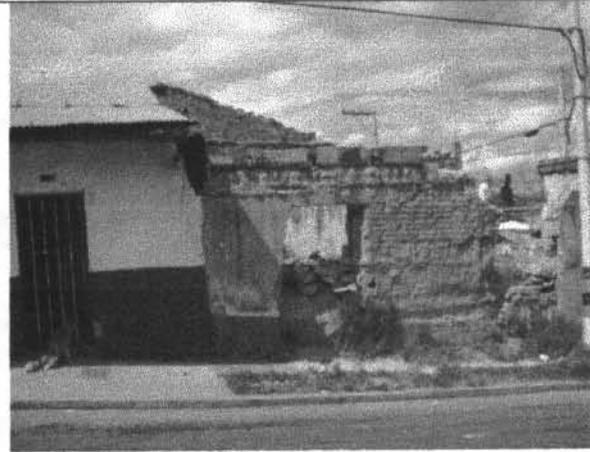
Foto 2. Fachada sobre la calle 4

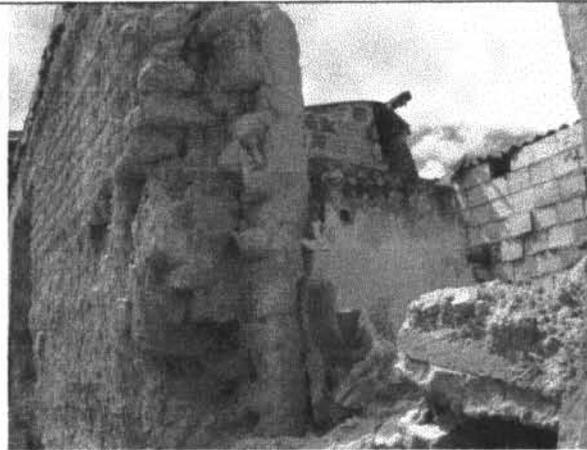
Foto 3. Muros sin amarres

- De acuerdo con lo anterior, se puede establecer que la edificación **SI AMENAZA RUINA** y se debe proceder por parte de los propietarios o responsables del inmueble a ejecutar demolición.

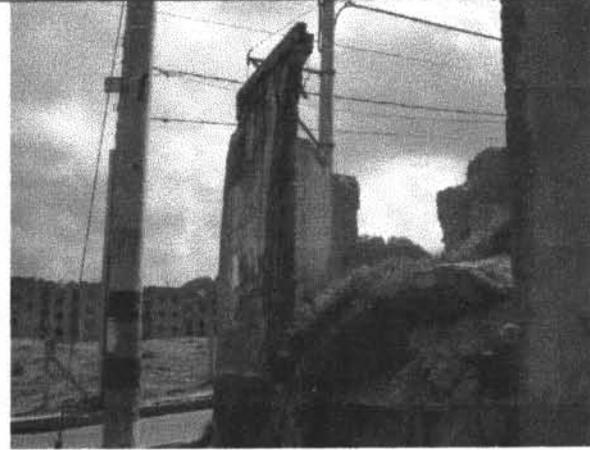
La estructura del inmueble se encuentra en mal estado y está parcialmente colapsada. Debido a que no hay estructura de cubierta, los muros de fachada existentes se presentan completamente sueltos, los cuales se encuentran en mal estado (Foto # 4).

Foto 4. Muros sin amarres .
