DIRECCION DE PREVENCION Y ATENCION DE EMERGENCIAS
CONCEPTO DE AMENAZA RUINA Nº CAR – 053

LOCALIDAD: (03) Santa Fe
UPZ: (95) Las Cruces
BARRIO: Las Cruces
DIRECCION: Carrera 7 # 2-39
FECHA DE VISITA: Septiembre 28 de 2004
SOLICITANTE: Inspección 3ª "A" Distrital de Policía
Inspección 3ª "D" Distrital de Policía
POBLACION BENEFICIADA: 4 Persona (1 Familia)
AREA: 400m² (aproximadamente)

Este concepto corresponde a la visita de inspección para verificar el estado y condiciones del inmueble ubicado en la Carrera 7 # 2-39/51 con el fin de establecer si amenaza ruina o no.

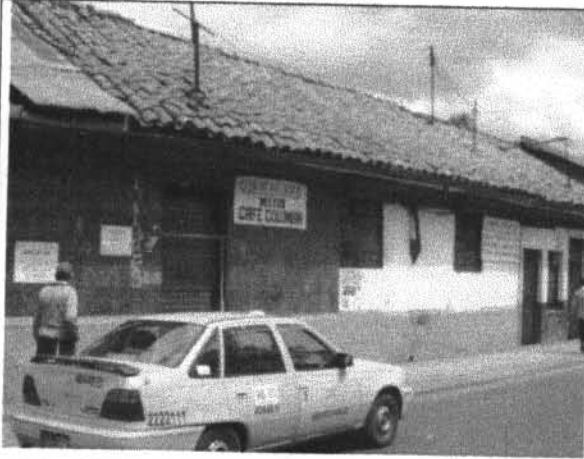
La construcción a inspeccionar corresponde a una edificación de un piso de más de 50 años de construido, que tiene 20.0m de frente por la carrera 7 y 20.0m de fondo en la parte delantera del predio (Foto # 1). La estructura consiste en muros de carga en mampostería de bloques de arcilla de 2.50m de altura, con espesores de 0.50m, sin elementos de confinamiento y con columnas y vigas de madera para conformar dinteles (Fotos #2 y # 3). La estructura de cubierta en madera con teja de barro y cielos rasos pañetados con mortero

Foto 1. Fachada sobre la Carrera 7

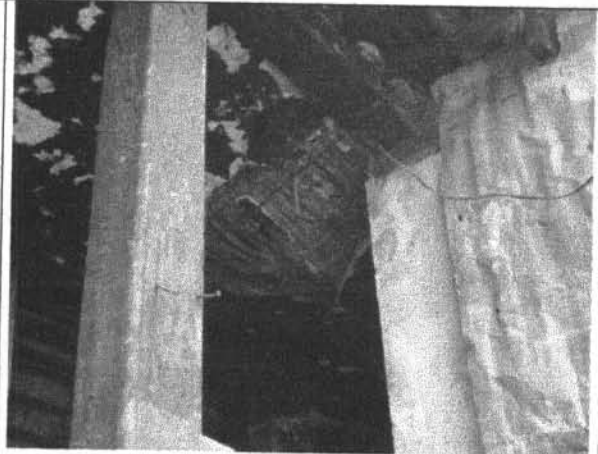
Foto 2. Elementos sueltos

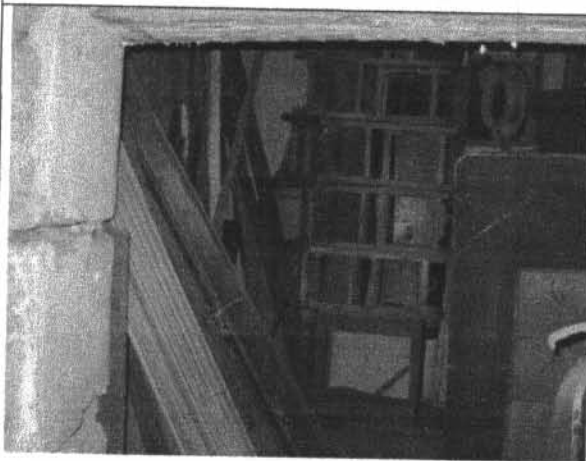
Foto 3. Interior del inmueble

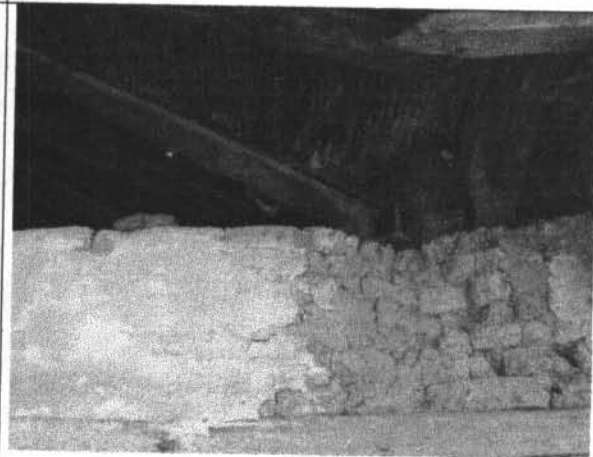
La estructura se encuentra en mal estado y se está realizando proceso de demolición. Hay elementos que se encuentran parcialmente destruidos, originando problemas de inestabilidad de la estructura (Fotos # 4 y # 5), las columnas de madera presentan pérdida de verticalidad y están en mal estado. En la parte posterior del lote se adelanta una demolición de unas estructuras (Fotos # 6, # 7, # 8, # 9), y especialmente un de ellas (Foto # 10), que era de dos pisos presenta una culata suelta de más de 6.0m de altura, la cual no presenta arriostramiento lateral ni protección alguna en caso de que la culata colapse.

Foto 4. Muros interiores en mal estado

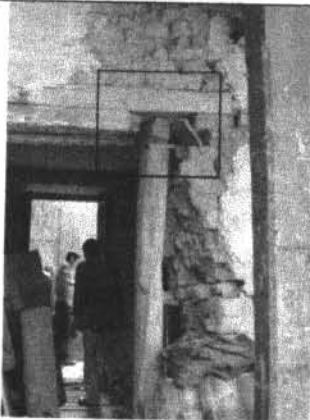
Foto 5. Estructura en mal estado

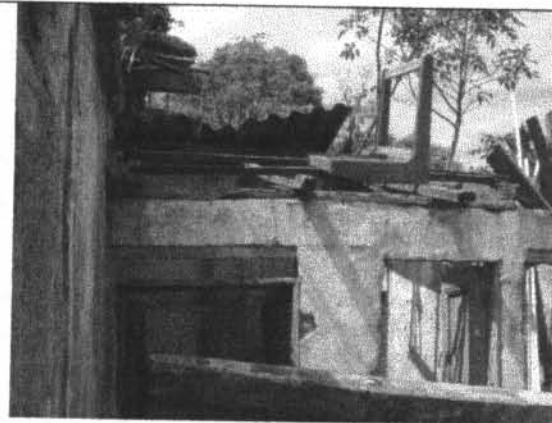
Foto 6. Estructura parcialmente demolida

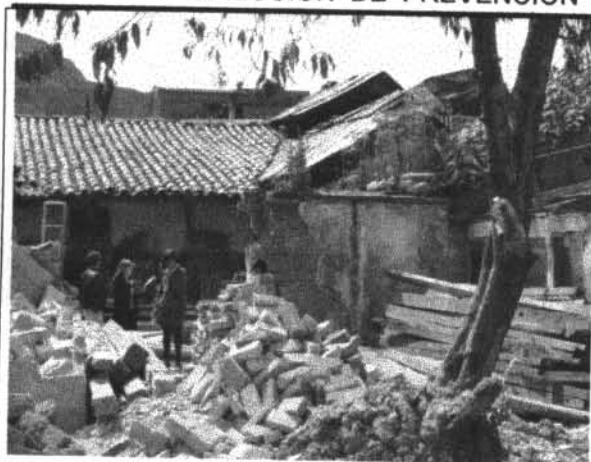
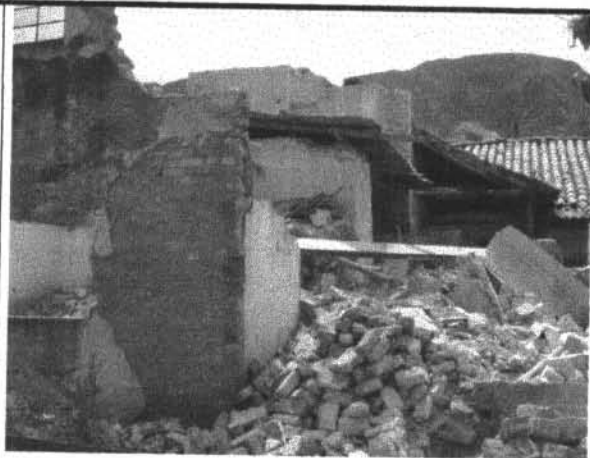
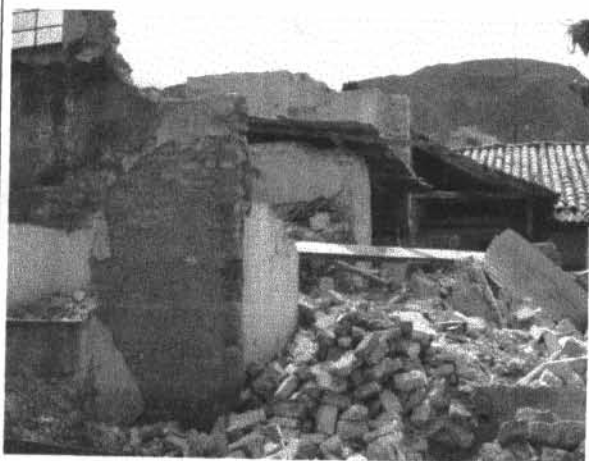
Foto 7. Demolición interior

Foto 8. Demolición interior

Foto 9. Demolición interior

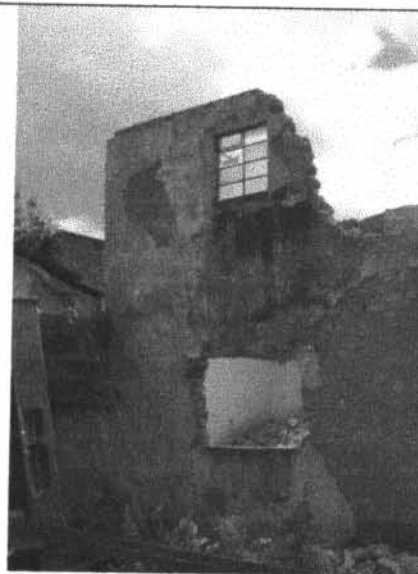
Foto 10. Fachada interior suelta por demolición

- Debido al mal estado de la estructura se debe ordenar su demolición o en su defecto para garantizar su habitabilidad y seguridad se debe proceder a una recuperación inmediata de la estructura.
- Las estructuras en proceso de demolición en la parte posterior del lote deben ser demolidas totalmente de manera inmediata, teniendo especial cuidado en la cutata de dos pisos (Foto #10).
