CONCEPTO DE AMENAZA RUINA N° CAR – 055

LOCALIDAD: (03) Santa Fe
UPZ: (95) Las Cruces
BARRIO: San Bernardino
DIRECCION: Calle 3 # 10 A - 07
FECHA DE VISITA: Septiembre 28 de 2004
SOLICITANTE: Inspección 3ª "D" Distrital de Policía.
POBLACION BENEFICIADA: 3 Personas (2 Familias)
AREA: 80m² (aproximadamente)

Este concepto corresponde a la visita de inspección para verificar el estado y condiciones del inmueble ubicado en la Calle 3 # 10 A – 07 con el fin de establecer si amenaza ruina o no.

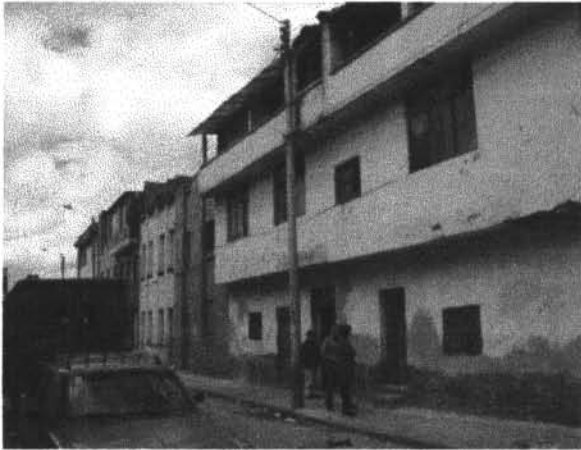
<p>VOLADIZO PISO 3</p> <p>VOLADIZO PISO 2</p>
<p>Foto 1. Fachada sobre la Carrera 10 A</p>	<p>Foto 2. Placas con voladizos</p>

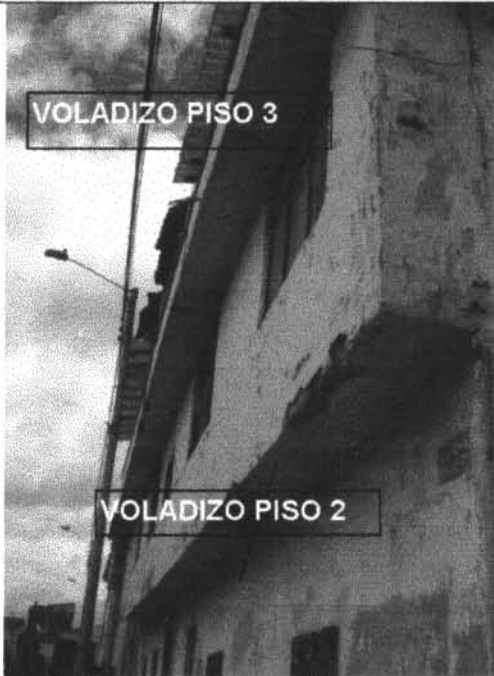
La estructura de la edificación es muy esbelta, ya que tiene 2.50m de ancho por 7.50m de alto, problema que es agravado por los voladizos en el segundo piso y más por el del tercer piso que sobresale otros 0.50m (Foto # 2)

- Debido a la configuración de la estructura que es muy esbelta, para garantizar la seguridad de la misma bajo efectos sísmicos se recomienda realizar una evaluación técnica para que sea analizada la estructura y se realicen los correctivos necesarios tendientes a mejorar su estabilidad.

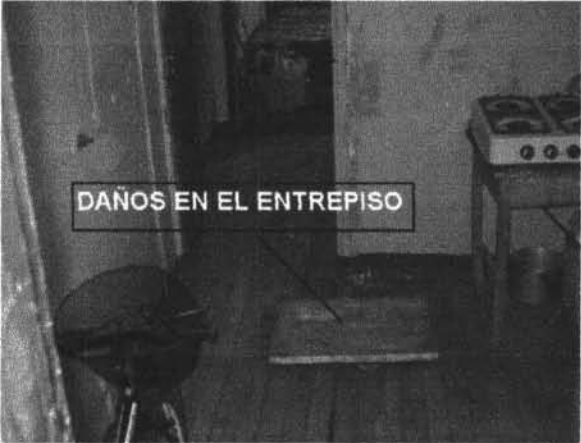
Los entresijos de madera presentan daños menores (Foto # 3) y la estructura se encuentra en regular estado con fisuras menores (Foto # 4).

<p>DAÑOS EN EL ENTREPISO</p>

<p>Foto 3. Interior del inmueble</p>	<p>Foto 4. Muros interiores en mal estado</p>
