## CONCEPTO DE AMENAZA RUINA N° CAR - 057

**LOCALIDAD:** (8) Kennedy  
**UPZ:** (81) Gran Britalia  
**BARRIO:** Class  
**DIRECCION:** Calle 57 A Sur No. 80 B - 31  
Calle 57 A Sur No. 87 - 31 (Dirección Antigua)  
**FECHA DE VISITA:** Septiembre 29 de 2004  
**SOLICITANTE:** Inspección 8 D Distrital de Policía  
**POBLACION BENEFICIADA:** 1 Persona - 1 Familia  
**AREA:** 80 m<sup>2</sup> (aproximadamente)

Este concepto corresponde a la visita de inspección para verificar el estado y condiciones del inmueble ubicado en la Calle 57 A Sur No. 80 B - 31, Antigua Dirección Calle 57 A Sur No. 87 - 31, con el fin de establecer si amenaza ruina o no.

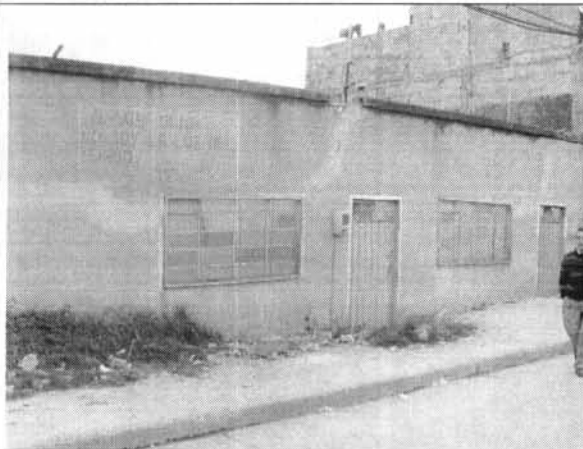
El inmueble inspeccionado es una edificación de un piso, con aproximadamente unos 25 años de antigüedad, construida con ladrillos de arcilla cocida. La fachada se puede apreciar en la foto 1 del registro fotográfico; la estructura la conforman los muros de mampostería sin confinar que soportaban la cubierta, de la cual solamente permanece el entramado de madera.

Foto 1. Fachada de la Edificación en las condiciones presentes al momento de la visita.

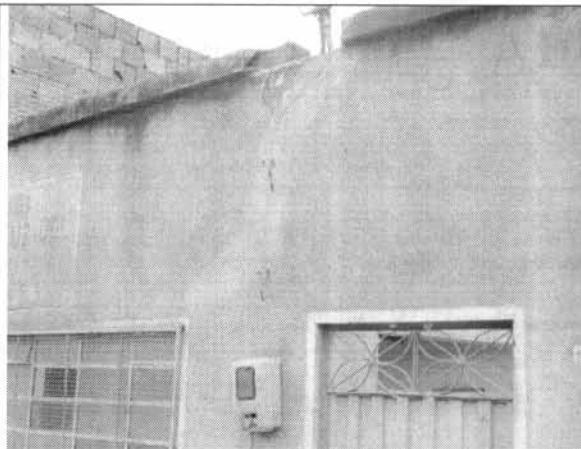
Externamente los muros de la fachada tienen agrietamiento fuerte, presentan pérdida de verticalidad y de alineamiento, ver fotos 2 y 3.

Foto 2. Agrietamiento fuerte en los muros de fachada.

La edificación presenta un estado estructural deficiente y no puede recuperarse, se considera necesario que los propietarios o responsables del predio adelanten labores de demolición y reconstrucción general

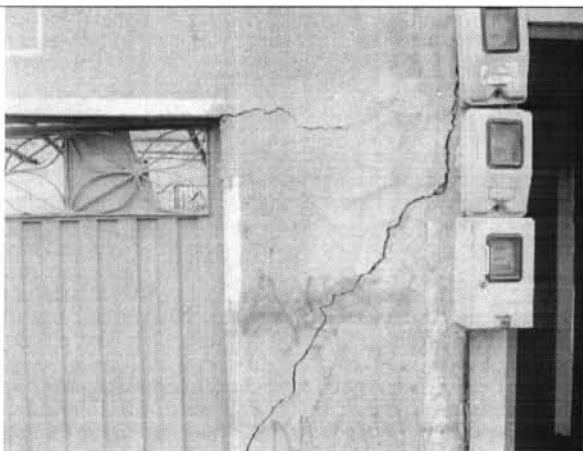
Foto 3. Detalle de las grietas en los muros de la fachada.

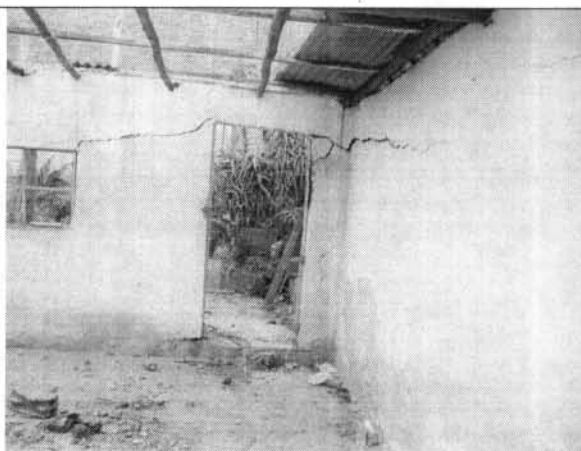
Los muros interiores tienen agrietamiento severo con posibilidades de colapso en corto tiempo, ver fotos 4 y 5 estos muros se encuentran a la intemperie ocasionándoles deterioro progresivo, ver foto 6.

Foto 4. Agrietamiento severo en los muros interiores de la edificación.

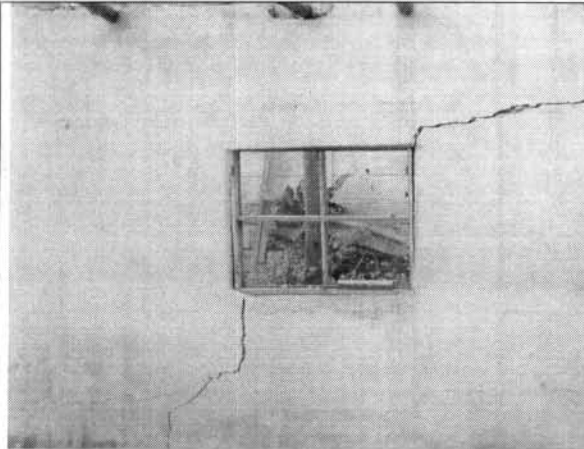
Foto 5. Detalle de las grietas de uno de los muros internos.

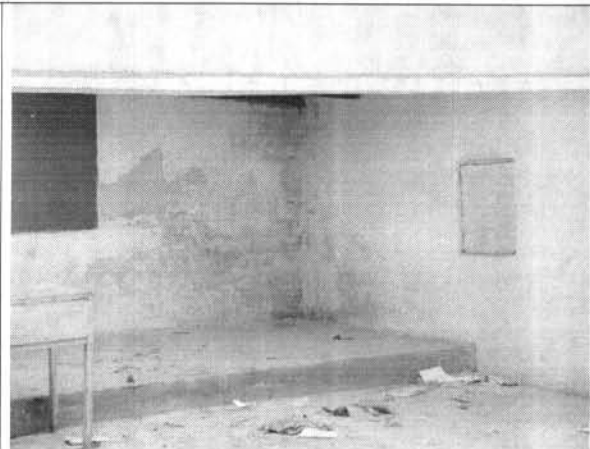
Foto 6. Deterioro de los acabados de los muros por humedad e intemperismo.
