## CONCEPTO DE AMENAZA RUINA N° CAR - 059

**LOCALIDAD:** (8) Kennedy  
**UPZ:** (81) Gran Britalia  
**BARRIO:** Class  
**DIRECCION:** Calle 57 A Sur No. 80D - 29  
**FECHA DE VISITA:** Septiembre 29 de 2004  
**SOLICITANTE:** Inspección 8 C Distrital de Policía  
**POBLACION BENEFICIADA:** 1 Persona - 1 Familia  
**AREA:** 60 m<sup>2</sup> (aproximadamente)

Este concepto corresponde a la visita de inspección para verificar el estado y condiciones del inmueble ubicado en la Calle 57 A Sur No. 80D - 29, con el fin de establecer si amenaza ruina o no.

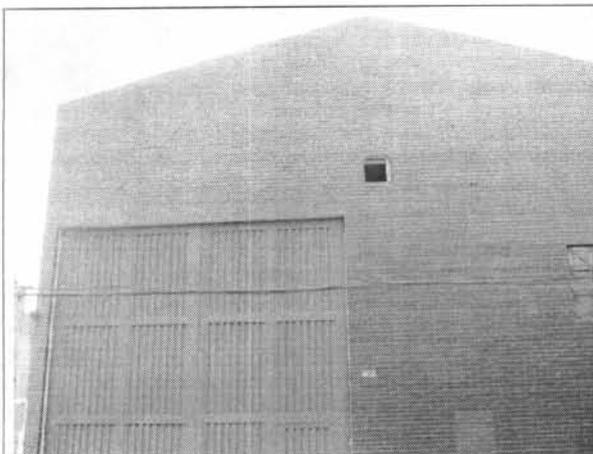
El inmueble inspeccionado es una edificación de un piso con mezanine, para uso de bodega industrial, construida con ladrillos de arcilla y concreto reforzado. La fachada se puede apreciar en la foto 1 del registro fotográfico; la estructura la conforman pórticos de concreto reforzado, la cubierta en teja de asbesto cemento, a dos aguas esta soportada por una estructura metálica.

Foto 1. Fachada de la Edificación en las condiciones presentes al momento de la visita.

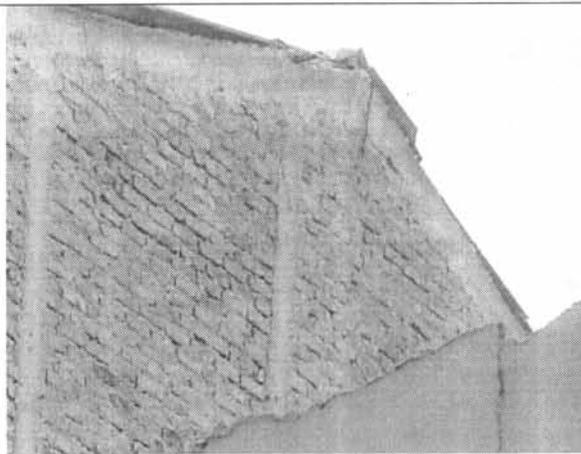
Externamente los muros de la fachada no tienen evidencias de daños estructurales; en la culata posterior hay algunas fisuras, el nivel de daño se puede catalogar como leve no estructural, ver foto 2; internamente no se detectó ningún tipo de daño como se puede ver en las fotos 3 y 4.

Foto 2. Daño leve en la culata posterior.

De acuerdo con lo anterior se puede establecer que la edificación **NO AMENAZA RUINA** en las condiciones actuales, y no se hace ninguna recomendación debido a que no requiere reparaciones o intervenciones constructivas. El daño leve de la culata posterior no compromete la estructura y se ve subsanado por la presencia de las vigas cintas en concreto que son las que responden por la integridad del muro.

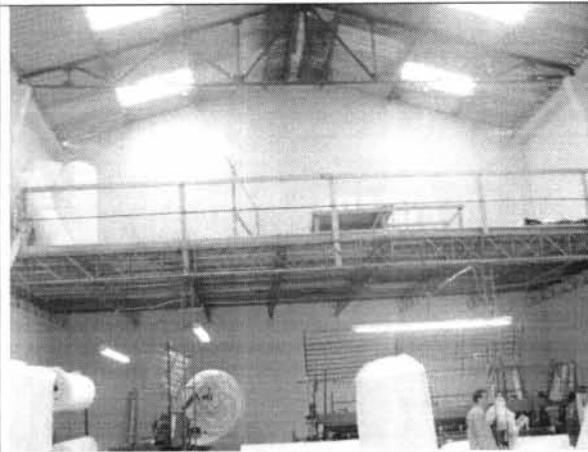
Foto 3. Aspecto general del interior de la edificación en el momento de la visita técnica.
