DIRECCION DE PREVENCION Y ATENCION DE EMERGENCIAS

CONCEPTO DE AMENAZA RUINA N° CAR - 061

LOCALIDAD: (14) Los Mártires
UPZ: (102) La Sabana
BARRIO: Santa fe
DIRECCION: Carrera 16 N° 21 – 22 / 26
FECHA DE VISITA: Octubre 7 de 2004
SOLICITANTE: Inspección 14 C Distrital de Policía
POBLACION BENEFICIADA: 4 Personas – Una (1) familia
AREA: 180 m² (aproximadamente)

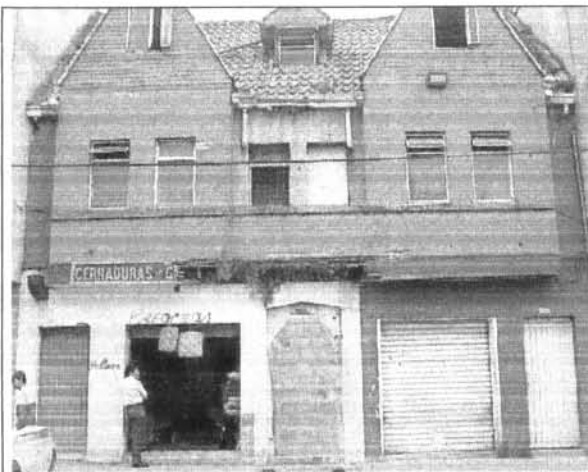
Foto 1. Condiciones de la Edificación – En la fachada.

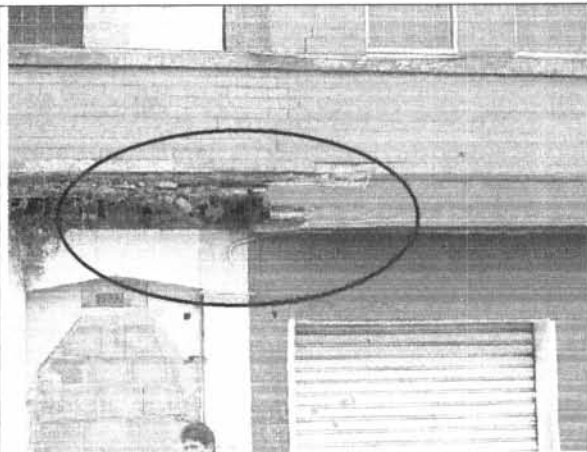
En la actualidad la edificación no tiene buenas condiciones estructurales, además se ve afectada por deterioro progresivo que compromete los muros de la fachada y muros interiores. Hay desprendimiento de elementos en el voladizo de fachada, representando peligro para transeúntes, ver fotografías 2 y 3. Presenta daños en los elementos no estructurales, que son notables en el desprendimiento de acabados como se

Foto 2. Desprendimiento de madera en el voladizo de la fachada.

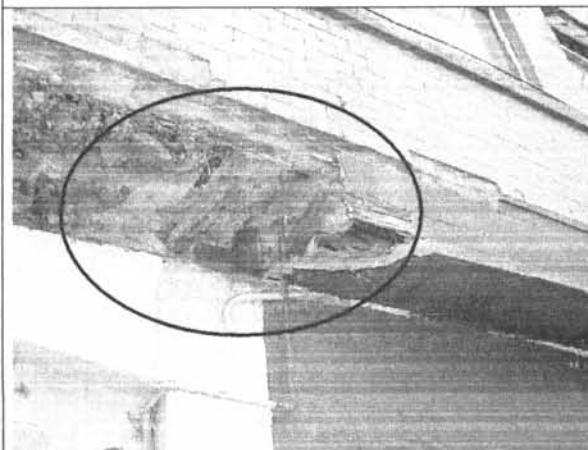
Foto 3. Detalle de caída y descomposición de madera en el voladizo

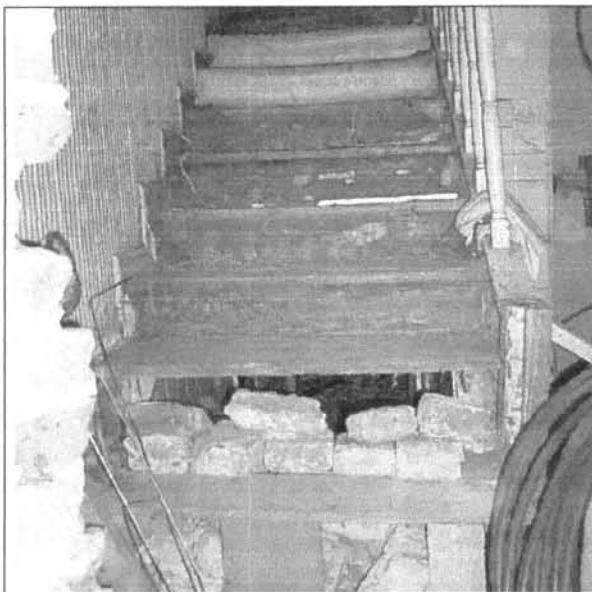
aprecia en la fotografía 4; La escalera de acceso a segundo piso se encuentra en mal estado y con colapso parcial, ver fotografía 5; Hay desprendimientos de muros y tramos de placa de la estructura a nivel de segundo piso denotando el mal estado estructural y deterioro del inmueble, ver fotografías 5 a 10.

Foto 5. Escalera de acceso a segundo piso en mal estado y con colapso parcial.

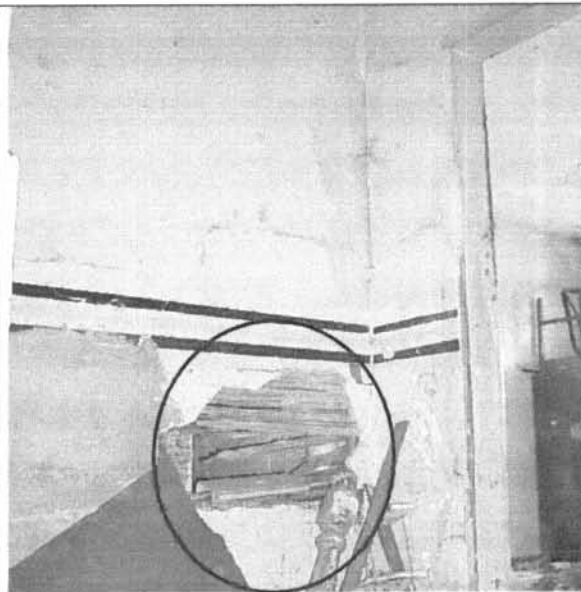
Foto 6. Desprendimiento de piezas del muro interno en segundo piso

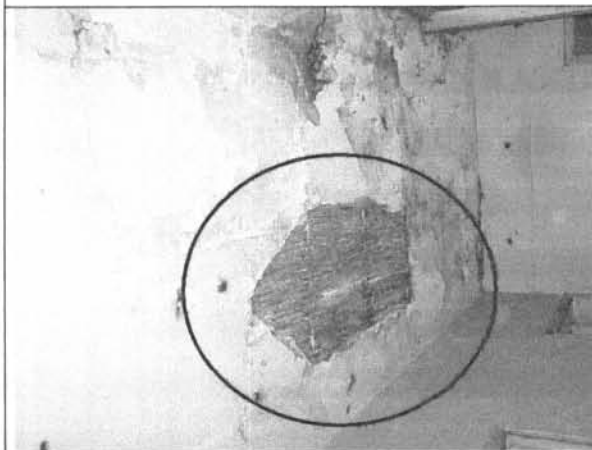
Foto 7. Desprendimiento de piezas del muro interno y humedades en segundo piso

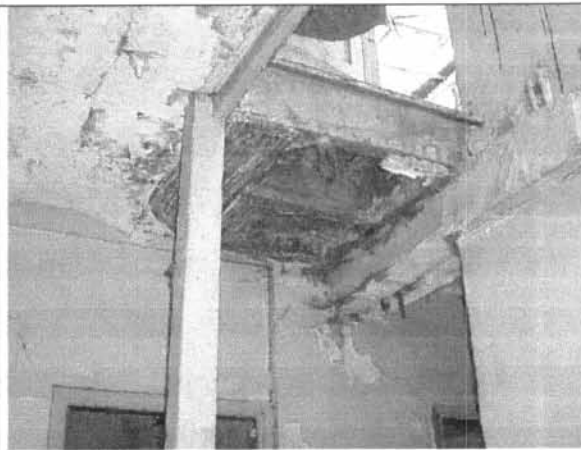
Foto 8. Colapso y deterioro de placa de piso 2

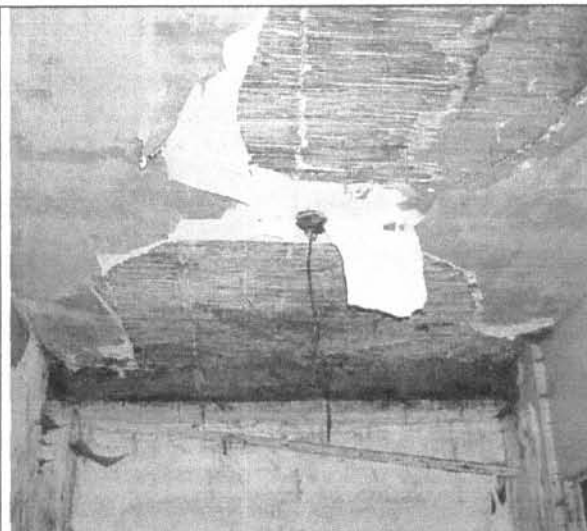
Foto 9. Desprendimiento de acabados en placa de cubierta

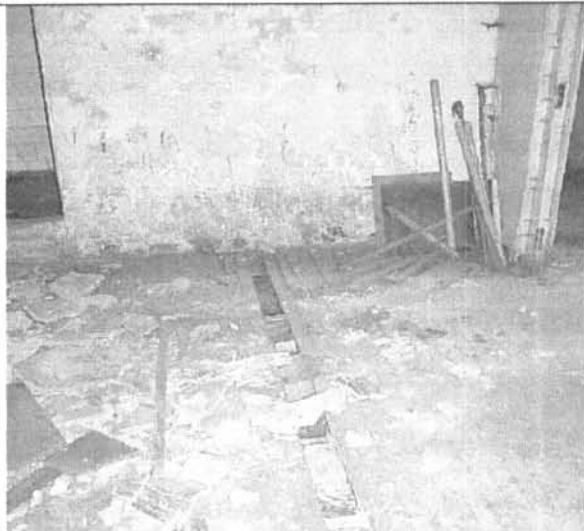
Foto 10. Caída de elementos en piso 2
