### CONCEPTO DE AMENAZA RUINA Nº CAR - 064

**LOCALIDAD:** (14) Mártires  
**UPZ:** (37) Santa Isabel  
**BARRIO:** El Vergel  
**DIRECCION:** Carrera 24 Nº 1 - 04  
**FECHA DE VISITA:** Octubre 29 de 2004  
**SOLICITANTE:** Inspección 14 A Distrital de Policía  
**POBLACION BENEFICIADA:** Cuatro (4) Personas – Una (1) familia  
**AREA:** 100 m<sup>2</sup> (aproximadamente)

Este concepto corresponde a la visita de inspección para verificar el estado y condiciones del inmueble ubicado en la Carrera 24 Nº 1 – 04 con el fin de establecer si amenaza ruina o no.

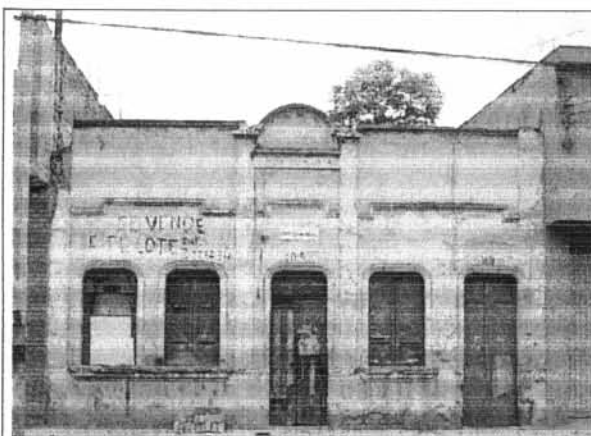
En la actualidad la edificación no tiene buenas condiciones estructurales, pues se ve afectada por deterioro progresivo y el agrietamiento que compromete los muros de fachada como se ve en la fotografías 1 a 5.

Foto 1. Condiciones de Fachada – Muros fisurados y desprendimiento de piezas de acabados.

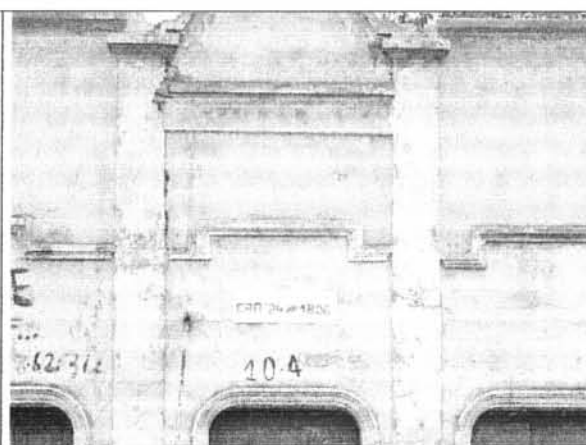
Foto 2. Deterioro progresivo de la edificación.

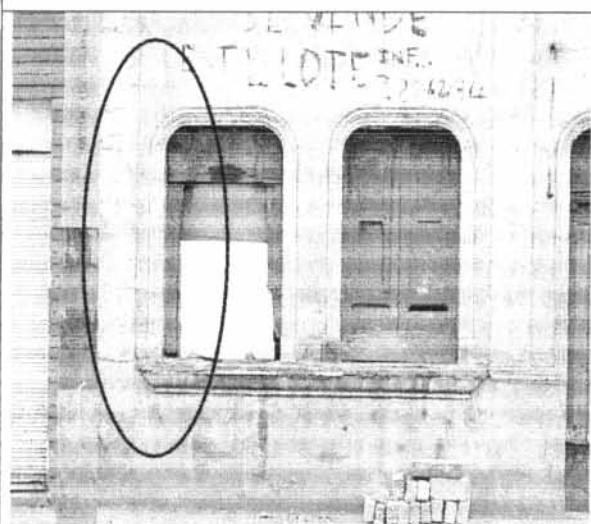
Foto 3. Caída de acabados y muros fisurados.

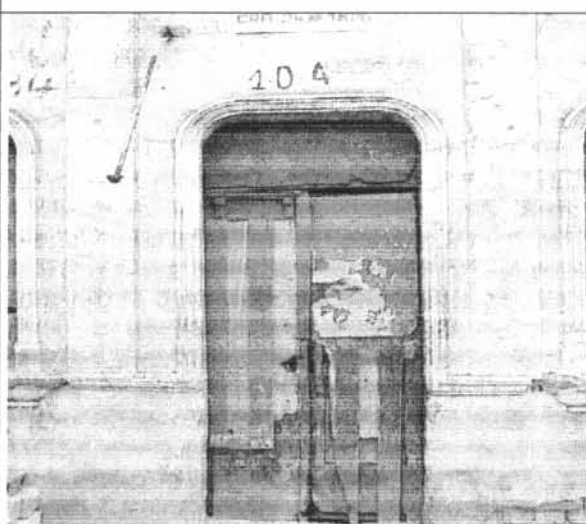
Foto 4. Muros fisurados y deterioro del inmueble

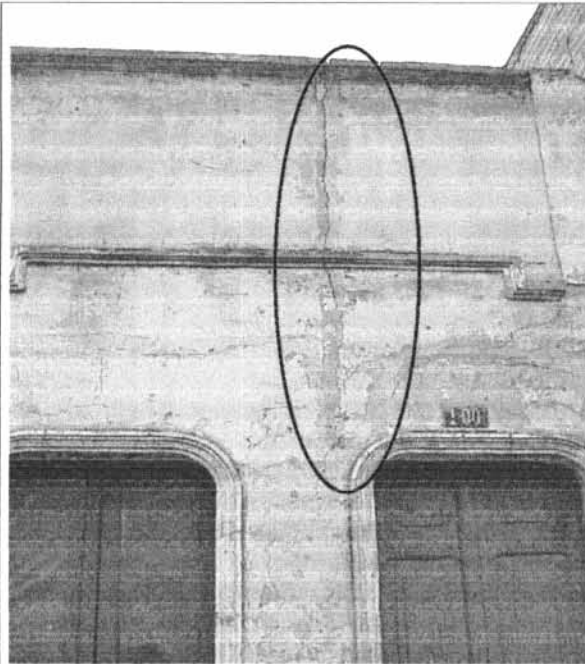
Foto 5 Fisura en antepecho de fachada.

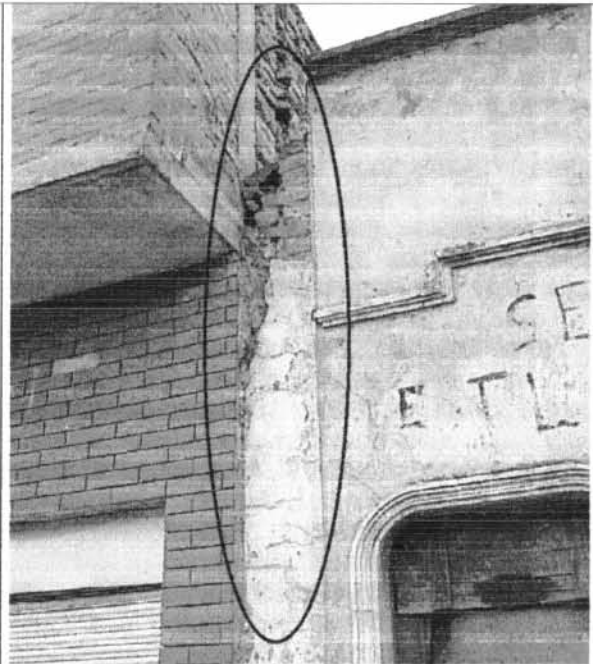
En general el inmueble presenta un muy mal estado estructural pues los muros de carga están fracturados con posibilidades de colapso. El muro de fachada en el costado norte del inmueble está fracturado con desprendimiento de piezas de mampostería representando peligro para transeúntes, ver fotografía 6.

Foto 6. Desprendimiento de piezas de mampostería y fisuras en los muros – Costado norte de fachada.

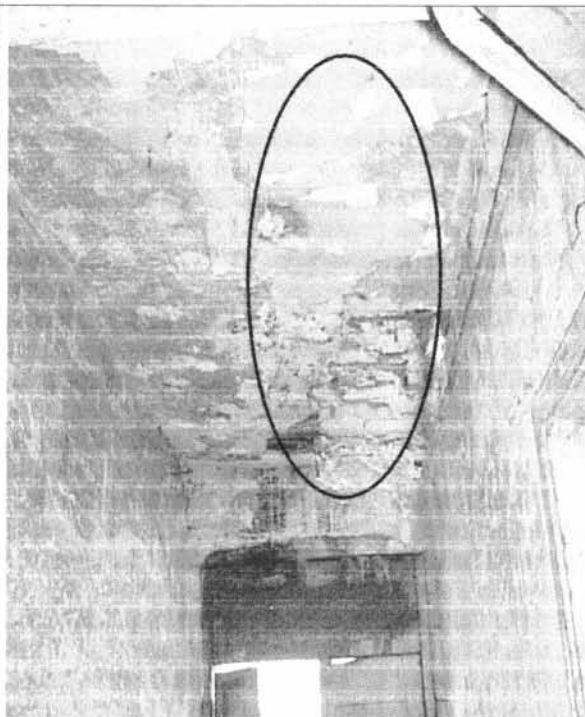
En el interior del inmueble, hay desprendimiento de acabados en el corredor de acceso, ver fotografía 7. Los elementos de cubierta están colapsados, deteriorados y sueltos con posibilidades de caída como se aprecia en las fotografías 8 a 12. Hay desprendimiento y dislocación de las piezas de mampostería en los muros interiores, ver fotografía 13. En algunos sectores no existe cubierta y hay acumulación de basuras en el interior del inmueble como se aprecia en la fotografía 14.

Foto 7. Caída de acabados a nivel de cubierta en el corredor de acceso al inmueble.

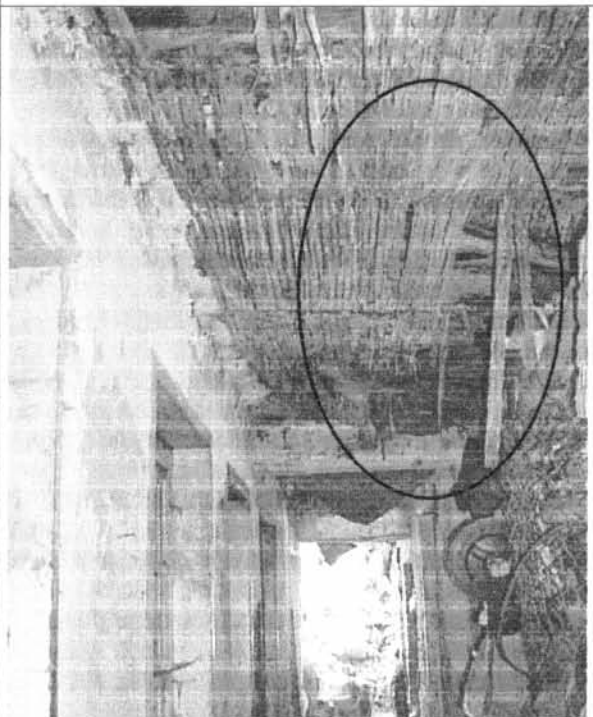
Foto 8. Colapso de cubierta en el interior del inmueble.

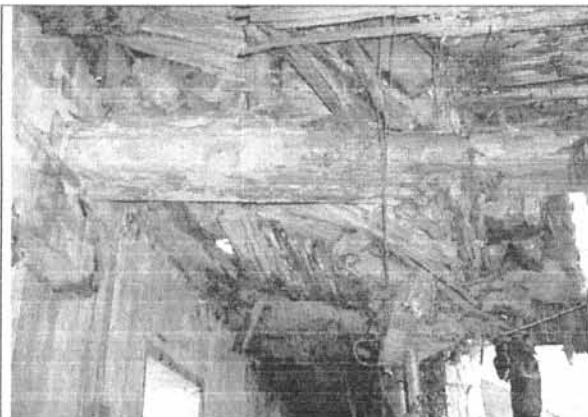
Foto 9. Hay colapso y deterioro de los elementos de cubierta.

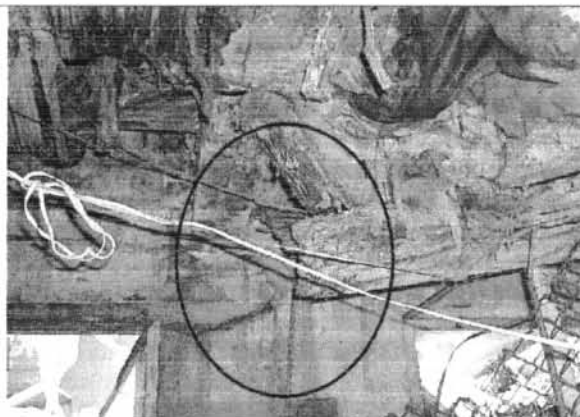
Foto 10. Los elementos de cubierta se encuentran sueltos con posibilidades de caída.

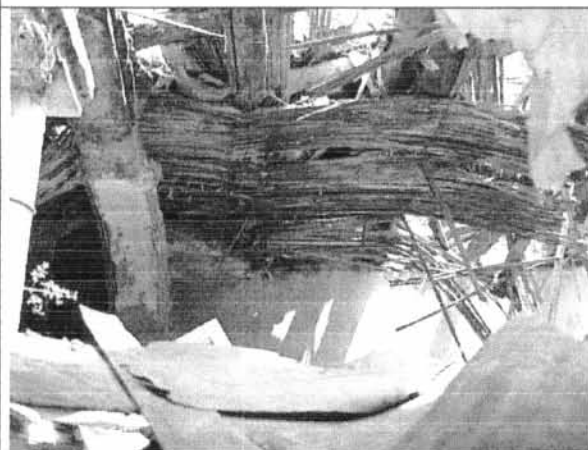
Foto 11. Colapso y deterioro de cubierta.

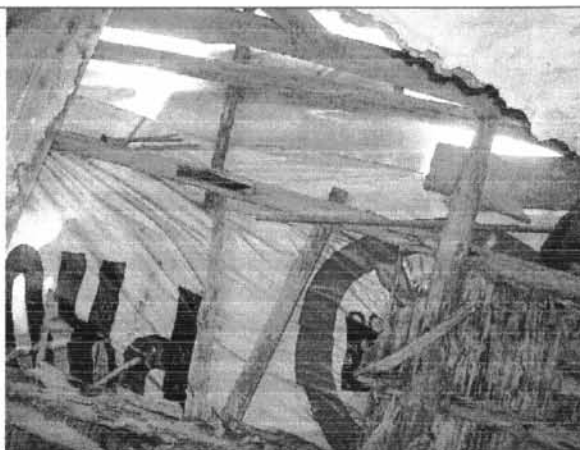
Foto 12. Colapso y deterioro de cubierta.

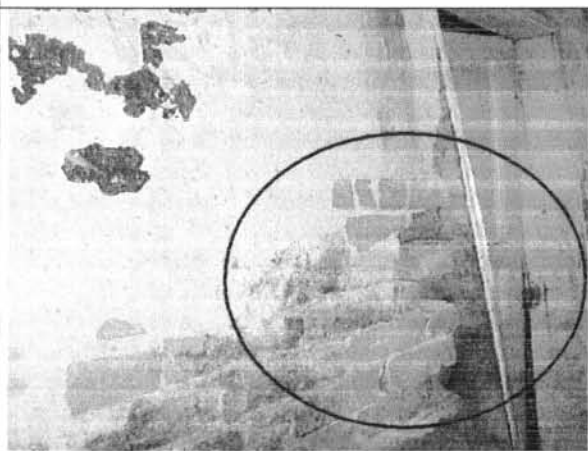
Foto 13. Hay desprendimiento y dislocación de las piezas de mampostería en los muros interiores.

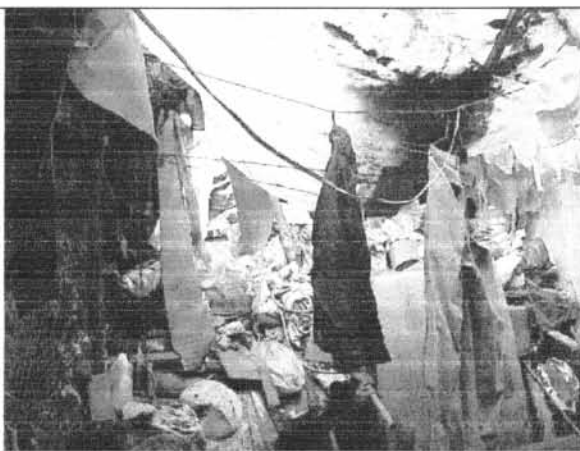
Foto 14. En algunos sectores no existe cubierta y hay acumulación de basuras en el interior del inmueble.
