DIRECCION DE PREVENCION Y ATENCION DE EMERGENCIAS

CONCEPTO DE AMENAZA RUINA Nº CAR - 066

LOCALIDAD: (14) Mártires
UPZ: (102) La Sabana
BARRIO: San Victorino
DIRECCION: Calle 13 # 17 - 50 / 52 / 54
FECHA DE VISITA: Octubre 8 de 2004
SOLICITANTE: Inspección 14 A Distrital de Policía
POBLACION BENEFICIADA: Veinte (20) Personas – Cinco (5) familias
AREA: 250 m² (aproximadamente)

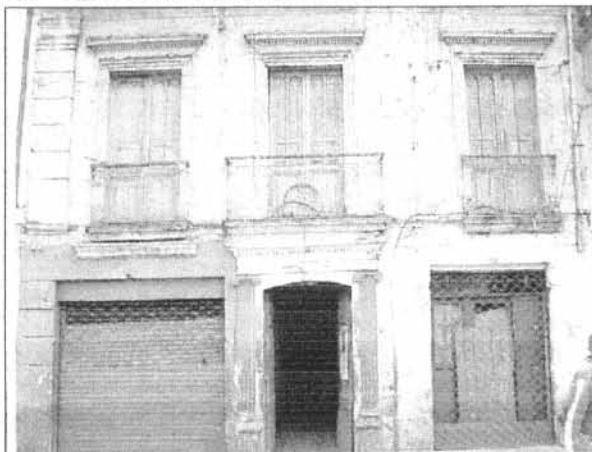
En la actualidad la edificación no tiene buenas condiciones estructurales, pues se ve afectada por deterioro progresivo y el agrietamiento que compromete los muros de carga y la cubierta como se ve en la fotografías 1 a 8. Hay fisuras y desprendimiento de piezas de mampostería en el dintel del acceso al inmueble, ver

Foto 1. Condiciones de Fachada - Fisuras en los muros y desprendimiento de acabados.

- La edificación debe ser sometida por parte de los propietarios o responsables a una intervención con el objeto de reparar los muros afectados por agrietamientos y fisuras. Además se debe reparar la fachada en su totalidad.
- Reparar los acabados del corredor de acceso y del interior del inmueble que ofrezcan peligro de caerse.
- El entramado en madera de la cubierta del costado norte del inmueble debe ser sometido por parte de los propietarios o responsables a una reconstrucción.

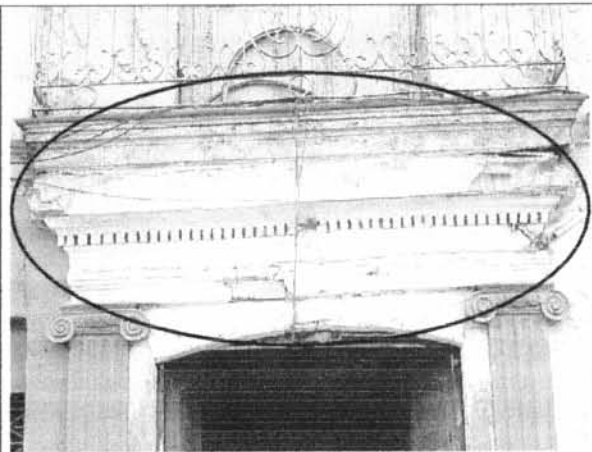
Foto 2. Fisuras y desprendimiento de piezas de mampostería en el dintel del acceso al inmueble.

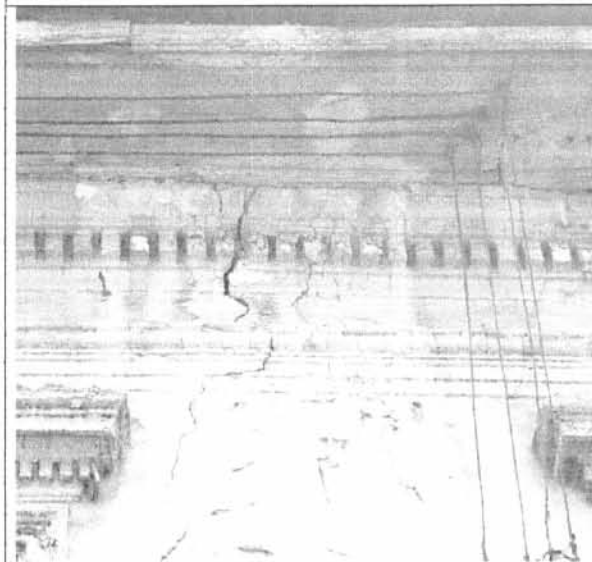
fotografía 2. De igual manera los muros de fachada están fracturados y hay caída de elementos de entrepiso en el corredor de acceso al inmueble como se ve en las fotografías 3 y 4.

Foto 3. Muros fracturados en fachada

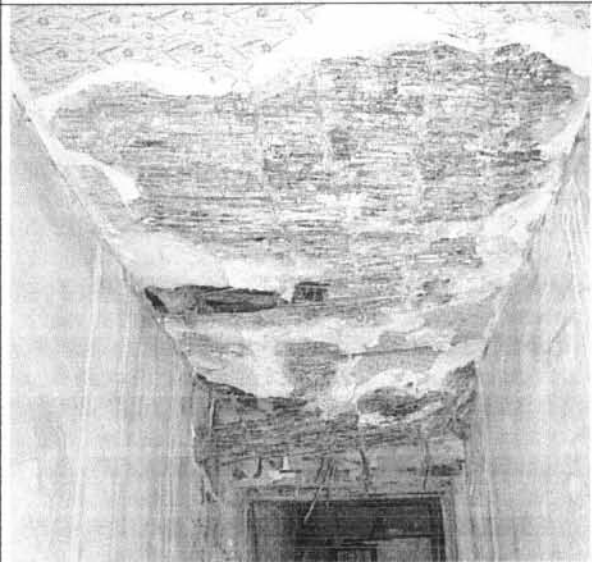
Foto 4. Corredor de acceso al inmueble, con caída de elementos del entrepiso.

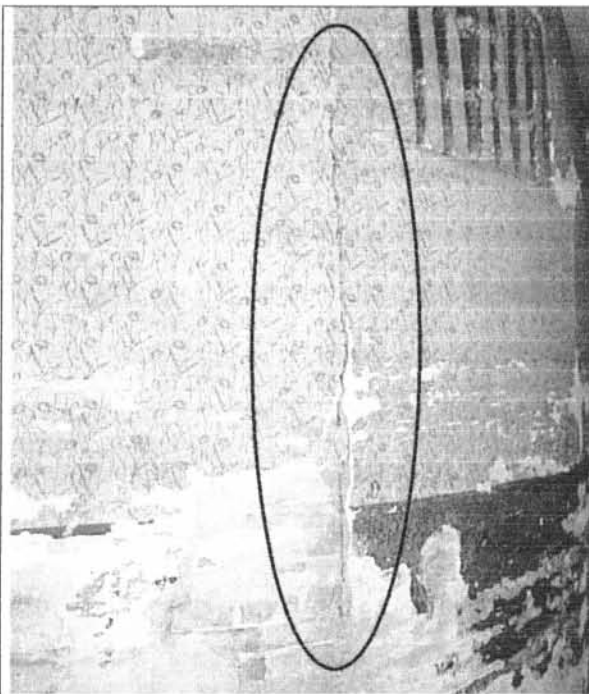
En general el inmueble presenta un mal estado estructural y deterioro pues los muros están fracturados con desprendimiento de elementos y con posibilidades de colapso; la cubierta ya presentó falla total en el costado norte del inmueble y se encuentra destruida, como se aprecia en las fotografías 5 a 8.

Foto 5. Muro de carga interno agrietado y con desprendimiento de acabados.

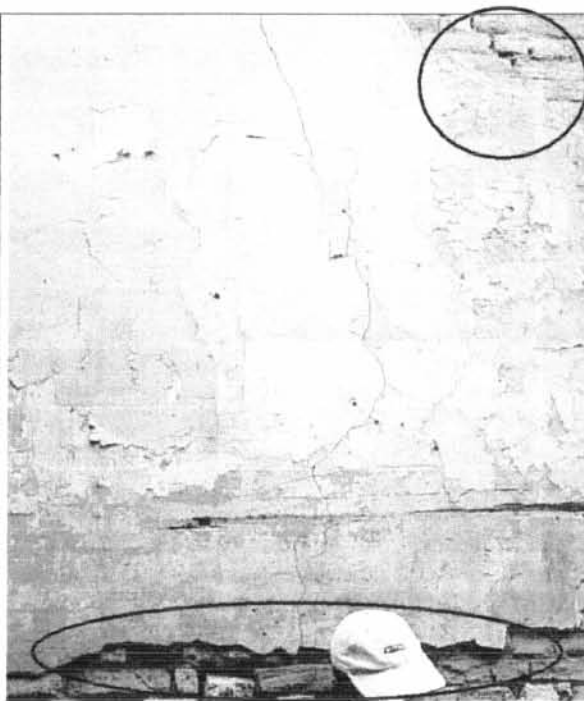
Foto 6. Fisuras en muros interiores con desprendimiento de acabados y dislocación de mampostería.

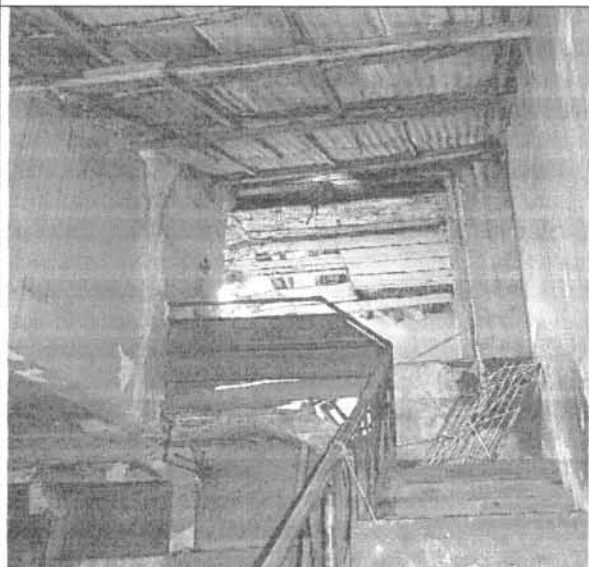
Foto 7. Deterioro interior del inmueble

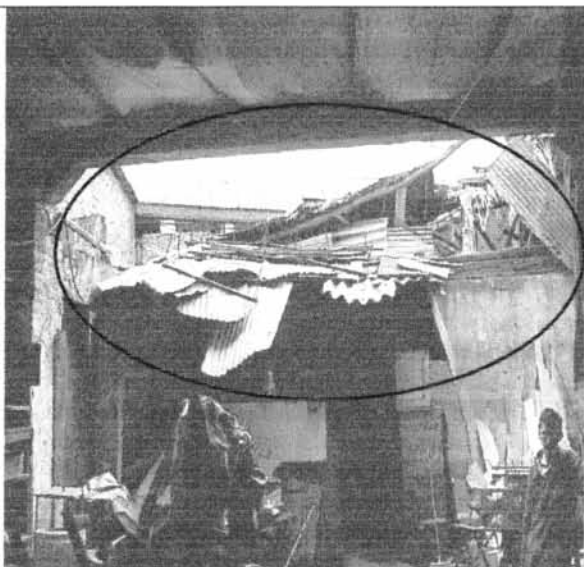
Foto 8. Colapso del entramado de cubierta en el costado norte del inmueble.
