CONCEPTO DE AMENAZA RUINA N° CAR - 071

LOCALIDAD: (14) Los Mártires
UPZ: (102) La Sabana
BARRIO: El Listón
DIRECCION: Carrera 19 N° 13 - 67
FECHA DE VISITA: Octubre 8 de 2004
SOLICITANTE: Inspección 14 C Distrital de Policía
POBLACION BENEFICIADA: Treinta (30) Personas – Ocho (8) familias
AREA: 300 m² (aproximadamente)

Este concepto corresponde a la visita de inspección para verificar el estado y condiciones del inmueble ubicado en la Carrera 19 N° 13 - 67 con el fin de establecer si amenaza ruina o no.

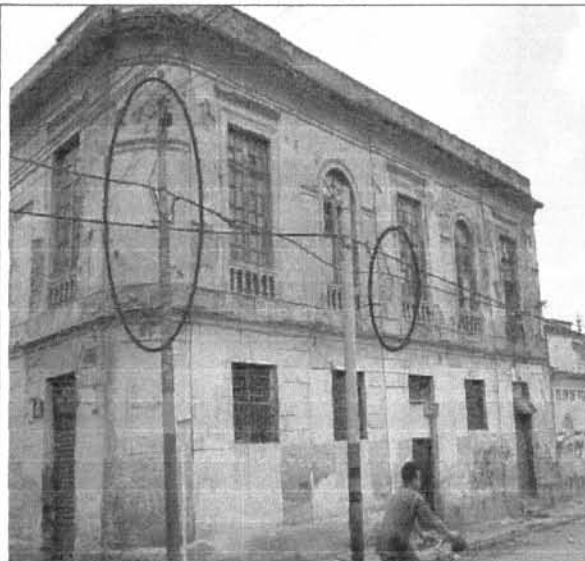
En la actualidad la edificación esta afectada por deterioro progresivo que compromete los muros de la estructura, como se ve en la fotografías 1 y 2. Los muros de carga no tienen síntomas de daños

Foto 1. Condiciones de la Edificación – Rotura de vidrios y deterioro de la fachada.

- La edificación debe ser sometida por parte de los propietarios o responsables a una intervención con el objeto de reparar los muros afectados por agrietamientos y fisuras. Además se debe reparar la escalera de acceso a segundo piso.
- Reparar los elementos no estructurales como vidrios, pañetes internos y de fachada que ofrezcan peligro de caerse.
- El entramado en madera de la cubierta debe ser sometido por parte de los propietarios o responsables a una reconstrucción.

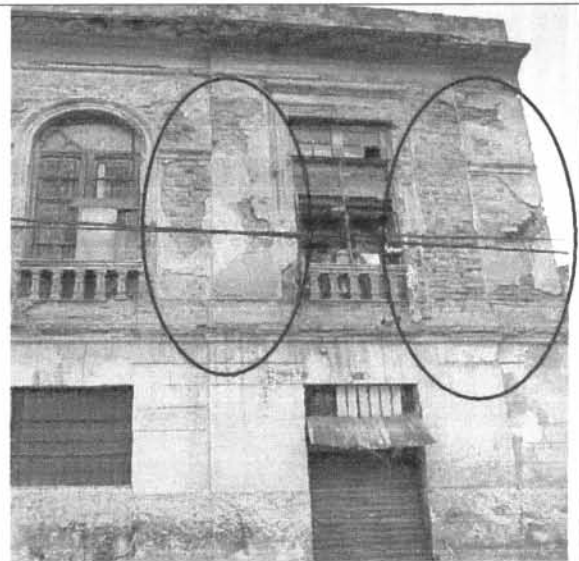
Foto 2. Desprendimiento de acabados de fachada

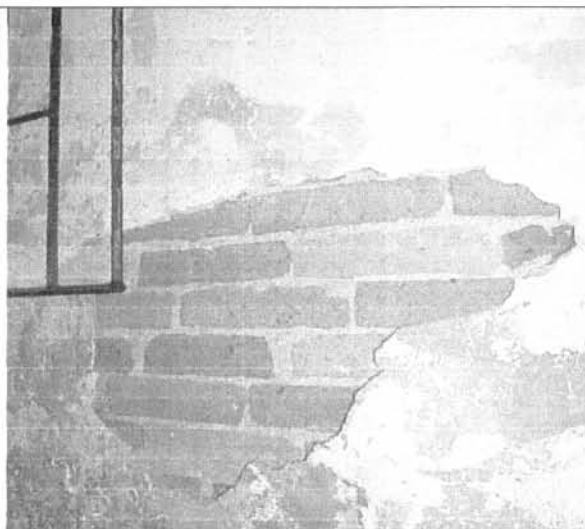
estructurales, solamente hay desprendimiento de algunos elementos de acabados, el nivel de daño se puede catalogar como leve, ver fotografía 3.

Foto 3. Deterioro progresivo de la edificación y muros con desprendimiento de pañete.

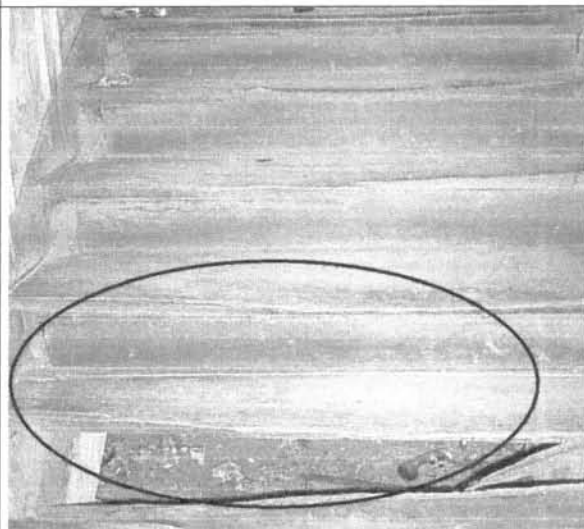
De igual manera se detectó un colapso en tramos de la escalera de acceso a segundo piso y mal estado estructural del entramado de madera que sostiene la cubierta, como se aprecia en las fotografías 4 y 5.

Foto 4. Colapso en tramos de escalera de primer a segundo piso.

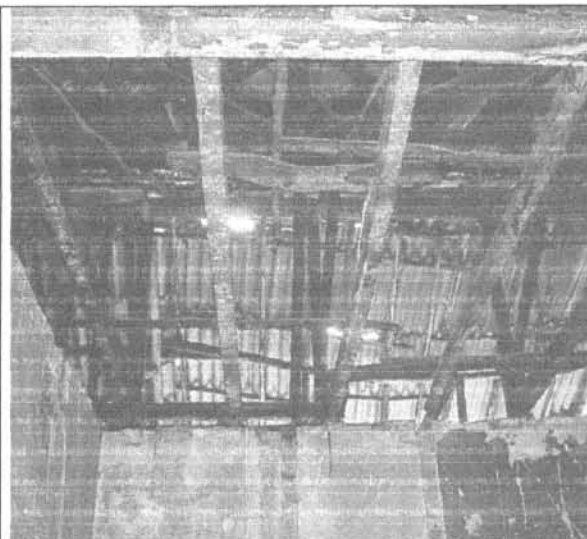
Foto 5. Daño progresivo del cielo raso en el tercer piso y mal estado del entramado de madera en cubierta.

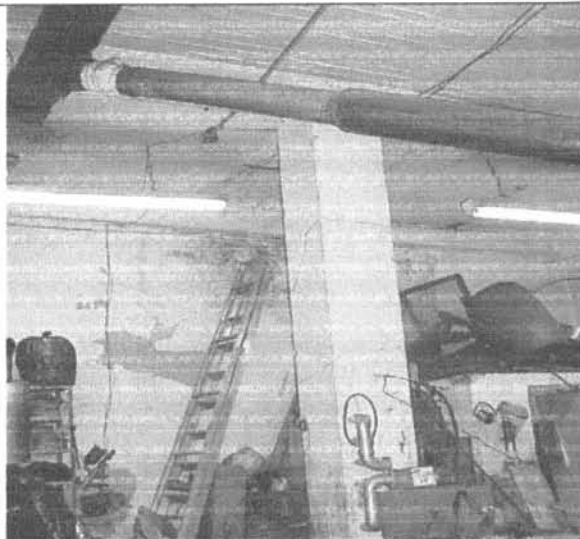
En el taller ubicado en el costado sur - oriental del inmueble, la estructura en los elementos observables, no presenta externamente daños que evidencien mal comportamiento, ver fotografías 6 y 7.

Foto 6. Taller ubicado en el costado sur-oriental del inmueble sin daño aparente en la estructura.

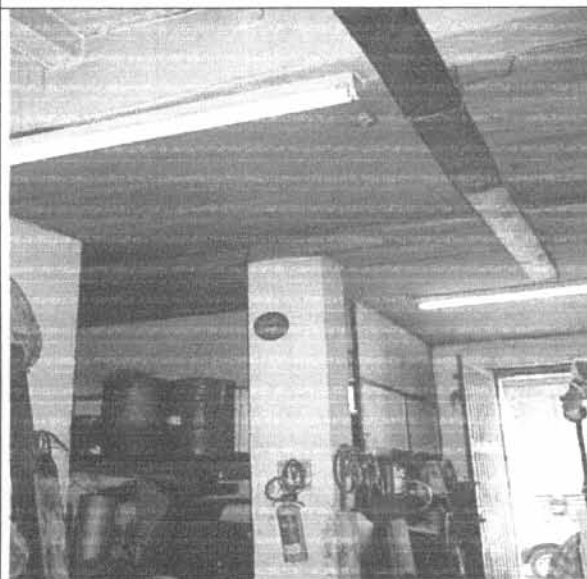
Foto 7. Taller ubicado en el costado sur-oriental del inmueble sin daño aparente en la estructura.
