CONCEPTO DE AMENAZA RUINA N° CAR - 083

LOCALIDAD: (14) Los Mártires
UPZ: (37) Santa Isabel
BARRIO: Eduardo Santos
DIRECCION: Carrera 14 N° 2 – 31 / 33 / 37
FECHA DE VISITA: Octubre 29 de 2004
SOLICITANTE: Asesor de Obras – Alcaldía Local
POBLACION BENEFICIADA: Seis (6) Personas – Dos (2) familias
AREA: 280 m² (aproximadamente)

Este concepto corresponde a la visita de inspección para verificar el estado y condiciones del inmueble ubicado en la Carrera 14 N° 2 – 31 / 33 / 37, con el fin de establecer si amenaza ruina o no.

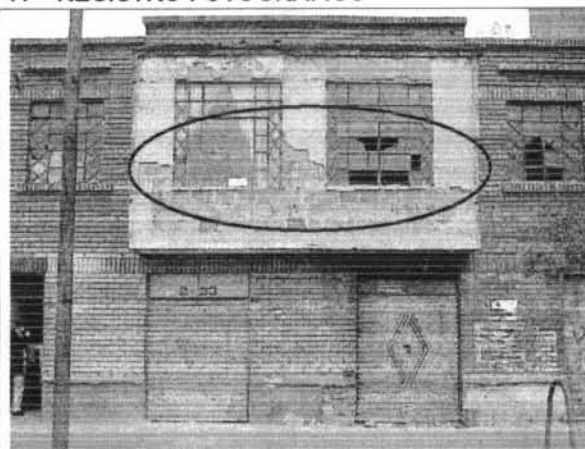
En la actualidad los muros de la fachada no tienen síntomas de daños estructurales, pero hay desprendimiento de algunos elementos de acabados y rotura de vidrios generando peligro para los peatones a nivel de calzada, ver fotografías 1 y 2.

Foto 1. Condiciones de la Edificación – Rotura de vidrios y deterioro de la fachada.

- La edificación debe ser sometida a una intervención con el objeto de reparar los elementos no estructurales como vidrios, acabados y fragmentos de muros sueltos que ofrezcan peligro de caerse.

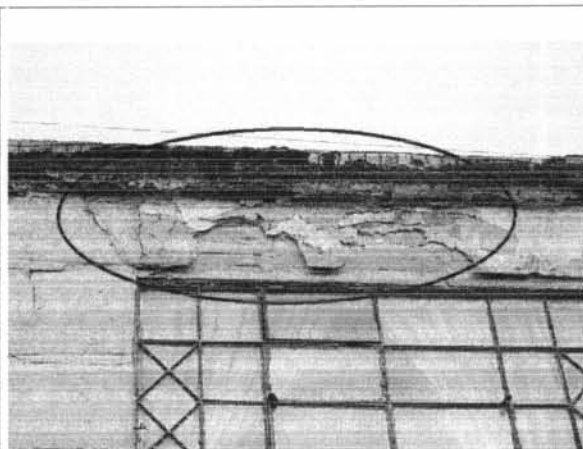
Foto 2. Desprendimiento de acabados en la fachada.

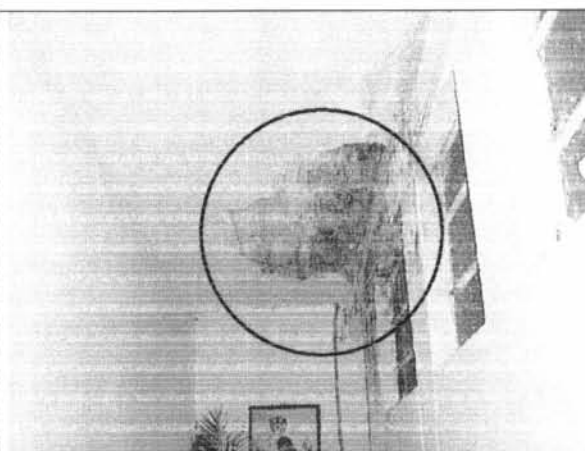
La estructura principal de la edificación en los elementos observables, no tiene externamente daños que evidencien mal comportamiento. En la visita realizada se detectó que el interior del inmueble no presenta daños estructurales pero si deterioro avanzado de los acabados y humedades, como se ve en la fotografías 3 a 6.

Foto 3. Deterioro progresivo de la edificación y placas con desprendimiento de pañete.

- Reparar e impermeabilizar placas y cubiertas que tengan goteras, con el fin de evitar el deterioro del inmueble debido a humedades.
- El entramado en madera que sostiene el tanque elevado de agua debe ser reconstruido.

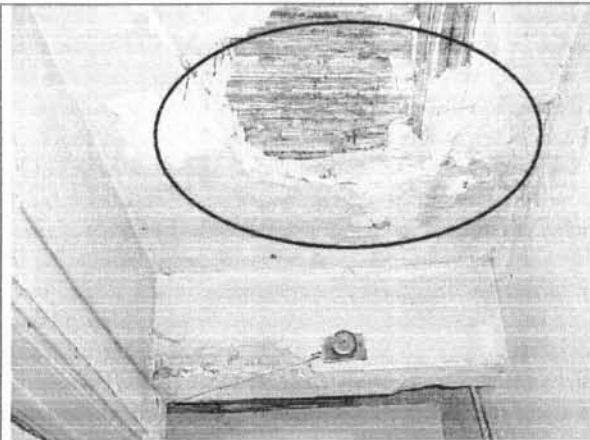
Foto 5. Deterioro progresivo de la edificación y techos con desprendimiento de acabados.

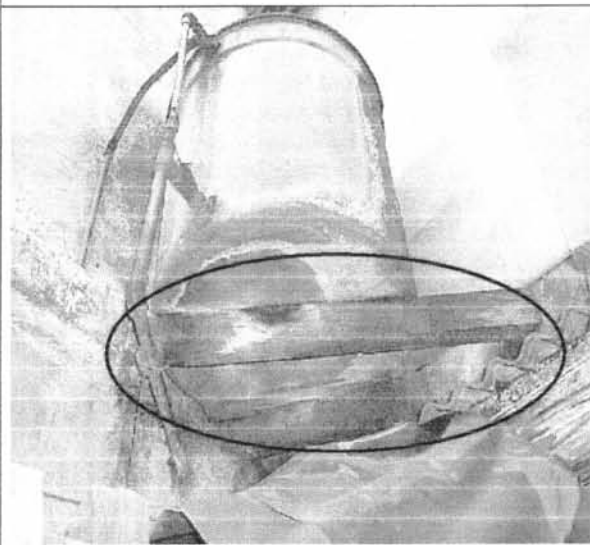
De igual manera se detectó que el soporte del tanque elevado en cubierta no es adecuado como se aprecia en la fotografía 7. La escalera de acceso a segundo piso esta deteriorada pero estable al momento de realizar la visita, ver fotografía 8.

Foto 7. El soporte del tanque elevado en cubierta no es adecuado.

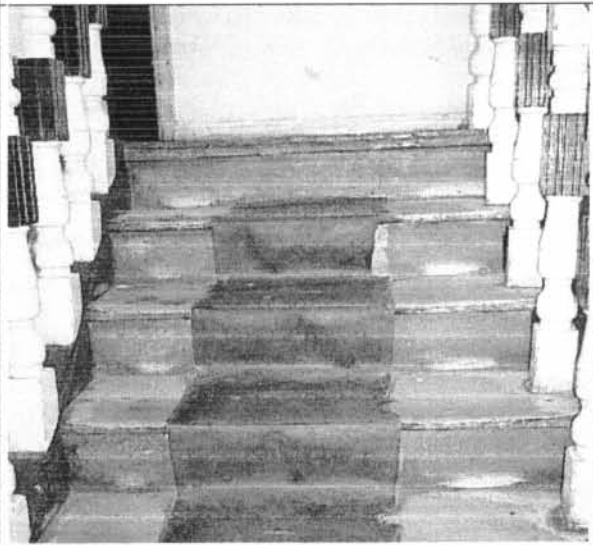
Foto 8. Escalera de acceso a segundo piso esta deteriorada pero estable al momento de realizar la visita.
