## CONCEPTO DE AMENAZA RUINA N° CAR - 1003

**LOCALIDAD:** (3) Santa Fe  
**UPZ:** (94) La Candelaria  
**BARRIO:** Santa Bárbara  
**DIRECCION:** Calle 4 No. 7 - 51  
**CHIP:** AAA0033AFSY  
**FECHA DE VISITA:** Noviembre 28 de 2007  
**SOLICITANTE:** Secretaría General de Inspecciones de Santa Fe  
**POBLACION BENEFICIADA:** Cuatro (4) Personas – Una (1) Familia  
**AREA:** 80 m<sup>2</sup> (aproximadamente)

Este concepto corresponde a la visita de inspección para verificar el estado y condiciones del inmueble ubicado en la Calle 4 No. 7 - 51, con el fin de establecer si amenaza ruina o no.

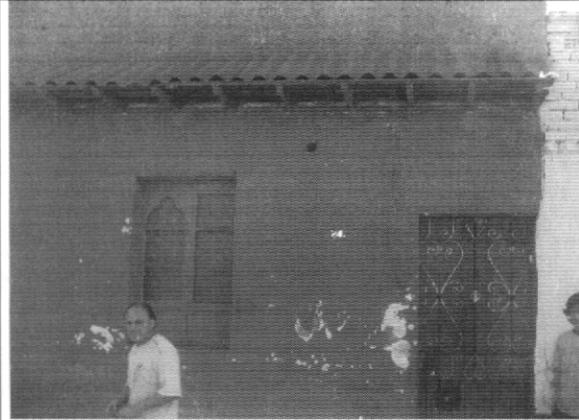
El muro de fachada se encuentra en buen estado, no se detectan fisuras, pero se evidenció el desprendimiento de acabados, especialmente en los extremos del muro, como se puede ver en las fotografías 1 y 2, lo cual no afecta estructuralmente al mismo.

Foto 1. Aspecto general de la fachada

- Reparar los acabados del muro de fachada
- Realizar mantenimiento preventivo a toda la edificación

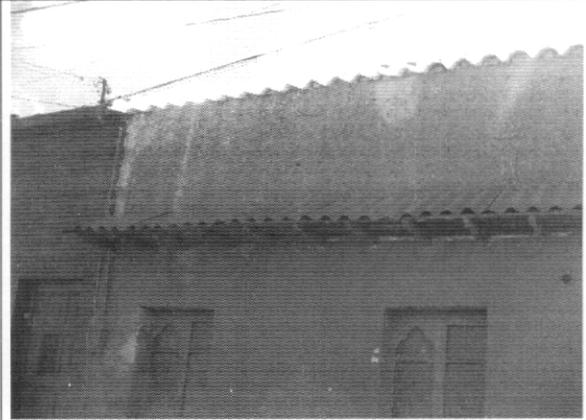
Foto 2. Muro de fachada en buen estado

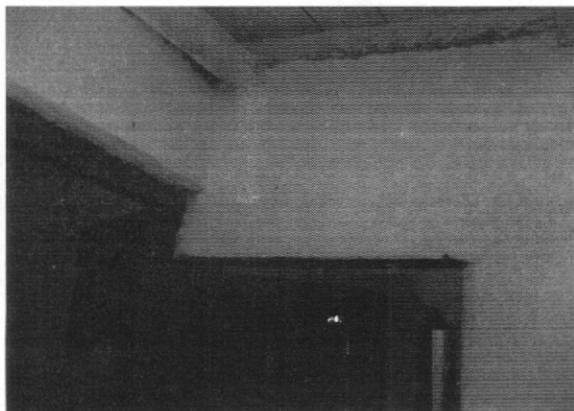
Los muros del primer piso están en buenas condiciones, los acabados no presentan deterioro, se observa que han sido pintados recientemente, como se puede apreciar en las fotografías 3 y 4. La estructura de madera que conforma el mezanine se observa en buen estado, los elementos principales no presentan deterioro al igual que el tablado, el apoyo sobre los muros es adecuado, como se ilustra en la fotografía 5. Los muros de la parte superior de la edificación que encierran el mezanine en general se aprecian en buen estado, como se puede ver en la fotografía 6.

Foto 3. Muros internos en buenas condiciones

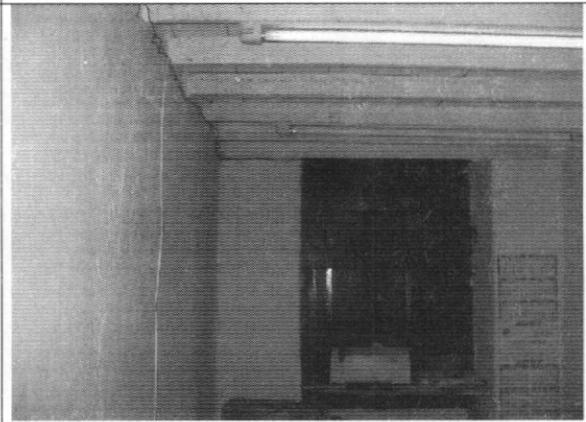
Foto 4. Muros primer piso

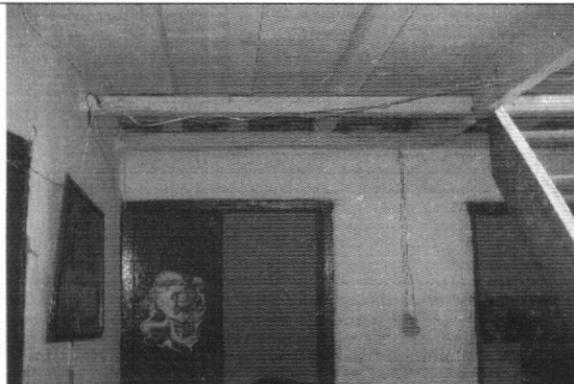
Foto 5. Mezanine en madera

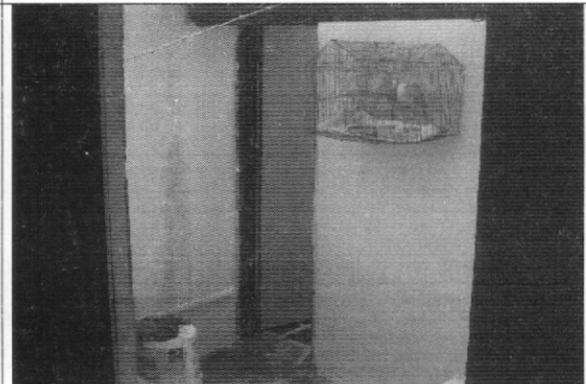
Foto 6. Muros mezanine en buen estado
