DIRECCION DE PREVENCION Y ATENCION DE EMERGENCIAS

## CONCEPTO DE AMENAZA RUINA N° CAR – 094

LOCALIDAD: (03) Santa Fe  
UPZ: (94) La Candelaria  
BARRIO: Lourdes II  
DIRECCION: Carrera 2 A No. 4 B-08  
FECHA DE VISITA: Octubre 14 de 2004  
SOLICITANTE: Inspección 3 "C" Distrital de Policía.  
POBLACION BENEFICIADA: 1 Persona (1 Familia)  
AREA: 88m<sup>2</sup> (aproximadamente)

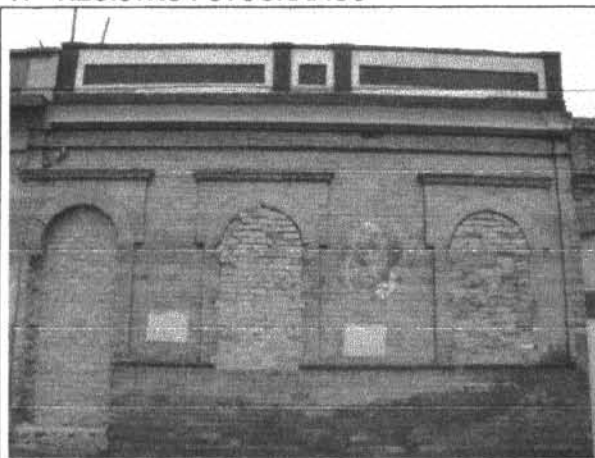
La estructura del inmueble se encuentra en mal estado y está parcialmente colapsada. La fachada se encuentra en buen estado y en la cual se han sellado las puertas y ventanas (Foto # 1). En el interior del inmueble, la estructura se encuentra colapsada en el 80% (Foto # 2) y los muros existentes están fracturados y a punto de colapsar (Foto # 3).

Foto 1. Fachada de la edificación

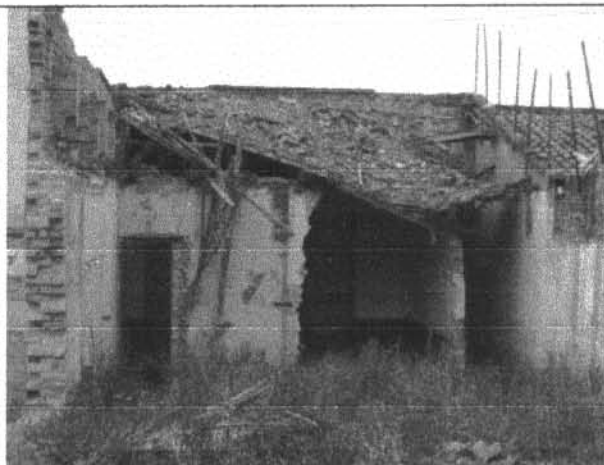
Foto 2. Interior del inmueble

De acuerdo con lo anterior, se puede establecer que la edificación **AMENAZA RUINA**. El inmueble presenta un sistema estructural deficiente y en razón a su avanzado estado de deterioro no es recuperable. Por este hecho, la edificación no es habitable y los propietarios o responsables del inmueble deben proceder inmediatamente a ejecutar su demolición total.

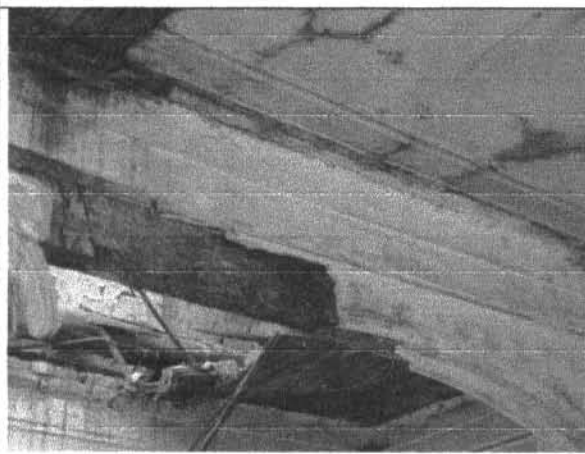
Foto 3. Elementos estructurales deteriorados.
