DIRECCIÓN DE PREVENCIÓN Y ATENCIÓN DE EMERGENCIAS

CONCEPTO DE AMENAZA RUINA N° CAR - 1037

LOCALIDAD: (14) Los Mártires
UPZ: (102) La Sabana
BARRIO: Ricaurte
DIRECCION: Carrera 28 No. 11 - 50
CHIP: AAA0034CSLZ
FECHA DE VISITA: Enero 9 de 2008
SOLICITANTE: Inspección 14 C Distrital de Policía
POBLACION BENEFICIADA: Una (1) Persona – Una (1) Familia
AREA: 240 m² (aproximadamente)

Este concepto corresponde a la visita de inspección para verificar el estado y condiciones del inmueble ubicado en la Carrera 28 No. 11 - 50, con el fin de establecer si amenaza ruina o no.

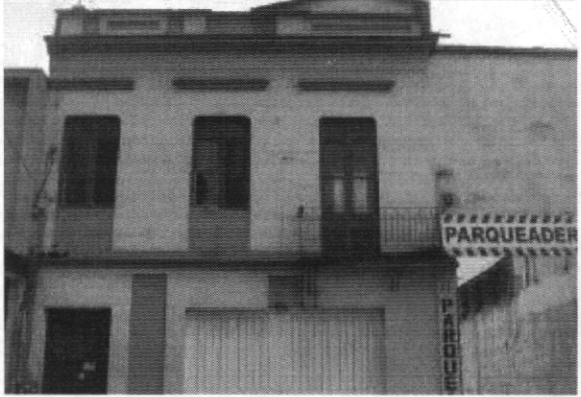
En el inmueble objeto de la visita técnica se encuentra una edificación de dos pisos en la parte frontal, cuya estructura principal son muros de mampostería; el entrepiso es en placa maciza de concreto reforzado, apoyado sobre vigas de concreto descolgadas, la cubierta es en teja de asbesto cemento apoyada en una estructura de madera. En la parte posterior del inmueble no hay construcción, es un área libre utilizada para parqueo de automóviles. El aspecto general de la fachada del inmueble se puede apreciar en la fotografía 1. Las dimensiones aproximadas del inmueble son ocho metros de frente y treinta metros de fondo.

<p>Foto 1. Vista general del inmueble</p>	<p>Foto 2. Muro de fachada, en buen estado</p>

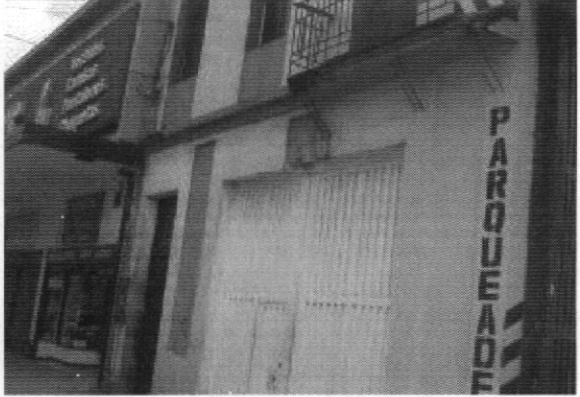
El muro de fachada está en buen estado, no hay evidencia de agrietamientos ni desprendimientos de acabados, como se puede ver en las fotografías 1 y 2. En la edificación de dos niveles que se encuentra en la parte frontal del predio, se observan elementos sueltos, como unidades de mampostería, elementos de concreto de la placa de entrepiso y elementos de madera bajo la cubierta que presentan posibilidad de desprendimiento, como se puede ver en la fotografía 3. En la fotografía 4 se aprecia que en los muros del primer nivel hay desprendimientos de acabados en algunas zonas; el cielo raso bajo la placa de entrepiso presenta desprendimientos parciales de acabados, como se ilustra en la fotografía 5.

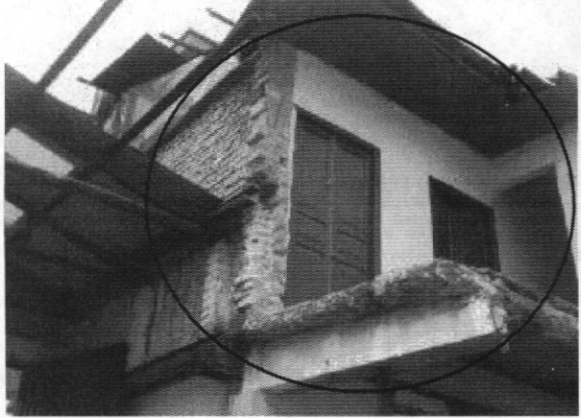
<p>Foto 3. Elementos sueltos en edificación de la parte frontal</p>	<p>Foto 4. Desprendimiento de acabados en muros de primer nivel, edificación parte frontal</p>

- Retirar los elementos que se encuentran sueltos en la edificación de la parte frontal del predio, que presentan posibilidad de desprendimientos, los cuales pueden afectar a los transeúntes
- Proveer medidas de aislamiento y elementos de protección a transeúntes, hasta que se desarrolle la actividad anterior
- Realizar mantenimiento preventivo al inmueble

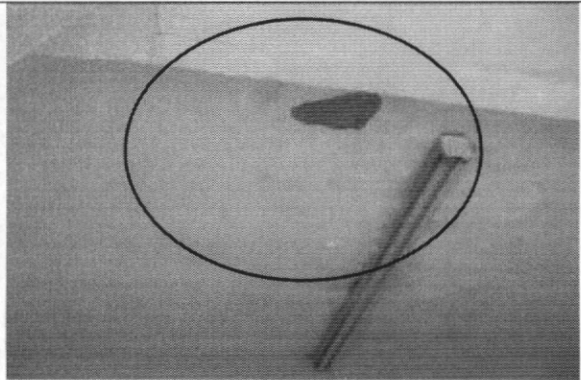
<p>Foto 5. Desprendimiento de acabado en cielo raso.</p>	<p>Foto 6. Muros perimetrales del inmueble en buen estado</p>

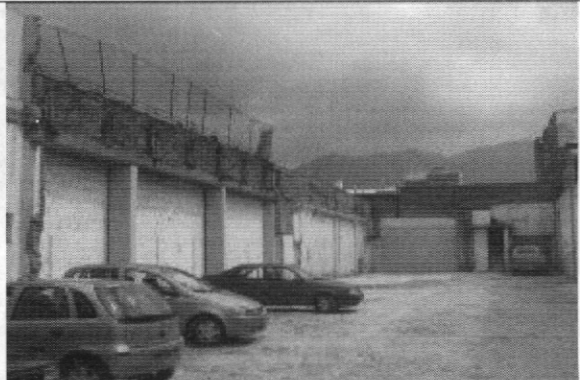
Los muros perimetrales del predio se encuentran en buen estado, no se aprecian fisuras ni desprendimientos de unidades, no hay pérdida de verticalidad en los mismos, como se puede ver en la fotografía 6.
