CONCEPTO DE AMENAZA RUINA N° CAR - 1038

LOCALIDAD: (14) Los Mártires
UPZ: (102) La Sabana
BARRIO: Ricaurte
DIRECCION: Calle 12 No. 28 – 18 (Muro de fachada)
CHIP: AAA0034EAHK
FECHA DE VISITA: Enero 9 de 2008
SOLICITANTE: Inspección 14 A Distrital de Policía
POBLACION BENEFICIADA: Una (1) Persona – Una (1) Familia
AREA: 24 m² (aproximadamente)

Este concepto corresponde a la visita de inspección para verificar el estado y condiciones del muro de fachada del inmueble ubicado en la Calle 12 No. 28 – 18, con el fin de establecer si amenaza ruina o no.

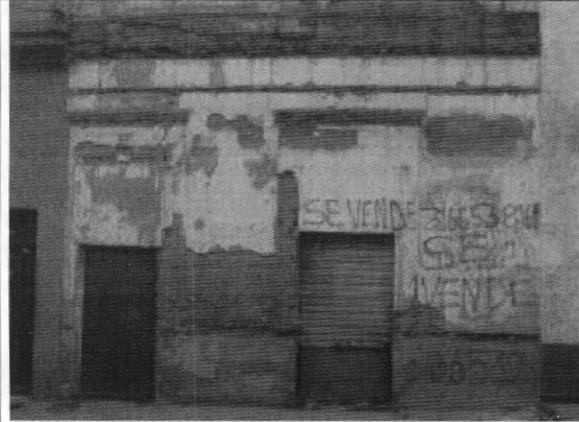
El muro de fachada objeto de la visita técnica está construido en mampostería de arcilla sin refuerzo, no hay elementos de confinamiento. En los dos primeros metros de altura está conformado por ladrillo tolete, el parapeto de la parte superior está construido en bloque de arcilla. El muro está pañetado y pintado. Se observan dos vanos en la parte inferior del muro, que conforman dos puertas de ingreso al predio. El aspecto general del muro de fachada se puede apreciar en la fotografía 1. Las dimensiones aproximadas del muro son ocho metros de frente y tres metros de altura.

Foto 1. Vista general del muro de fachada

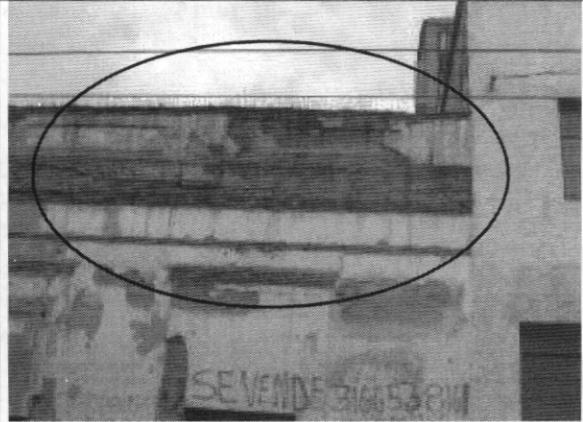
Los acabados del muro de fachada se encuentran en mal estado, se observan desprendimientos de los mismos en la parte superior del muro, como se aprecia en la fotografía 2. A media altura y en la parte inferior se puede ver daño en el acabado que recubre el muro, se ha desprendido gran parte del pañete y las unidades de mampostería se encuentran a la vista, igualmente se aprecian algunas fisuras en la mampostería, especialmente en la parte central del muro, como se ilustra en las fotografías 3 y 4.

Foto 2. Desprendimiento de acabados en parte superior

- Retirar los acabados del muro que presentan deterioro y posibilidad de desprendimiento, los cuales afectan la seguridad de los transeúntes
- Proveer medidas de aislamiento y elementos de protección a transeúntes, hasta que se desarrolle la actividad anterior
- Reparar las zonas de muro que presentan deterioro en las unidades de mampostería
- Si no se llevan a cabo las actividades anteriores, se recomienda realizar la demolición del muro de fachada

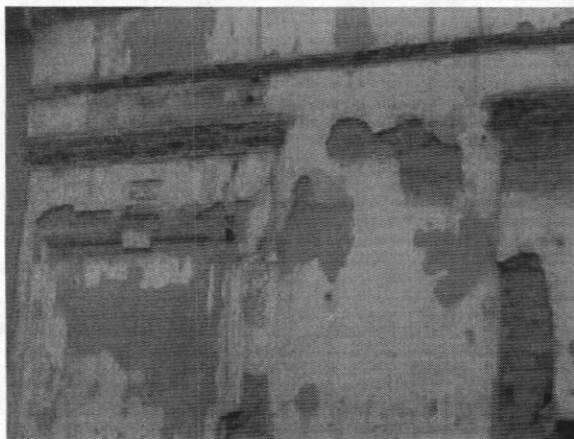
Foto 3. Acabados en mal estado

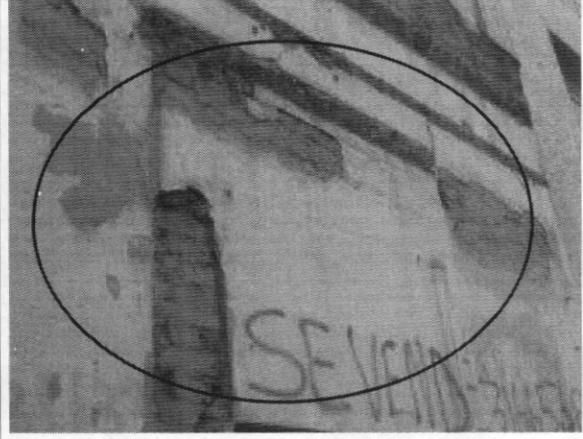
Foto 4. Fisuras y desprendimiento de acabados

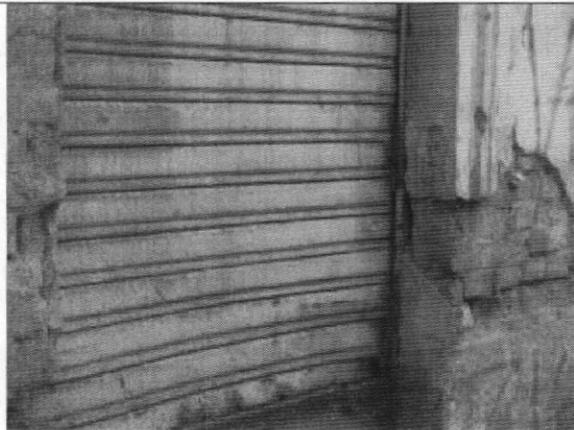
En la fotografía 5 se puede ver que en la parte inferior del muro, en la zona cercana al vano central, hay desprendimientos grandes de acabados y deterioro en las unidades de mampostería

Foto 5. Desprendimiento de pañete y deterioro en unidades de mampostería.
