## CONCEPTO DE AMENAZA RUINA N° CAR - 1039

**LOCALIDAD:** (13) TEUSAQUILLO  
**UPZ:** (100) Galerías  
**BARRIO:** Alfonso López  
**DIRECCION:** Calle 51 # 22 - 21  
**CHIP:** AAA0085EOXS  
**FECHA DE VISITA:** Enero 16 de 2007  
**SOLICITANTE:** Alcaldía Local de Teusaquillo (Asesoría de Obras)  
**POBLACION BENEFICIADA:** 1 Persona - 1 Familia  
**AREA:** 200 m<sup>2</sup> (aproximadamente)

Este concepto corresponde a la visita de inspección para verificar el estado y condiciones del inmueble ubicado en la Calle 51 # 22 - 21, con el fin de establecer si amenaza ruina o no.

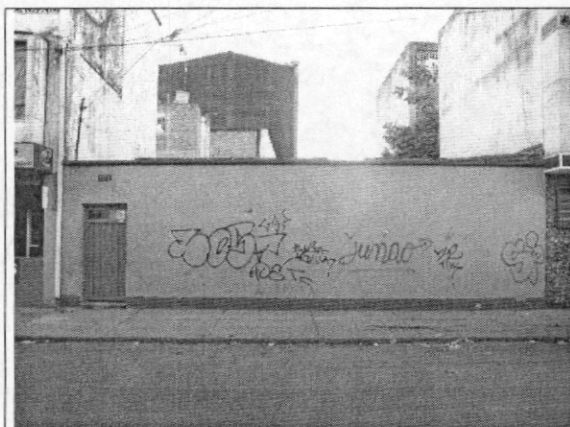
metros cuadrados. La edad de construcción es de aproximadamente 40 años. La fachada de la edificación se puede apreciar en la foto 1 del registro fotográfico.

**Foto 1.** Fachada del inmueble objeto del concepto

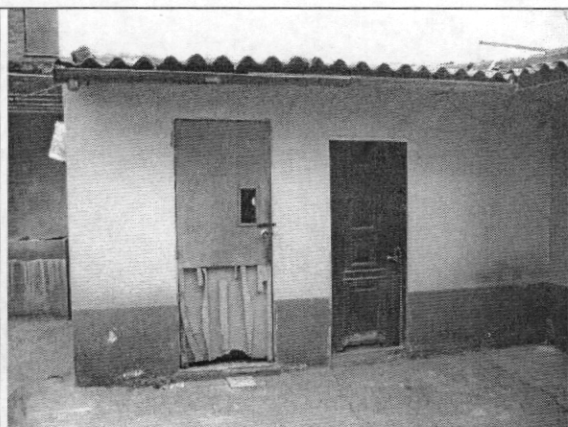
**Foto 2.** Interior de la edificación, sector frontal

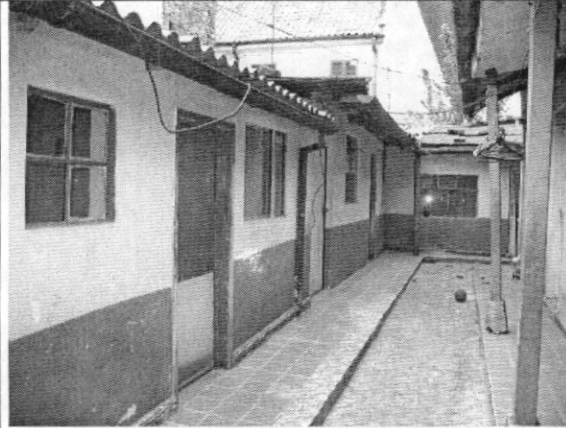
Foto 3. Panorámica general del interior

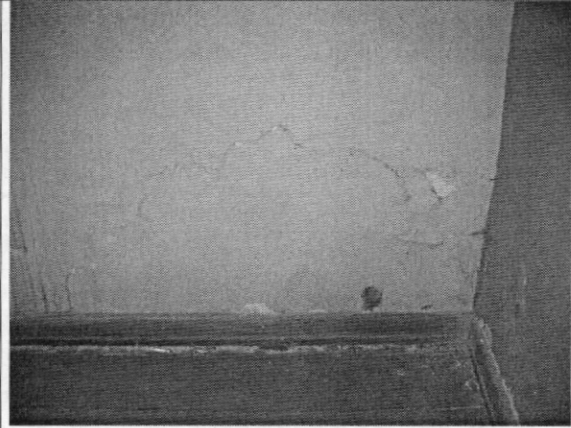
Foto 4. Muros afectados por humedad y fisuras

- Reparar las cubiertas y sus estructuras de soporte para contrarrestar el deterioro progresivo de los demás elementos de la edificación
- Reparar los muros, cielo rasos y estructuras de soporte afectados por deterioro, agrietamientos y humedad
- Si no se procede inmediatamente con las reparaciones se recomienda demoler la edificación

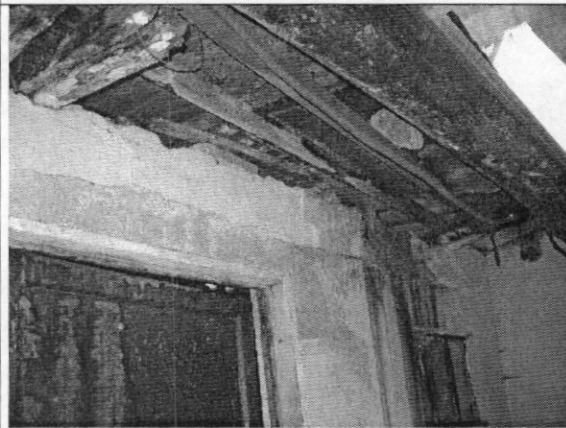
Foto 5. Agrietamientos y humedad en muro

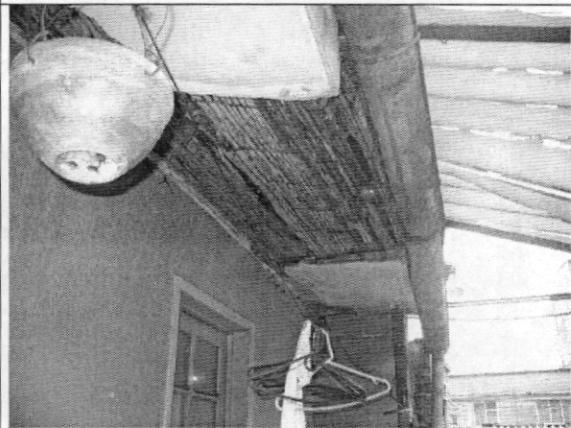
Foto 6. Colapso del cielo raso

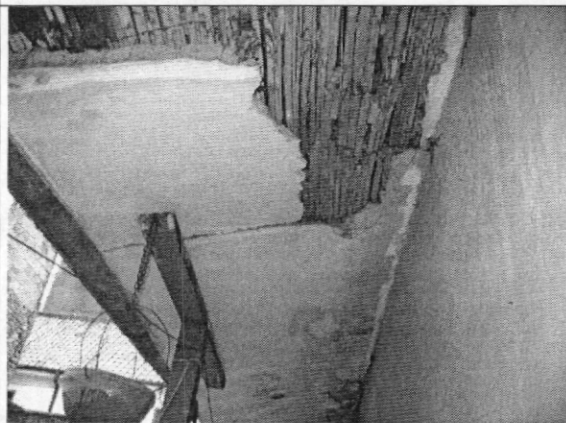
Foto 7. Daño en cielo raso y apoyo insuficiente

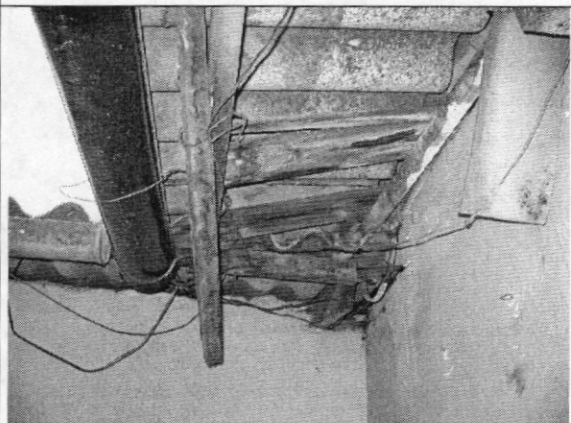
Foto 8. Desprendimiento de elementos de cubierta
