DIRECCIÓN DE PREVENCIÓN Y ATENCIÓN DE EMERGENCIAS

CONCEPTO DE AMENAZA RUINA N° CAR - 1040

LOCALIDAD: (13) Teusaquillo
UPZ: (101) Teusaquillo
BARRIO: Santa Teresita
DIRECCION: Carrera 16 A No. 42 – 61
CHIP: AAA0083DJJZ
FECHA DE VISITA: Enero 16 de 2008
SOLICITANTE: Inspección Trece A Distrital de Policía
POBLACION BENEFICIADA: Ocho (8) Personas – Dos (2) Familias
AREA: 160 m² (aproximadamente)

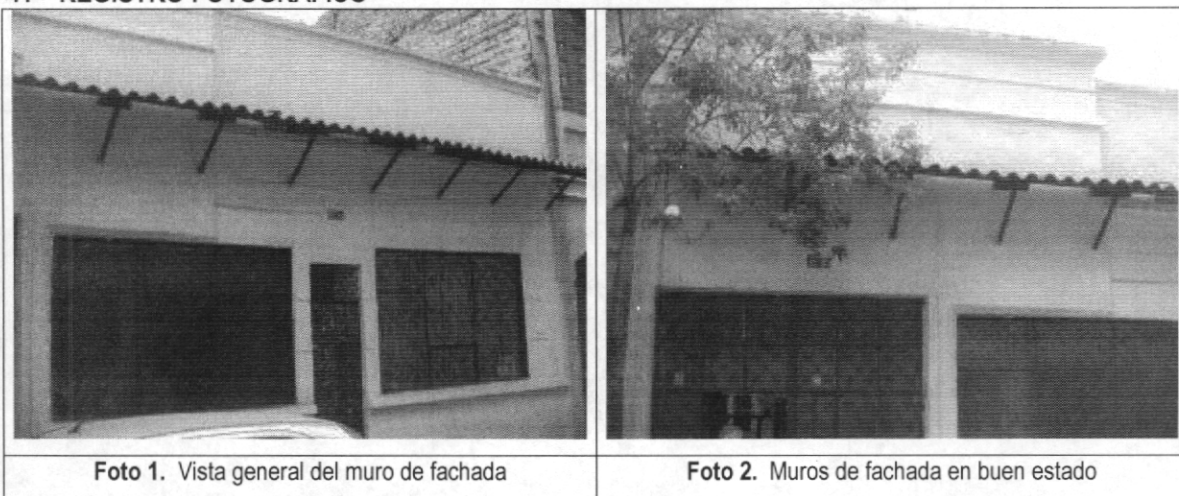
El inmueble objeto de la visita técnica es una edificación de dos pisos cuya estructura principal son muros de mampostería sin refuerzo, el entrepiso es en madera y la cubierta es en teja de fibro cemento combinada con teja translúcida apoyada en una estructura de madera. El aspecto general de la fachada se puede ver en la fotografía 1. Las dimensiones aproximadas del predio son ocho metros de frente y veinte metros de fondo.

Los acabados del muro de fachada se encuentran en buen estado, no hay desprendimientos ni daño en las unidades de mampostería que lo conforman, como se ilustra en las fotografías 1 y 2. Los muros del primer piso en la zona posterior y zona frontal se aprecian en buenas condiciones, no se observan fisuras ni daños en los acabados, como se puede ver en las fotografías 3 y 4; en el costado norte de la edificación, en los muros del primer nivel, se puede apreciar humedad en los muros y desprendimientos de acabados, como se observa en las fotografías 5 y 6, igualmente en esta zona se evidencia el desprendimiento de acabados del cielo raso, como se ve en la fotografía 7.

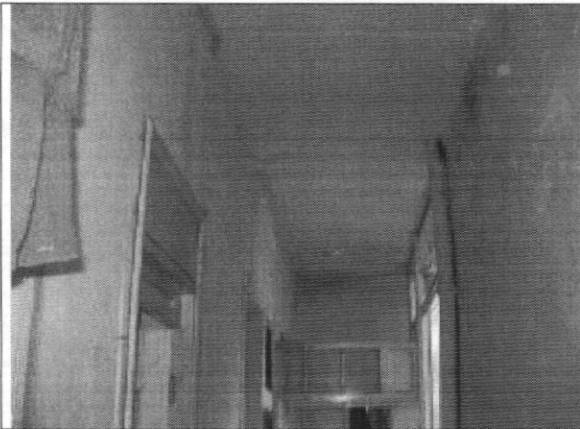
Foto 3. Muros primer piso zona posterior en buen estado

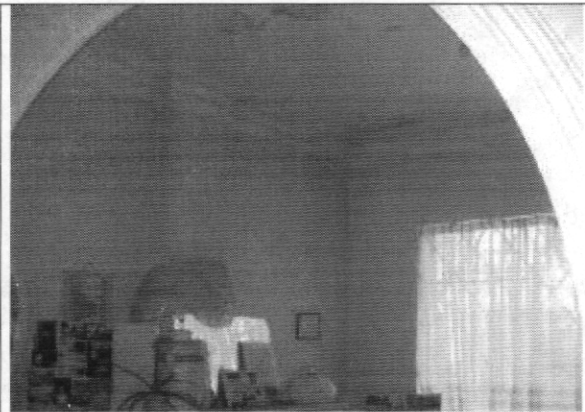
Foto 4. Muros zona frontal en buen estado

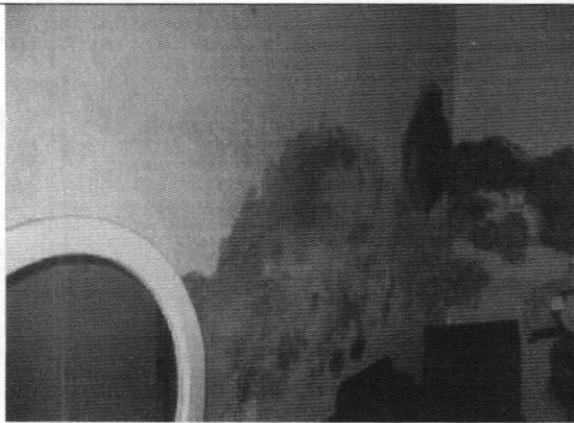
Foto 5. Humedad en muro costado norte

- Reparar los muros de la zona norte que presentan humedad y desprendimientos de acabados
- Reparar el cielo raso que presenta desprendimientos de acabados
- Realizar los trabajos necesarios para evitar la entrada de agua lluvia al interior de la edificación y prevenir el deterioro en muros y entrepiso
- Realizar mantenimiento general al inmueble

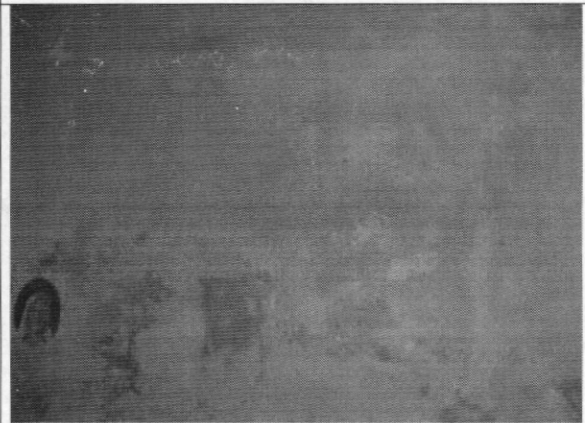
Foto 6. Desprendimiento de acabados en muros costado norte

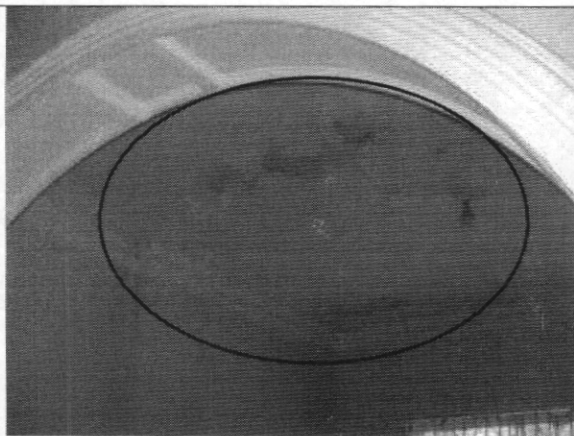
Foto 7. Desprendimiento de acabados en cielo raso

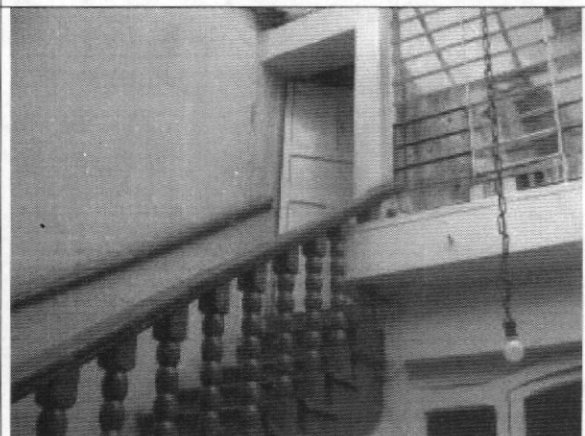
Los muros del segundo nivel están en buenas condiciones, no hay desprendimientos de acabados ni presencia de humedad, igualmente la estructura de cubierta están en buen estado, como se puede observar en la fotografía 8.

Foto 8. Muros segundo nivel en buen estado
