DIRECCIÓN DE PREVENCIÓN Y ATENCIÓN DE EMERGENCIAS

CONCEPTO DE AMENAZA RUINA N° CAR - 1041

Este concepto corresponde a la visita de inspección para verificar el estado y condiciones del inmueble ubicado en la Carrera 30 No. 45 A - 88, con el fin de establecer si amenaza ruina o no.

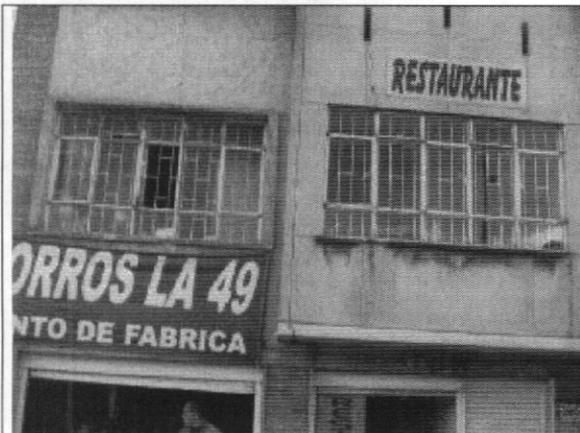
El inmueble objeto de la visita técnica es una edificación de dos pisos cuya estructura principal son pórticos de concreto reforzado, el entrepiso es en placa maciza de concreto y la cubierta es en teja de fibro cemento apoyada en una estructura de madera. El aspecto general del inmueble se puede ver en las fotografías 1 y 2. Las dimensiones aproximadas del predio son diez metros de frente y veinte metros de fondo.

Foto 1. Vista general fachada costado occidental

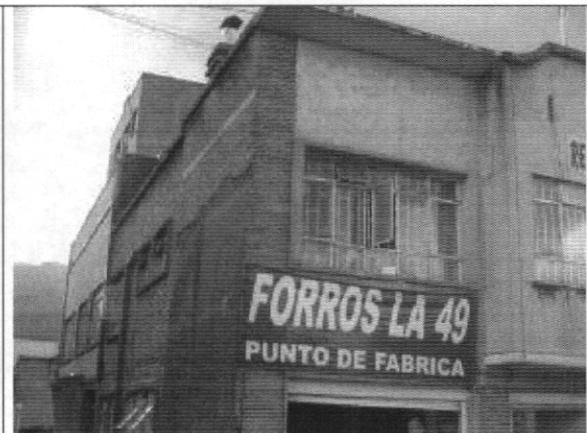
Foto 2. Vista general fachada costado norte

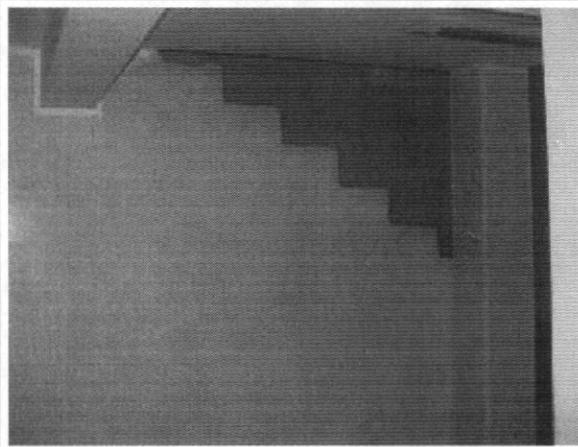
Los muros del primer piso se aprecian en buenas condiciones, no se observan fisuras ni daños en los acabados, como se puede ver en la fotografía 3; la placa de entrepiso está en buen estado no hay evidencia de deflexiones ni se aprecian fisuras, como se ilustra en la fotografía 4. Los muros del segundo piso están en buenas condiciones, los acabados están en buen estado y no se observan fisuras, como se puede ver en la fotografía 5. En el cielo raso bajo la cubierta se aprecia humedad y desprendimiento de acabados, como se puede observar en la fotografía 6.

Foto 3. Muros primer piso en buen estado

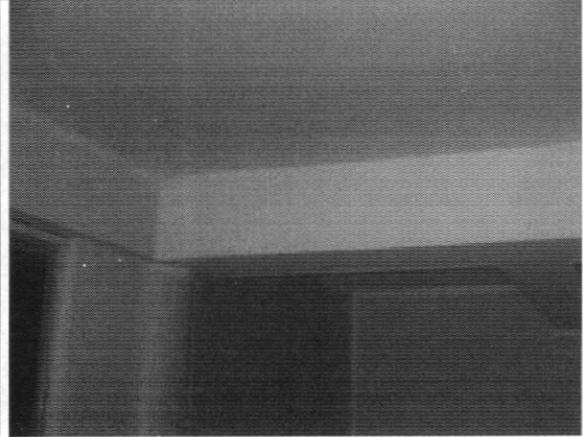
Foto 4. Placa de entepiso en buen estado

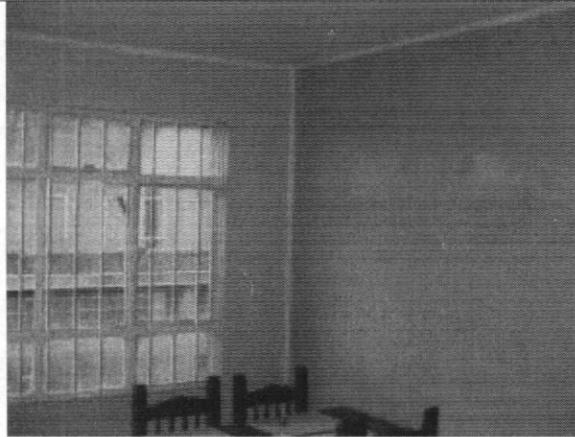
Foto 5. Muros de segundo piso en buenas condiciones

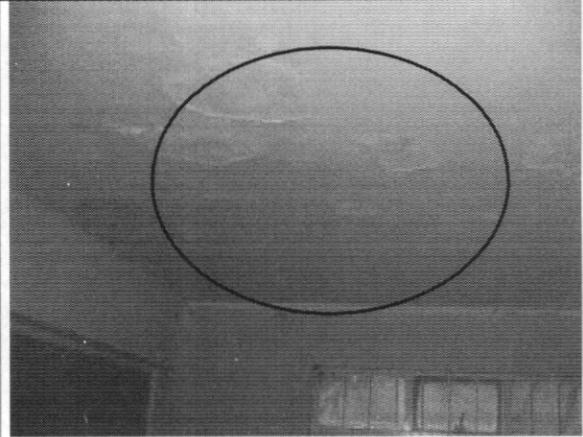
Foto 6. Humedad en cielo raso

- Retirar el acabado del muro de fachada del costado norte que presenta agrietamientos y posibilidad de desprendimiento con posible afectación a transeúntes
- Proveer medidas de aislamiento y elementos de protección a transeúntes, hasta que se desarrolle la actividad anterior
- Realizar mantenimiento general al inmueble

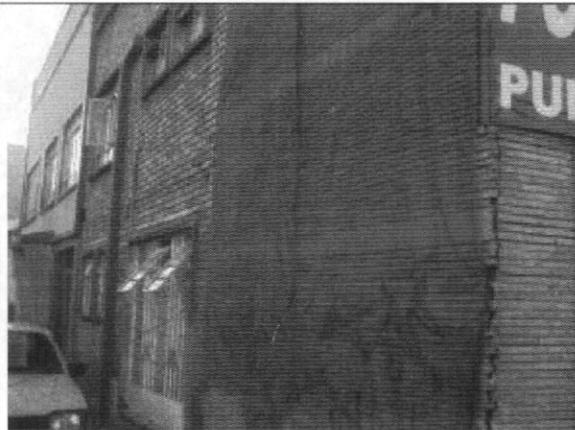
El acabado del muro de fachada del costado norte se encuentra en mal estado, se observan agrietamientos y desprendimientos de unidades que lo conforman, como se puede ver en las fotografías 7 y 8.

En líneas generales no se observa daño en la estructura de la edificación, no se evidencia posibilidad de colapso a corto plazo. Se observa daño fuerte en el acabado del muro de fachada norte.

Foto 7. Desprendimiento de acabados muro de fachada,
costado norte

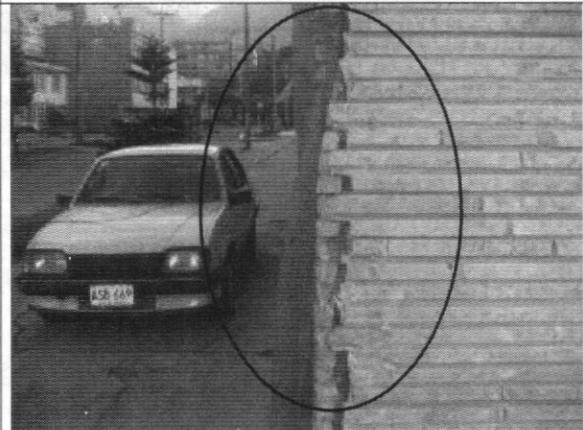
Foto 8. Agrietamiento en acabado del muro de fachada
