CONCEPTO DE AMENAZA RUINA N° CAR - 1042

LOCALIDAD: (18) RAFAEL URIBE URIBE
UPZ: (36) San José
BARRIO: Sosiego Sur
DIRECCION: Calle 25 Sur # 10 B – 39 (Muro de Antejardín)
CHIP: AAA0007RHLF
FECHA DE VISITA: Enero 16 de 2008
SOLICITANTE: Alcaldía Local de Rafael Uribe U.
POBLACION BENEFICIADA: 1 Persona – 1 Familia
AREA: 50 m² (aproximadamente)

Este concepto corresponde a la visita de inspección para verificar el estado y condiciones del muro del antejardín del inmueble ubicado en la Calle 25 Sur # 10 B – 39, con el fin de establecer si amenaza ruina o no.

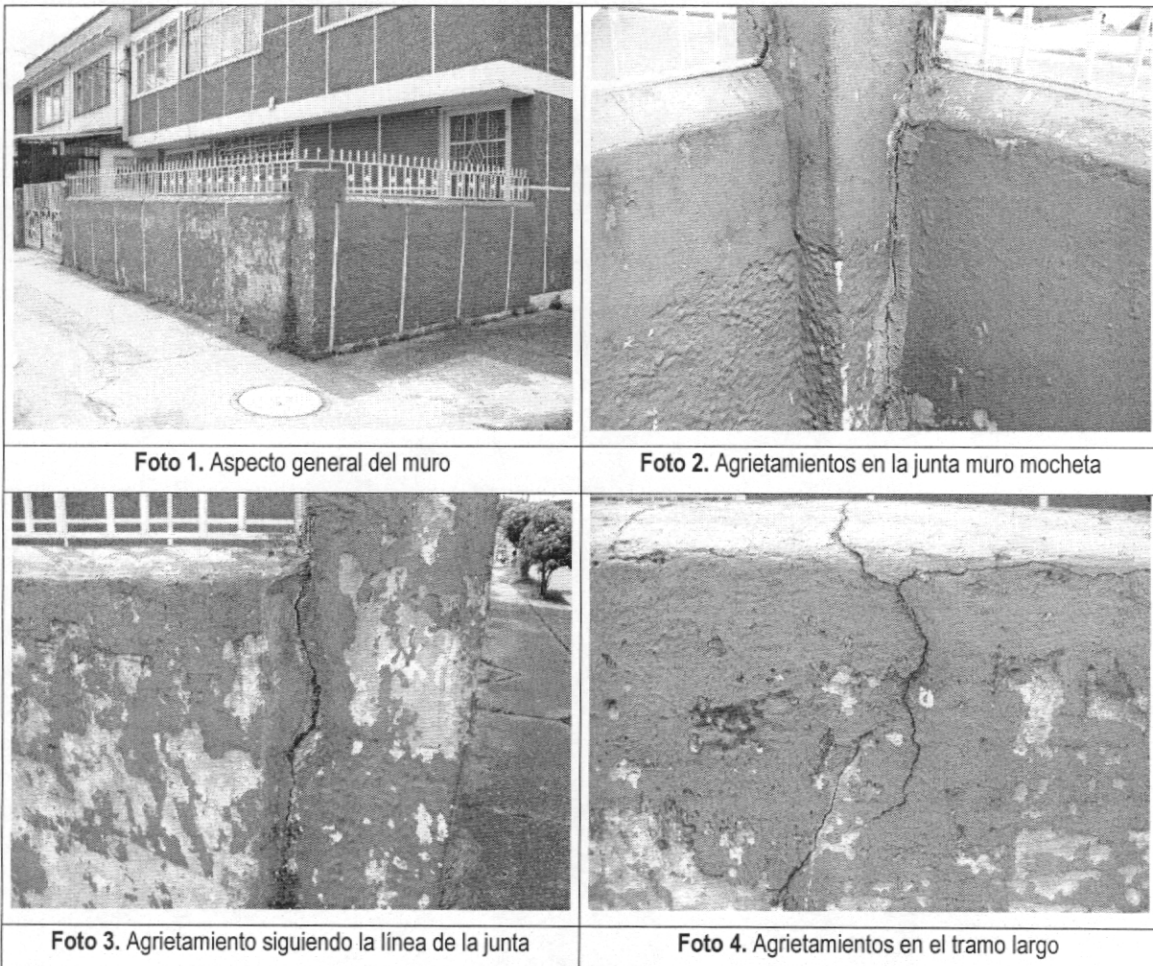
7. REGISTRO FOTOGRAFICO

Externamente se observa que el muro de cerramiento presenta agrietamientos que siguen la línea de la junta entre el muro y las mochetas extremas lo que ha dejado porciones del muro suelto, como se ve en las fotos 2 y 3; existen otros agrietamiento de carácter errático que afectan gran parte del área del muro, ver foto 4, adicionalmente se detecta pérdida de verticalidad con inclinación hacia el exterior del predio, la afectación se muestra en las fotos 5 y 6.

El muro de cerramiento del antejardín del predio presenta daño fuerte y problemas de estabilidad, se evidencian posibilidades de colapso a corto o mediano plazo.

De acuerdo con lo anterior, se puede establecer que el muro de cerramiento del antejardín del predio ubicado en la Calle 25 Sur # 10 B – 39, **AMENAZA RUINA**. Se estima que el daño del muro es fuerte, existen problemas de estabilidad y se evidencian posibilidades de colapso a corto o mediano plazo. Por tanto se recomienda a los propietarios o responsables del inmueble realizar actividades de demolición y reconstrucción del muro, asimismo disponer de medidas de aislamiento y protección a los transeúntes hasta que se ejecute dicha actividad.
