DIRECCIÓN DE PREVENCIÓN Y ATENCIÓN DE EMERGENCIAS

CONCEPTO DE AMENAZA RUINA N° CAR - 1043

LOCALIDAD: (18) RAFAEL URIBE URIBE
UPZ: (54) Marruecos
BARRIO: Mirador de Marrocos
DIRECCION: Carrera 5 M # 48 K – 43 Sur
CHIP: AAA0010EPKL
FECHA DE VISITA: Enero 16 de 2008
SOLICITANTE: Secretaría General de Inspecciones de Policía de Rafael Uribe U.
POBLACION BENEFICIADA: 1 Persona – 1 Familia
AREA: 150 m² (aproximadamente)

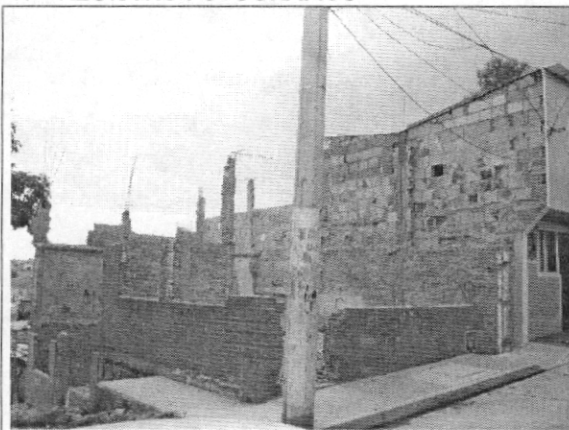
edificación se encuentra parcialmente demolida. El área total construida es de aproximadamente 150 metros cuadrados. La fachada de la edificación se puede apreciar en las fotos 1 y 2 del registro fotográfico.

La edificación se encuentra en proceso de demolición. Al momento de la visita solamente se encuentran en pie algunos muros internos, los muros de fachada han perdido la mitad de su altura, existen muros que han quedado con doble altura y sin elementos que les ofrezcan estabilidad lateral, asimismo los elementos de concreto de confinamiento han quedado sin soporte lateral y con el acero de refuerzo parcialmente expuesto; las condiciones generales que presenta la edificación se pueden observar en las fotos 1 a 4.

Foto 1. Fachada del inmueble objeto del concepto

De acuerdo con lo anterior, se puede establecer que la edificación ubicada en la Carrera 5 M # 48 K – 43 Sur, **AMENAZA RUINA**. La edificación se encuentra en malas condiciones estructurales; el daño se puede catalogar como severo, se detectan posibilidades de colapso parcial a corto plazo. Por tanto se recomienda a los propietarios o responsables del inmueble continuar, hasta concluir, los trabajos de demolición total de la edificación.

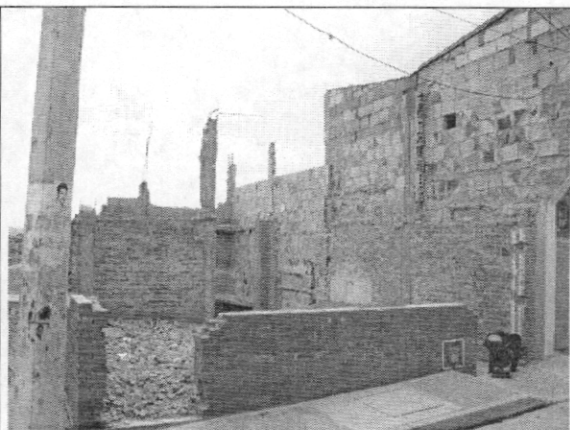
Foto 2. Sector occidental de la fachada de la edificación

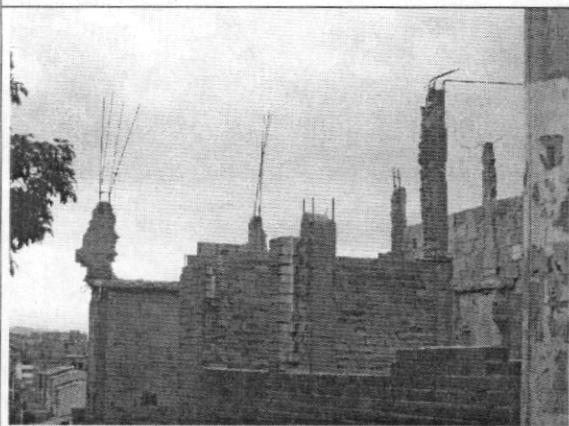
Foto 3. Muros de fachada de primer piso sin daño visible

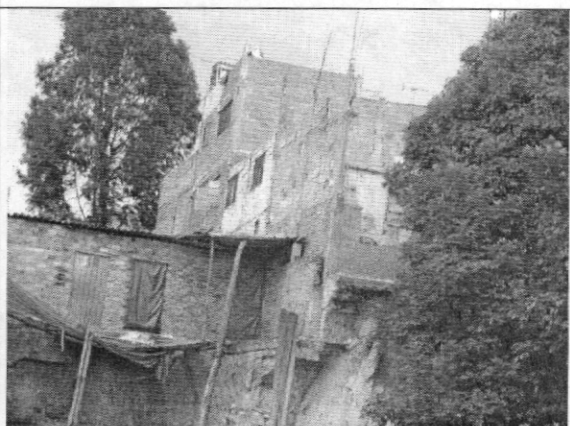
Foto 4. Placa de cubierta provisional sin concluir
