DIRECCIÓN DE PREVENCIÓN Y ATENCIÓN DE EMERGENCIAS

CONCEPTO DE AMENAZA RUINA N° CAR - 1046

LOCALIDAD: (14) Los Mártires
UPZ: (37) Santa Isabel
BARRIO: El Progreso
DIRECCION: Carrera 24 No. 5 – 82 (Muro de fachada)
CHIP: AAA0035NPYX
FECHA DE VISITA: Enero 20 de 2008
SOLICITANTE: Inspección 14 C Distrital de Policía
POBLACION BENEFICIADA: Una (1) Persona – Una (1) Familia
AREA: 24 m² (aproximadamente)

Este concepto corresponde a la visita de inspección para verificar el estado y condiciones del muro de fachada del inmueble ubicado en la Carrera 24 No. 5 – 82, con el fin de establecer si amenaza ruina o no.

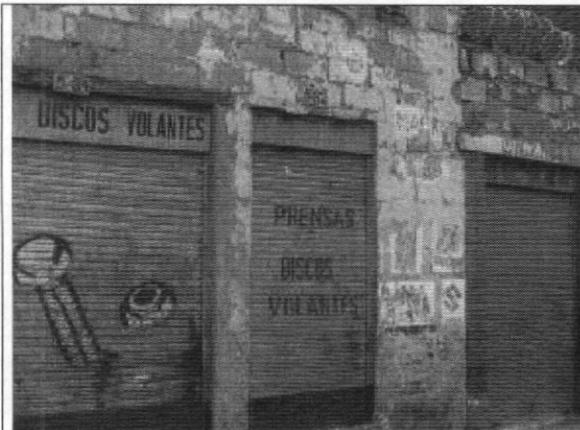
El muro de fachada objeto de la visita técnica está construido en mampostería de arcilla sin refuerzo, no hay elementos de confinamiento, se observan varios materiales que lo conforman, ladrillos de arcilla, bloques de arcilla y bloque de cemento. Se observan tres vanos en la parte inferior del muro, que conforman puertas de ingreso al predio. En el interior del predio no hay construcción, se puede ver vegetación y presencia de escombros. El aspecto general del muro de fachada se puede apreciar en la fotografía 1. Las dimensiones aproximadas del muro son ocho metros de frente y tres metros de altura.

Foto 1. Vista general del muro de fachada

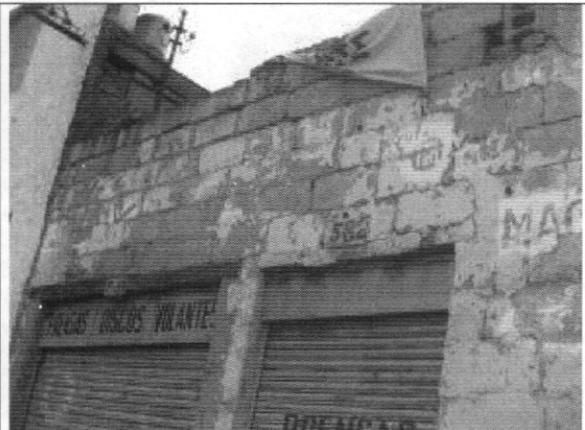
El extremo norte del muro se encuentra en buenas condiciones, no hay desprendimiento de unidades de mampostería ni se observan agrietamientos, como se puede ver en la fotografía 2. En la parte central del muro, en la parte superior sobre los vanos de las puertas, se detectan fisuras diagonales en las juntas de pega de las unidades de mampostería, como se aprecia en la fotografía 3.

Foto 2. Extremo norte del muro, elementos en buen estado

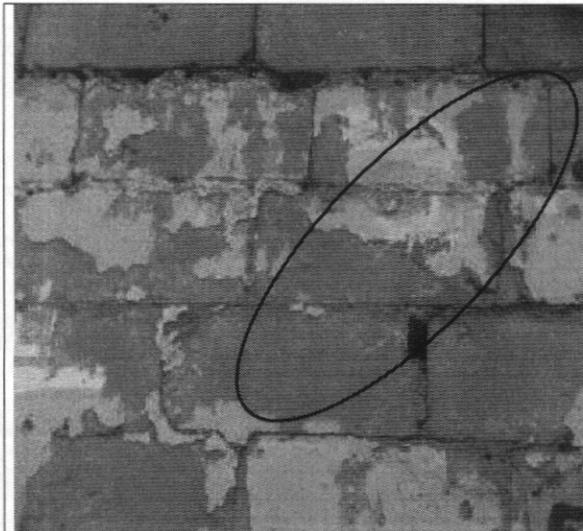
En líneas generales se observa daño moderado en la parte superior del costado sur y la parte central del muro de fachada, se evidencia posibilidad de colapso a largo plazo.

Foto 3. Fisuras diagonal en zona central del muro

- Proveer medidas de aislamiento y elementos de protección a transeúntes, hasta que se desarrolle la actividad anterior
- Reparar la zona central del muro que presentan fisuras en la junta de pega de las unidades de mampostería
- Si no se llevan a cabo las actividades anteriores, se recomienda realizar la demolición del muro de fachada

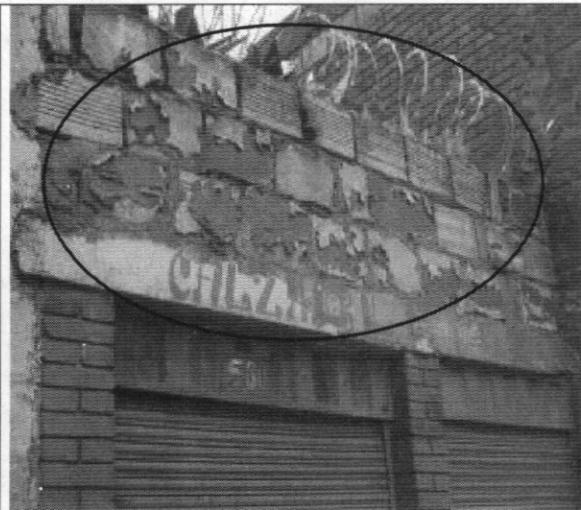
Los bloques de arcilla de la parte superior en el costado sur, no se encuentran adecuadamente vinculados a la parte inferior del muro, se observa la posibilidad de desprendimiento, al igual que las unidades de ladrillo que están sobrepuestas en la parte superior central del muro, como se ilustra en las fotografías 4 y 5.

Foto 4. Bloques sueltos en la parte superior del muro

- Retirar las unidades de bloque de arcilla del extremo sur y la zona central en la parte superior del muro que se encuentra sueltas y presentan posibilidad de desprendimiento, los cuales afectan la seguridad de los peatones y transeúntes

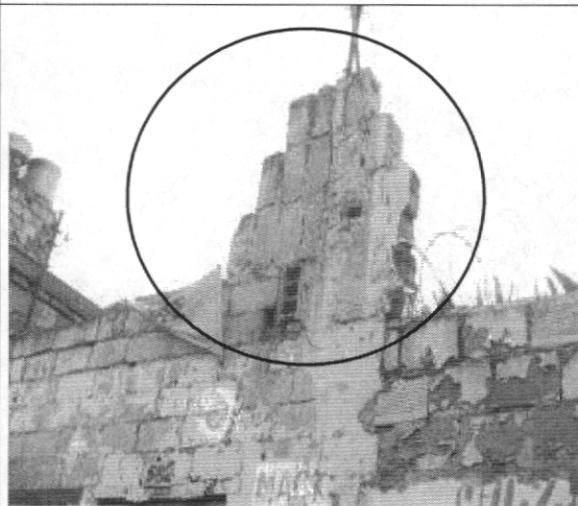
Foto 5. Unidades de mampostería sueltas en la parte central superior del muro.
