DIRECCIÓN DE PREVENCIÓN Y ATENCIÓN DE EMERGENCIAS

CONCEPTO DE AMENAZA RUINA N° CAR - 1047

LOCALIDAD: (14) Los Mártires
UPZ: (102) La Sabana
BARRIO: Ricaurte
DIRECCION: Calle 12 No. 27 – 58
CHIP: AAA0034CNRU
FECHA DE VISITA: Enero 20 de 2008
SOLICITANTE: Alcaldía Local de Mártires
POBLACION BENEFICIADA: Una (1) Persona – Una (1) Familia
AREA: 300 m² (aproximadamente)

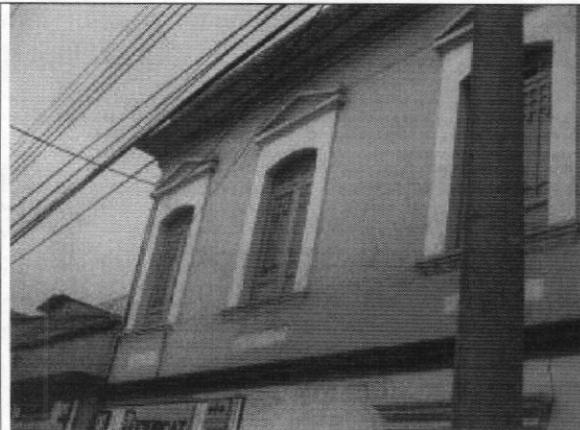
El muro de fachada está en buen estado, no se detectan fisuras ni desprendimientos de acabados, como se puede ver en la fotografía 1. Los muros internos del primer nivel se encuentran en estado regular, se pueden apreciar fisuras y humedad excesiva en la mayor parte de ellos, como se ilustra en las fotografías 2 y 3. Los muros del segundo piso están en malas condiciones, se aprecia deterioro avanzado en la mayoría de ellos, hay agrietamientos en la parte superior de los mismos, especialmente en los muros de la parte posterior, como se observa en las fotografías 4 y 5; igualmente hay desprendimientos de acabados y humedad excesiva con afectación a las unidades que los conforman, como se ilustra en la fotografía 6.

Foto 1. Vista general de la fachada del inmueble

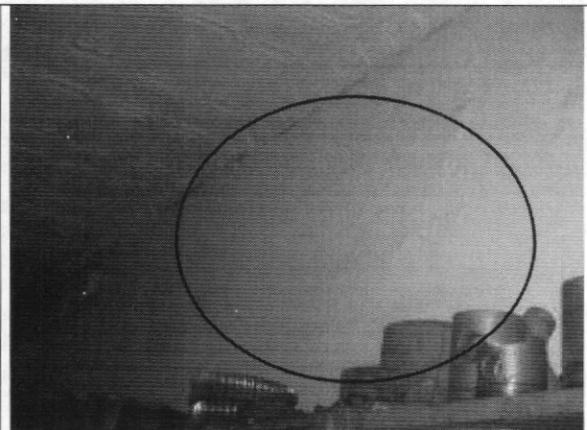
Foto 2. Muros del primer piso en estado regular, fisuras

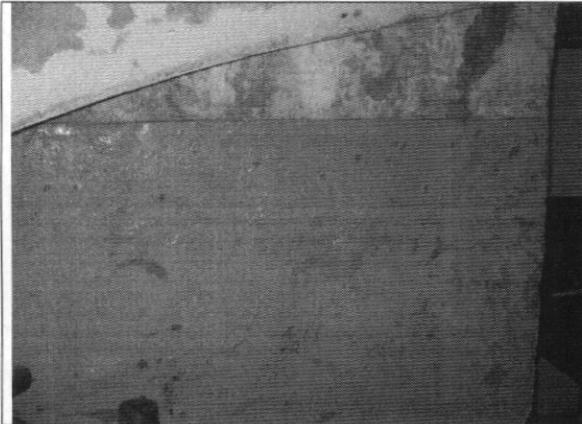
Foto 3. Humedad en muros del primer nivel

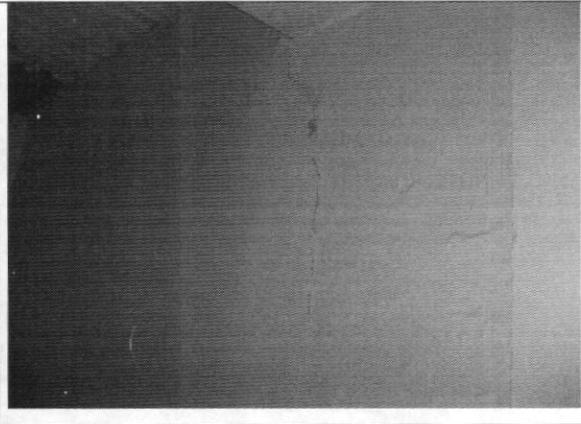
Foto 4. Muros de segundo piso en mal estado

- Reparar los muros del segundo piso que presentan agrietamientos y desprendimientos de acabados
- Retirar el cielo raso de toda la edificación
- Reemplazar la cubierta de toda la edificación
- Si no se llevan a cabo las actividades anteriores, se recomienda demoler la edificación

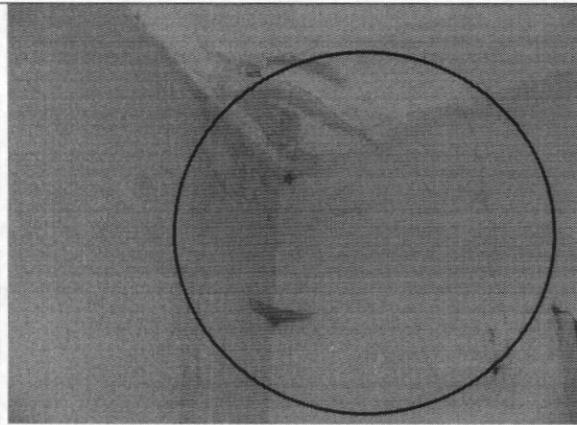
Foto 5. Agrietamientos en muros segundo nivel.

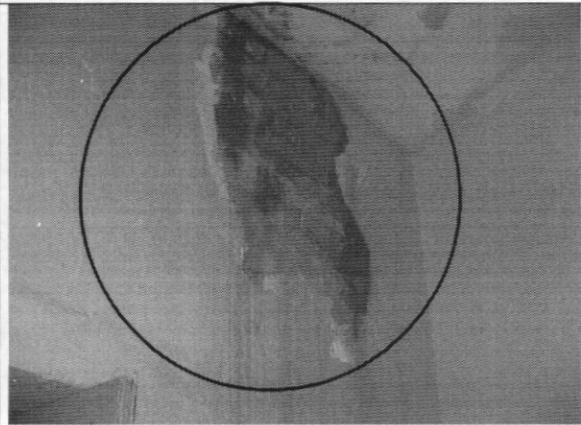
Foto 6. Desprendimiento de acabados en muros segundo piso

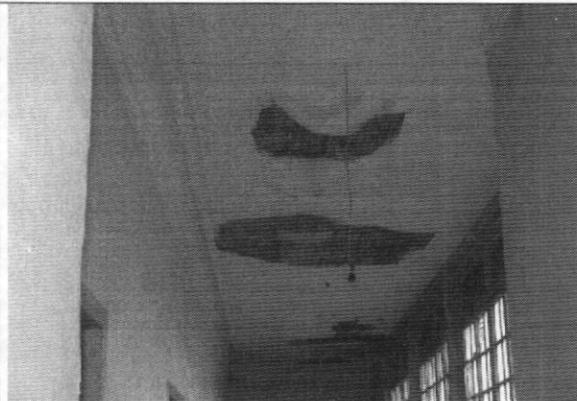
El cielo raso y la cubierta están en mal estado, hay desprendimientos parciales del mismo en el corredor principal de la edificación, y colapso parcial en las habitaciones del segundo piso, como se puede ver en las fotografías 7 y 8. En la fotografía 9 se observa que el entrepiso en madera está en malas condiciones, hay elementos deteriorados y se detectan deflexiones en los elementos principales.

Foto 7. Desprendimiento de cielo raso en pasillo

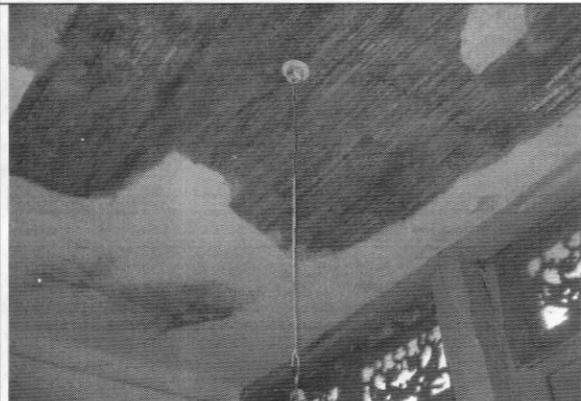
Foto 8. Colapso parcial de cielo raso en habitaciones segundo piso

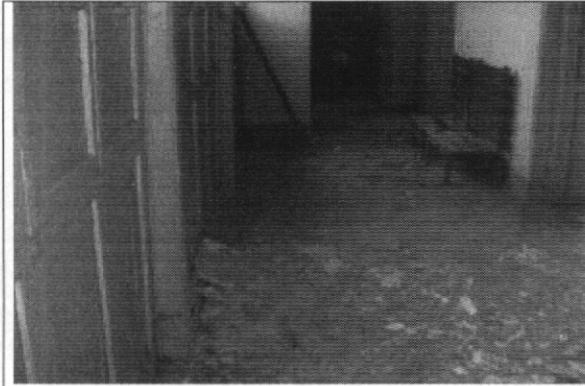
Foto 9. Entrepiso en madera en mal estado.
