DIRECCION DE PREVENCIÓN Y ATENCIÓN DE EMERGENCIAS

CONCEPTO DE AMENAZA RUINA N° CAR - 1011

LOCALIDAD: (3) Santa Fe
UPZ: (93) Las Nieves
BARRIO: Las Nieves
DIRECCION: Calle 22 No. 8 – 20/22/24
CHIP: AAA0029TEMS
FECHA DE VISITA: Diciembre 05 de 2007
SOLICITANTE: Inspección 3 D Distrital de Policía
POBLACION BENEFICIADA: Una (1) Persona – Una (1) Familia
AREA: 400 m² (aproximadamente)

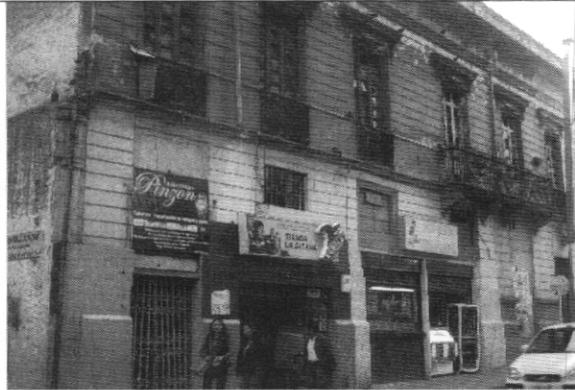
El inmueble objeto de la visita técnica es una edificación de dos pisos cuya estructura principal son muros de mampostería sin refuerzo, el entrepiso es en madera y la cubierta es en teja de fibro cemento apoyada en una estructura de madera. El aspecto general de la fachada se puede ver en la fotografía 1. Las dimensiones aproximadas del predio son cuarenta metros de frente y diez metros de fondo.

Foto 1. Aspecto general de la fachada

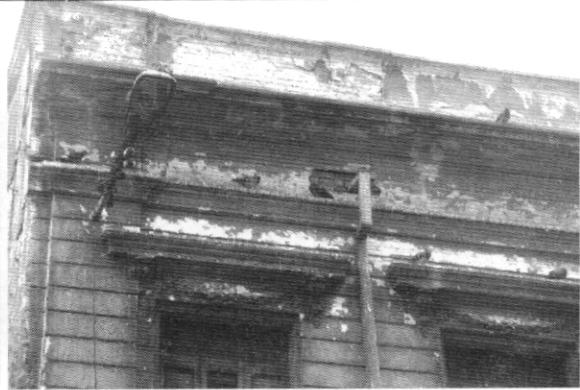
La parte superior del muro de fachada se encuentra en condiciones regulares, se aprecia el deterioro de acabados, como se puede ver en la fotografía 2, igualmente hay desprendimiento de acabados, pañete y pintura en el parapeto de la cubierta, como se observa en la fotografía 3; algunos elementos sobrepuestos en la fachada presenta posibilidades de desprendimientos, como las canales y objetos adosados en los marcos de las ventanas, como se aprecia en la fotografía 4.

Foto 2. Deterioro en acabados parte superior

- Reparar los acabados del muro de fachada que se encuentran deteriorados

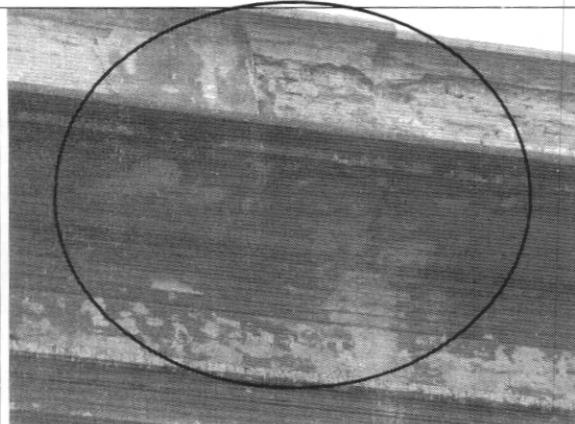
Foto 3. Desprendimiento de acabados

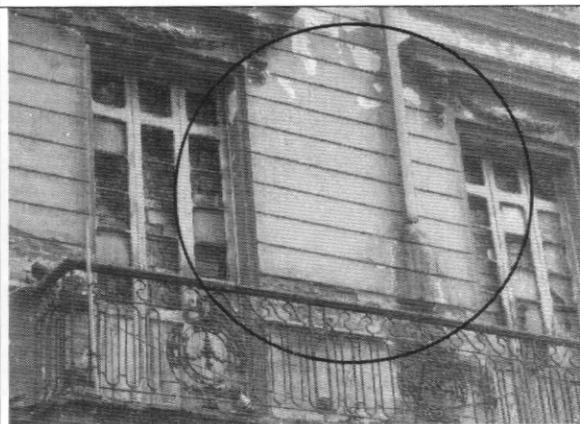
Foto 4. Elementos de fachada en mal estado

- Retirar los elementos sobrepuestos de la fachada que presentan posibilidad de desprendimiento para evitar la posible afectación a transeúntes
- Reparar el entrepiso en madera del segundo nivel que se encuentra en mal estado
- Reparar los muros del segundo nivel que están agrietados
- Reparar el cielo raso bajo la cubierta
- Si no se llevan a cabo las actividades anteriores se recomienda demoler el segundo nivel del inmueble

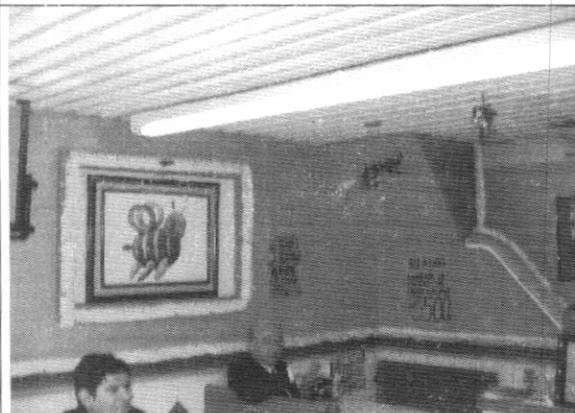
Los muros internos de los locales comerciales del primer piso están en buen estado, no se observan agrietamientos y los acabados están en buenas condiciones, igualmente el cielo raso de este sector, como se ilustra en la fotografía 5.

Foto 5. Muros y cielo raso de primer piso en buen estado

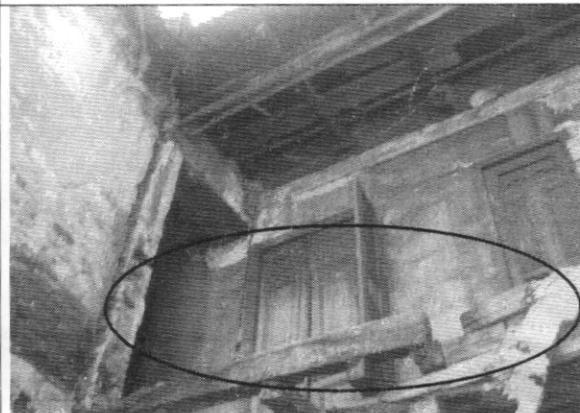
El entrepiso de madera en la parte posterior del inmueble está en malas condiciones, los elementos principales se encuentra en un estado avanzado de deterioro, se aprecia el colapso parcial del mismo, como se puede ver en las fotografías 6 y 7. Los muros del segundo piso están en malas condiciones, se detectan agrietamientos en la mayoría de ellos, como se observa en la fotografía 8, hay desprendimientos de unidades de mampostería en los muros que se encuentran contra el patio interior, como se ve en la fotografía 9. En la fotografía 10 se aprecia que el cielo raso bajo la cubierta se encuentra deteriorado, se observa el desprendimiento parcial de elementos que lo conforman.

Foto 6. Entrepiso en madera deteriorado

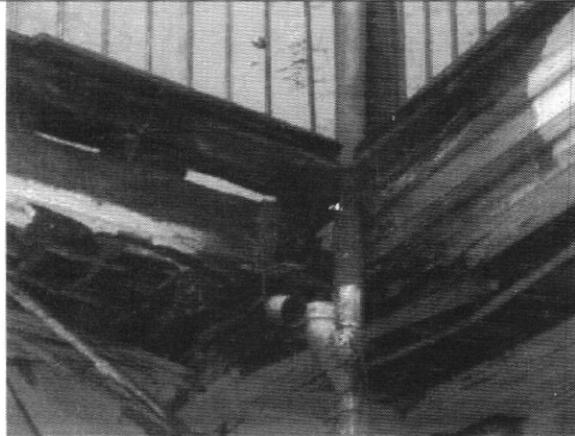
Foto 7. Entrepiso en malas condiciones

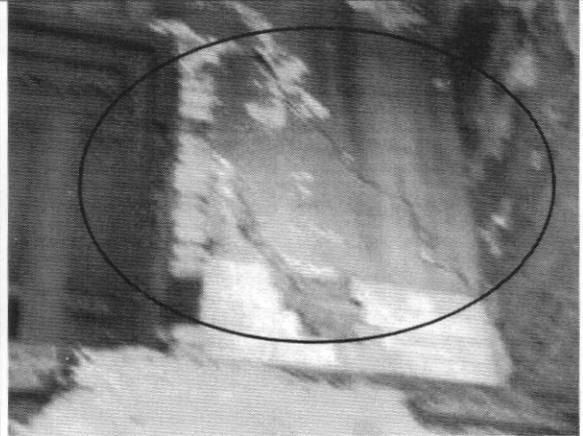
Foto 8. Muros de segundo piso agrietados

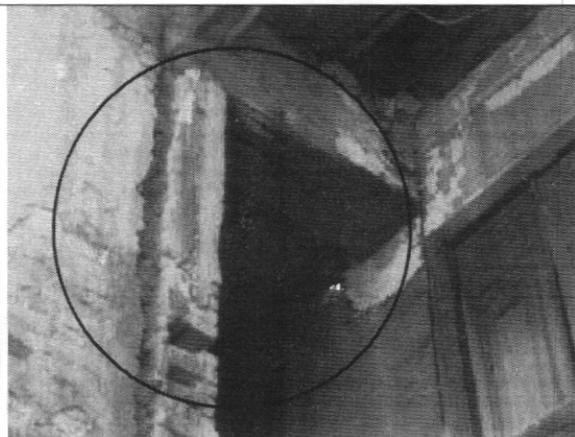
Foto 9. Desprendimiento de unidades de mampostería en muros de segundo piso

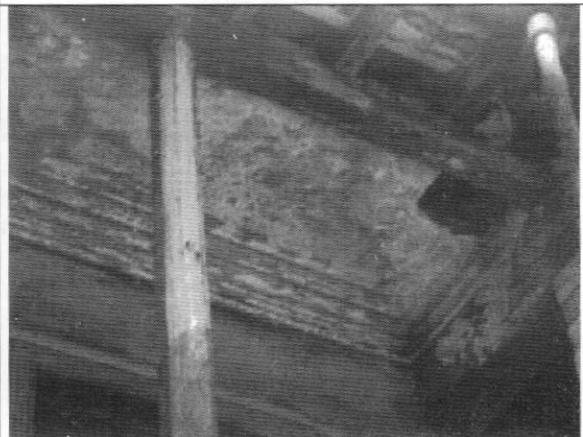
Foto 10. Cielo raso deteriorado
