DIRECCION DE PREVENCION Y ATENCION DE EMERGENCIAS

## CONCEPTO DE AMENAZA RUINA N° CAR – 098

LOCALIDAD: (03) Santa Fe  
UPZ: (96) Lourdes  
BARRIO: Las Cruces  
DIRECCION: Carrera 3 No. 1 D-57  
FECHA DE VISITA: Octubre 14 de 2004  
SOLICITANTE: Inspección 3ª "A" Distrital de Policía  
POBLACION BENEFICIADA: 10 Personas (3 Familias)  
AREA: 280m<sup>2</sup> (aproximadamente)

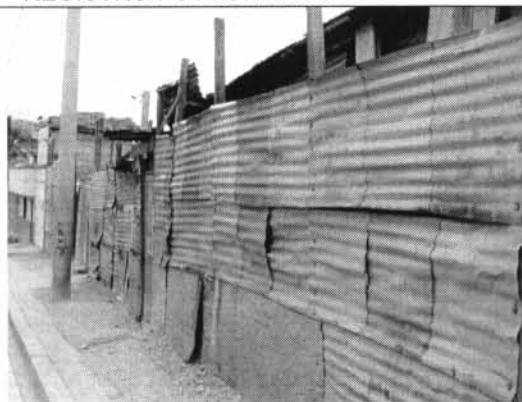
La fachada del predio consiste en un cerramiento construido con tejas de zinc (Foto # 1) y la edificación encontrada en el predio, corresponde a una construcción irregular de madera de un piso (Fotos # 2 y # 3) y con cubierta de tejas de zinc apoyadas sobre cercos de madera, es decir, no cuenta con una estructura convencional y no hay elementos de cimentación. En la parte posterior del lote hay un muro de cerramiento en ladrillo tolete de 0.10m de ancho, sin elementos de confinamiento.

Foto 1. Fachada de la edificación	Foto 2. Construcción en madera

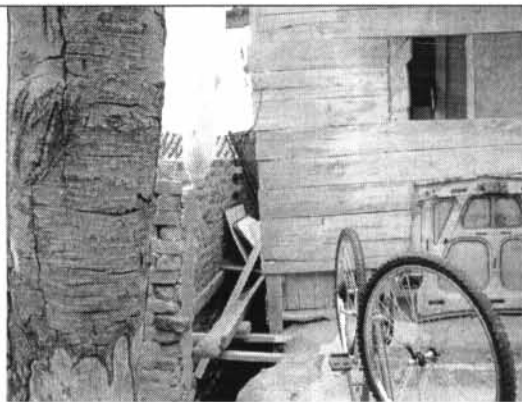
Foto 3. No hay aislamientos contra los vecinos	Foto 4. Muro con pérdida de verticalidad.

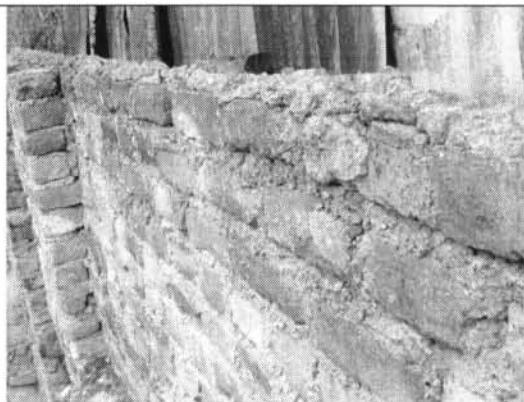
La estructura del inmueble se apoya en los muros del predio vecino, el cual no está en capacidad de resistir esta sollicitación y se presenta con pérdida de verticalidad (Foto # 4), este efecto se aprecia en el interior de la vivienda en donde las paredes se están separando del entrepiso..

De acuerdo con lo anterior, se puede establecer que el muro del costado Norte de la edificación sobre la que se encuentra apoyada la construcción **AMENAZA RUINA**. El muro presenta un sistema estructural deficiente y por esto se debe proceder por parte de los propietarios o responsables del inmueble a ejecutar los trabajos correspondientes al aislamiento de la edificación del muro toda vez que éste no está en capacidad de soportar los empujes horizontales ocasionados por la sobrecarga.

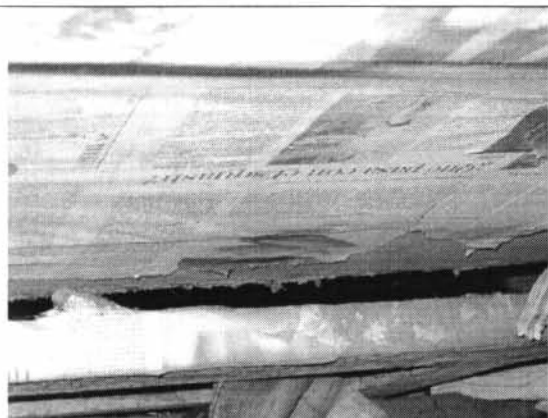
Foto 5. Paredes separadas del entpiso.	Foto 6. Paredes que se separan del entpiso
