## CONCEPTO DE AMENAZA RUINA N° CAR - 1000

**LOCALIDAD:** (14) Los Mártires  
**UPZ:** (102) La Sabana  
**BARRIO:** Ricaurte  
**DIRECCION:** Calle 12 No. 24 - 28  
**CHIP:** AAA0034AFDM  
**FECHA DE VISITA:** Noviembre 23 de 2007  
**SOLICITANTE:** Inspección Catorce A Distrital de Policía  
**POBLACION BENEFICIADA:** Una (1) Persona – Una (1) Familia  
**AREA:** 180 m<sup>2</sup> (aproximadamente)

Este concepto corresponde a la visita de inspección para verificar el estado y condiciones del inmueble ubicado Calle 12 No. 24 - 28, con el fin de establecer si amenaza ruina o no.

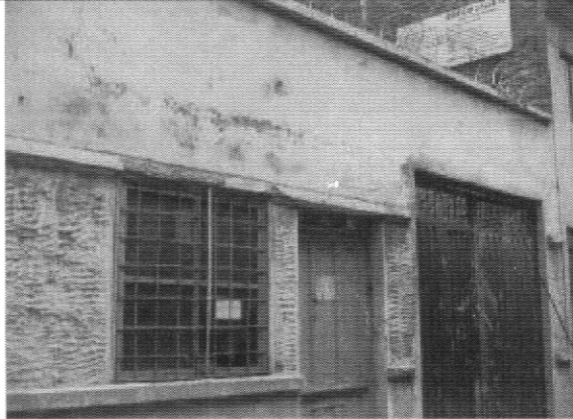
En el inmueble objeto de la visita solo hay una habitación en la parte frontal y el muro de fachada, los cuales están contruidos en mamposteria de arcilla sin refuerzo, sobre la habitación hay un cielo raso en guadua y pañete; en el área restante del predio no hay construcción. El aspecto general del muro de fachada existente se puede ver en la fotografía 1. Las dimensiones aproximadas del predio son seis metros de frente y treinta metros de fondo.

Foto 1. Aspecto general de la fachada

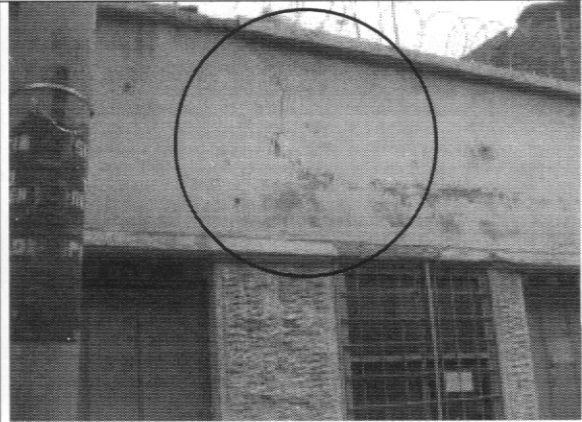
En el muro de fachada existente se observan fisuras en la parte superior como se ve en la fotografía 2, el área restante está en buen estado, no se observan problemas de estabilidad. Los muros de la habitación de la parte frontal están en mal estado, se aprecian desprendimientos de unidades de mamposteria y problemas de estabilidad, como se puede ver en la fotografía 3. Los muros laterales de la parte frontal presentan fisuras y desprendimiento de acabados, como se ilustra en la fotografía 4.

Foto 2. Fisura en parte superior del muro de fachada

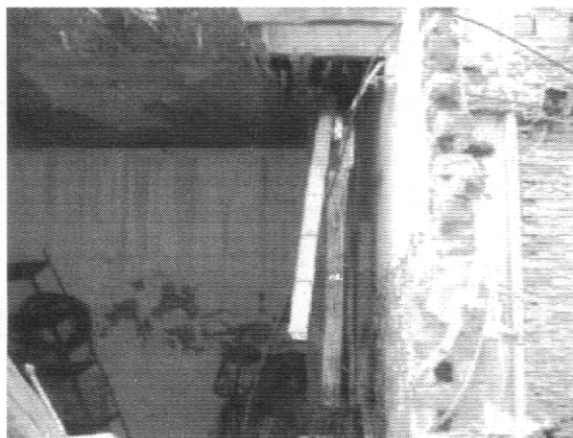
En líneas generales se observa daño fuerte en los muros de la construcción de la parte frontal, se evidencia posibilidad de colapso a mediano plazo.

Foto 3. Zona frontal sin demoler en mal estado

De acuerdo con lo anterior, se puede establecer que los muros de la parte frontal del inmueble ubicado en la Calle 12 No. 24 - 28, **AMENAZAN RUINA**, se observa daño fuerte, se evidencia posibilidad de colapso a mediano plazo. Se recomienda a los propietarios o responsables del predio terminar la demolición de los muros de la parte frontal del predio

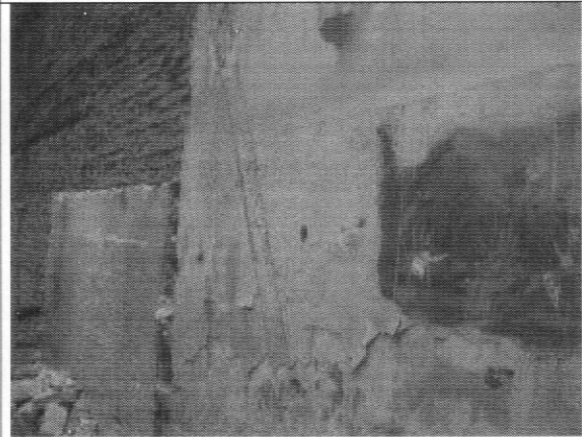
Foto 4. Fisuras en muros laterales de la parte frontal

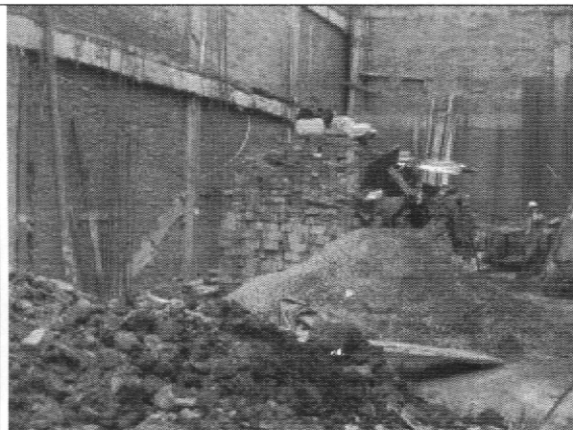
En la fotografía 5 se puede ver la construcción que se está realizando en el predio.

Foto 5. Construcción en la parte posterior
