CONCEPTO DE AMENAZA RUINA N° CAR - 1001

LOCALIDAD: (14) LOS MÁRTIRES
UPZ: (102) La Sabana
BARRIO: La Favorita
DIRECCION: Carrera 16 # 18 – 17
CHIP: AAA0072TUNN
FECHA DE VISITA: Noviembre 14 de 2007
SOLICITANTE: Inspección 14 C Distrital de Policía
POBLACION BENEFICIADA: 6 Personas – 2 Familias
AREA: 110 m² (aproximadamente)

Este concepto corresponde a la visita de inspección para verificar el estado y condiciones del inmueble ubicado en la Carrera 16 # 18 – 17, con el fin de establecer si amenaza ruina o no.

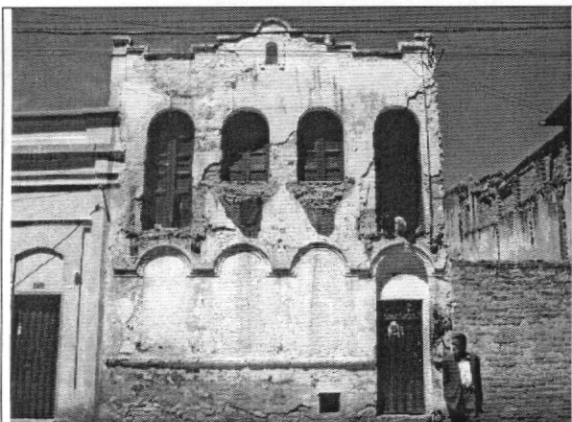
entramado de madera, la cubierta es en teja de barro sobre un entramado de madera con cielo raso en esterilla de guadua pañetada. La escalera de acceso al piso superior es en madera. El área total construida es de aproximadamente 110 metros cuadrados. La fachada de la edificación se puede apreciar en la foto 1 del registro fotográfico.

Foto 1. Fachada del inmueble objeto del concepto

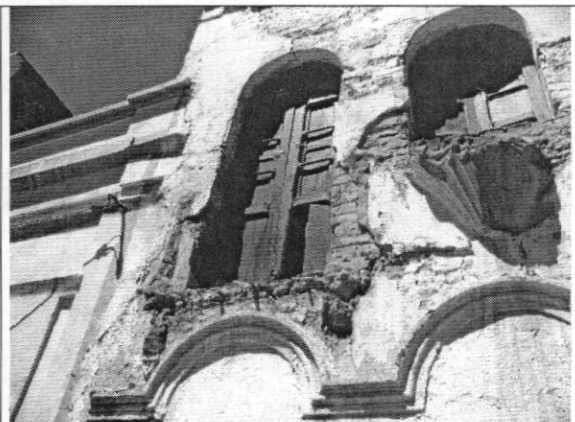
La edificación se encuentra en similares condiciones a las descritas en el Concepto Técnico de Amenaza Ruina No. CAR-415. El muro de fachada presenta desprendimiento de acabados y agrietamientos, sin embargo es de anotar que se han retirado los más pesados y que tenían posibilidades de caída, como se recomendó en el concepto anterior, ver fotos 1 y 2. Los muros internos presentan desprendimiento del pañete de recubrimiento y algunos agrietamientos, en el segundo piso han sido objeto de mantenimiento parcialmente, el estado de los muros se presenta en las fotos 3 a 7; las escaleras presentan el mismo estado descrito en el concepto técnico anterior; el cielo raso bajo cubierta se encuentra altamente deteriorado, tiene desprendimiento del pañete de recubrimiento, se detectan varias fracturas en este elemento, la situación del cielo raso se puede apreciar en la foto 8, esto indica que la cubierta presenta problemas funcionales.

Foto 2. Se han retirado elementos pesados de la fachada

- Retirar y reparar los elementos de acabados que ofrezcan peligro de caerse, en especial los exteriores ya que hay riesgo de afectación a transeúntes
- Realizar actividades de mantenimiento y reparación a todo el inmueble, en especial a los muros interiores, para contrarrestar agrietamientos y deterioro progresivo, identificados al momento de realizar la inspección de la estructura. Esta labor deberá ser realizada bajo una supervisión técnica adecuada
- Reforzar la escalera de acceso a segundo piso debido al grado de inestabilidad detectado y con el objeto de garantizar condiciones de seguridad a los habitantes del inmueble
- En el caso de no realizar las anteriores recomendaciones inmediatamente, es necesario ejecutar labores de demolición general del inmueble objeto del concepto

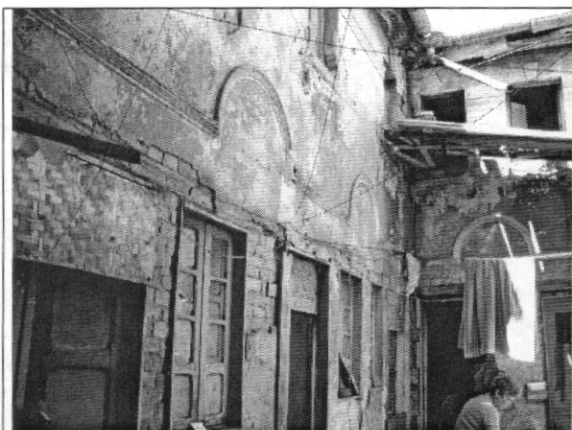
Foto 3. Muros internos del primer piso

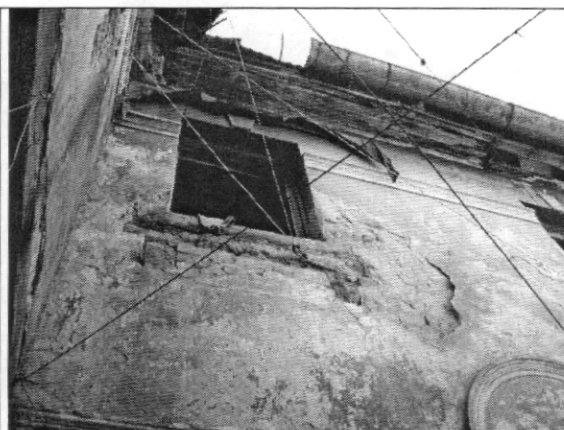
Foto 4. Desprendimiento de acabados

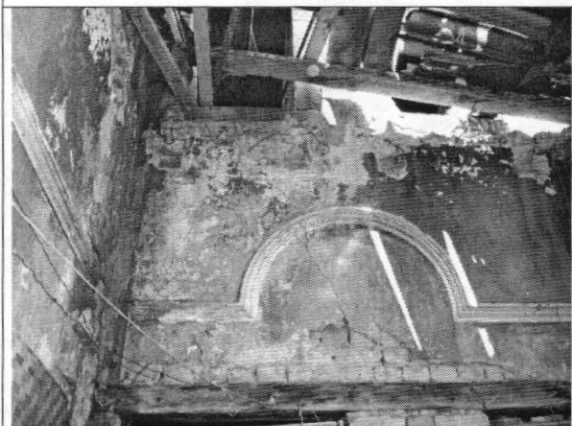
La edificación se encuentra en condiciones similares a las descritas en el Concepto Técnico de Amenaza Ruina No. CAR-415, el cual fue modificado por el CAR-550, se han desarrollado algunas reparaciones pero no son suficientes; el deterioro de muros, cielo raso y cubierta es fuerte, se pueden presentar colapsos parciales de estos elementos o de sus acabados.

Foto 5. Muros internos con deterioro progresivo

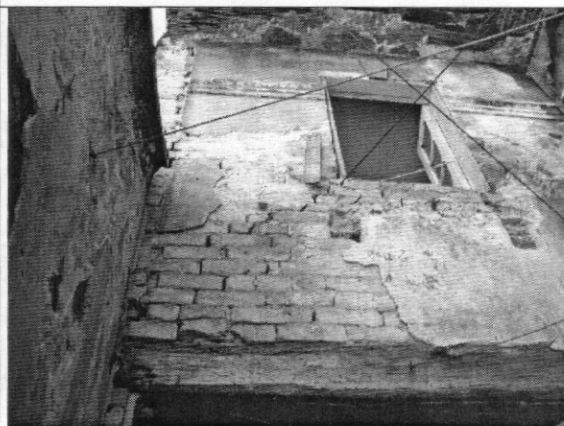
Foto 6. Desprendimiento del pañete de recubrimiento

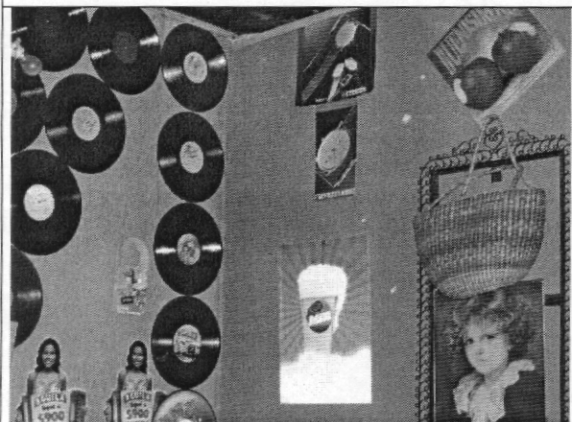
Foto 7. Muros de segundo piso con mantenimiento

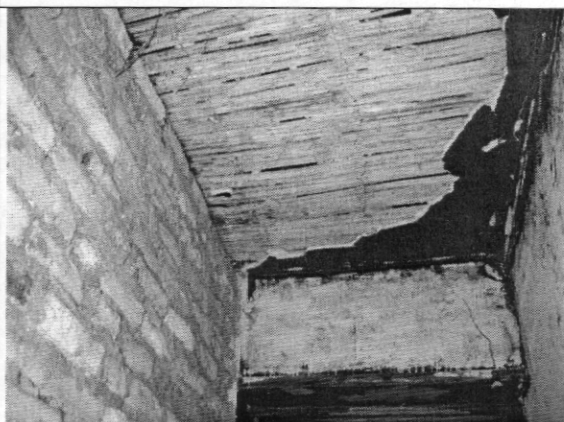
Foto 8. Desprendimiento del pañete del cielo raso
