CONCEPTO DE AMENAZA RUINA N° CAR - 1014

LOCALIDAD: (3) Santa Fe
UPZ: (93) Las Nieves
BARRIO: La Alameda
DIRECCION: Calle 24 No. 13 – 92
CHIP: AAA0029KFRU
FECHA DE VISITA: Diciembre 07 de 2007
SOLICITANTE: Secretaria General de Inspecciones de Santa Fe
POBLACION BENEFICIADA: Cuatro (4) Personas – Una (1) Familia
AREA: 200 m² (aproximadamente)

Este concepto corresponde a la visita de inspección para verificar el estado y condiciones del inmueble ubicado Calle 24 No. 13 – 92, con el fin de establecer si amenaza ruina o no.

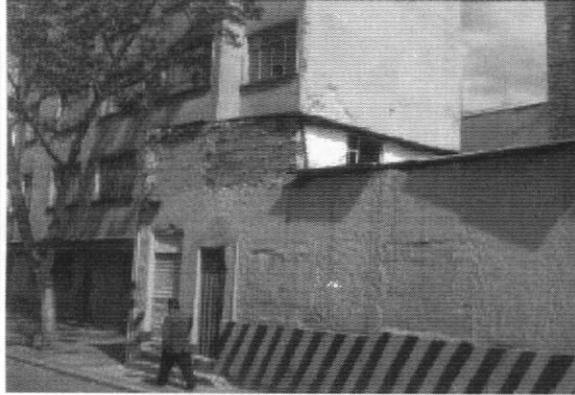
El muro de cerramiento del predio está en buen estado, no se observan fisuras ni deterioro en los acabados, como se puede ver en las fotografías 1 y 2. Las columnas que se encuentran confinando el muro están en buenas condiciones, como se observa en la fotografía 3.

Foto 1. Muro de cerramiento, costado occidental

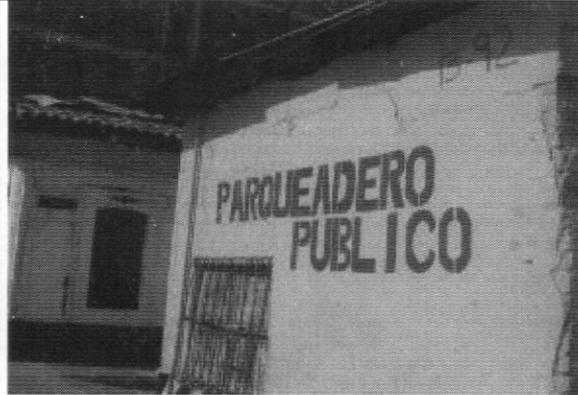
Foto 2. Muro de cerramiento, costado sur

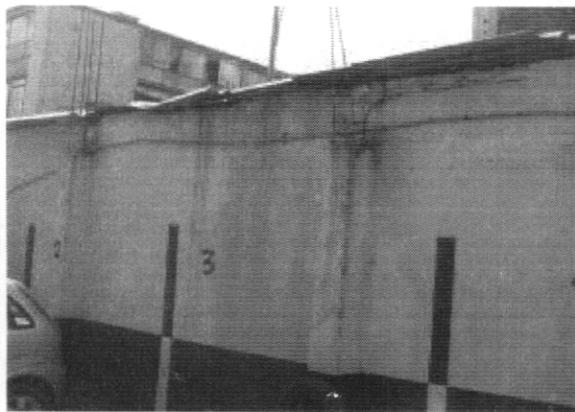
Foto 3. Columnas en la cara interior del muro

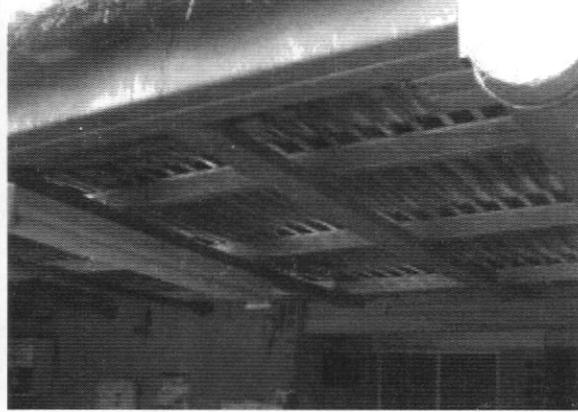
El entrepiso de la edificación de dos niveles se aprecia en buen estado, los elementos principales apoyados en los muros no presentan deflexiones, no hay evidencia de deterioro en los elementos conformantes del entrepiso, perfiles ni lámina metálica, como se ilustra en la fotografía 4. Las paredes en fibro cementos del segundo nivel no presentan deterioro se encuentran en buenas condiciones, como se puede ver en la fotografía 5. Igualmente las paredes en bloque del nivel inferior están en buen estado, como se puede ver en la fotografía 6.

Foto 4. Entrepiso en estructura metálica

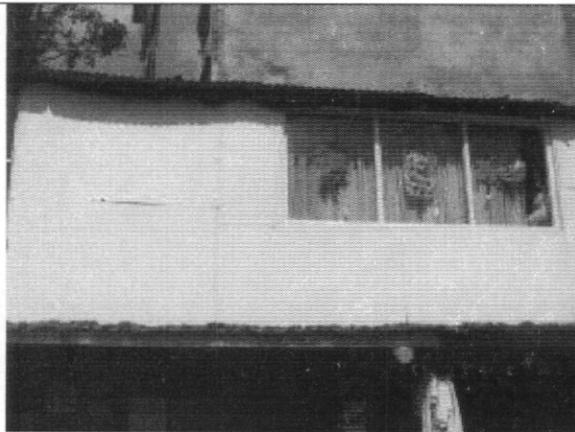
Foto 5. Paredes de segundo nivel en fibro cemento

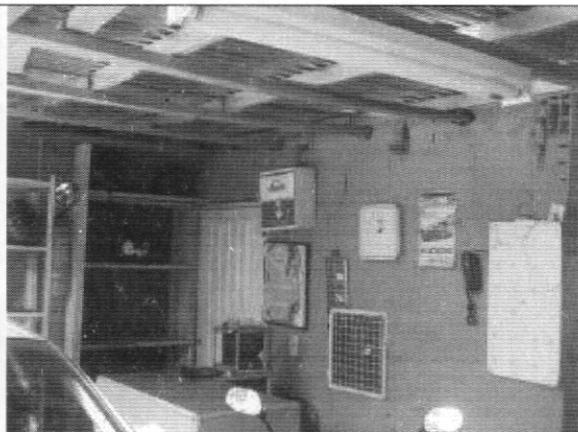
Foto 6. Paredes de primer nivel en buen estado
